MANUTENZIONE E VALORIZZAZIONE DELLE MURA VENETE ANNO 2007 TRATTO BARRICADO DEL PALLONE - PORTA SAN LORENZO		PLANIMETRIA GENERALE	
DATA: GIUGNO 2007	GRUPPO DI LAVORO:	IL PROGETTISTA:	IL RESPONSABILE DEL PRODOTTO:
SCALA: 1:2000			
DISEGNATORE:			
		REVISIONI: ARCH. PRO	TAV. N.
		GRIGIOL. 3	DATA. 23
			1

MANUTENZIONE E VALORIZZAZIONE DELLE MURA VENETE ANNO 2007		TRATTO BAIARDO DEL PALAZZO - PORTA SAN LORENZO	
DATA: 08/04/2007	GRUPPO DI LAVORO	IL PROGETTO	N. 02202 ANTONIO INFILANTE
SCALE: 1/50			
ESECUTORE	S. RISPONDI E. PIZZARELLI		DATA 23
			2

MANTENIMENTO E VALORIZZAZIONE DELLE MURA VENETE, ANNO 2017
TRATTO BALLARDO DEL PALAZZO - PORTA SAN LORENZO

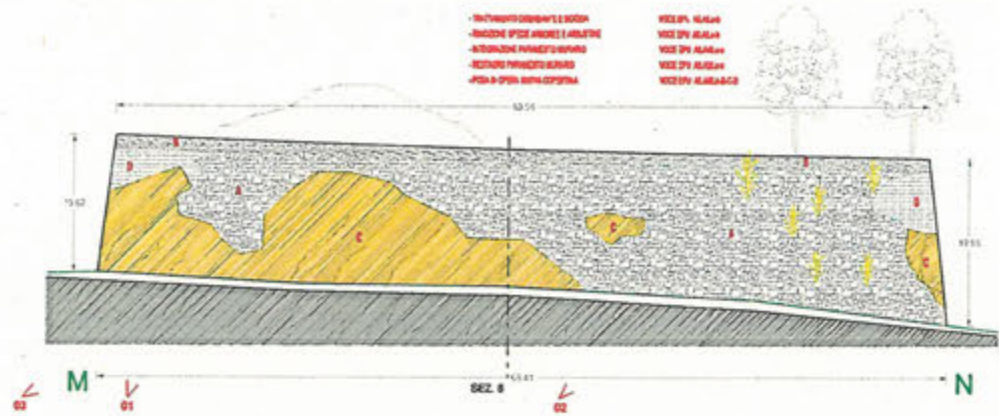
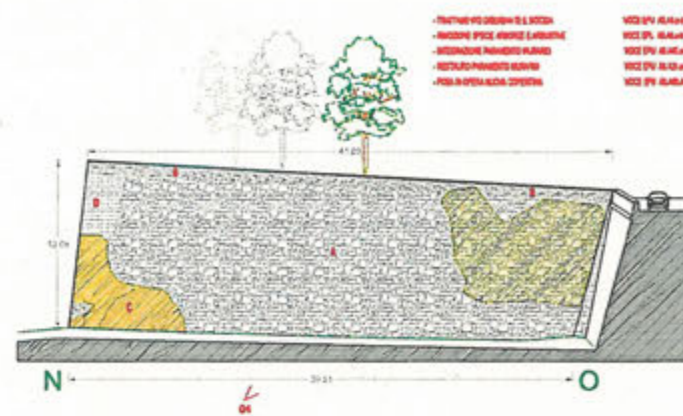
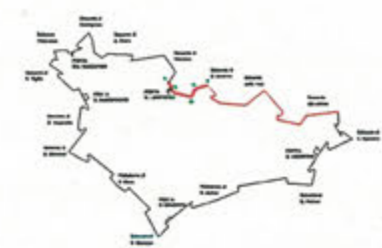
01 Vista del tratto M-N e parte dello spigolo M
02 Vista del tratto M-N a partire dallo spigolo N
03 Vista del tratto M-N, sono evidenti gli affioramenti rocciosi

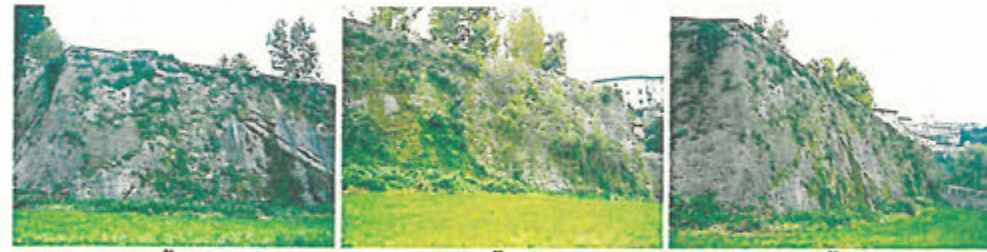
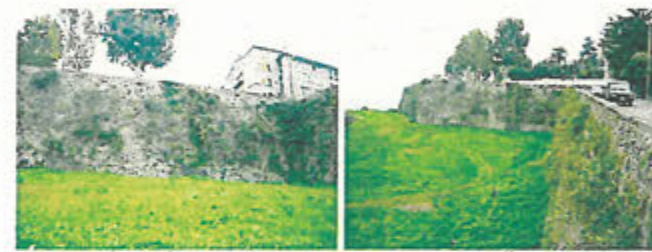
04 Vista del tratto N-O dallo spigolo O
05 Vista d'insieme dei tratti N-O-P-Q dalla porta S. Lorenzo

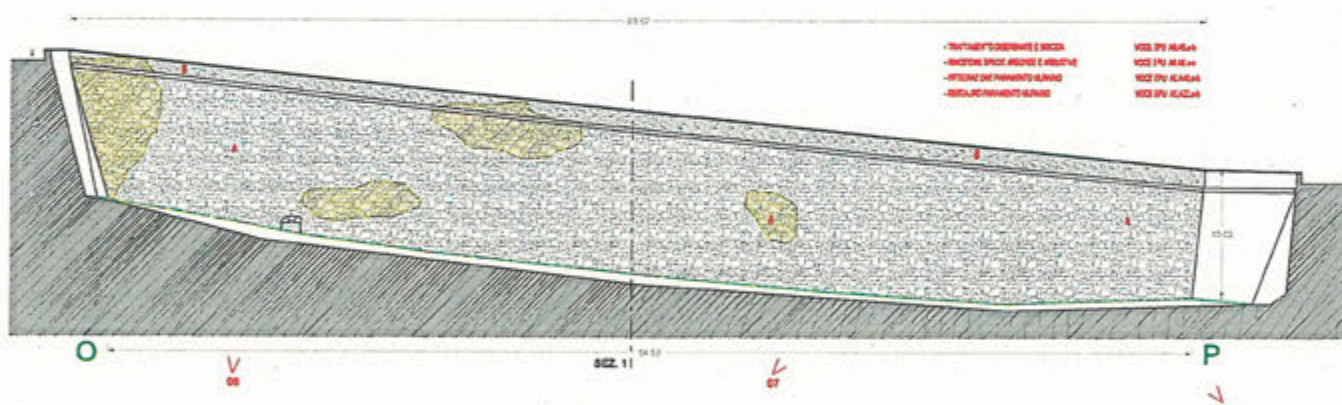
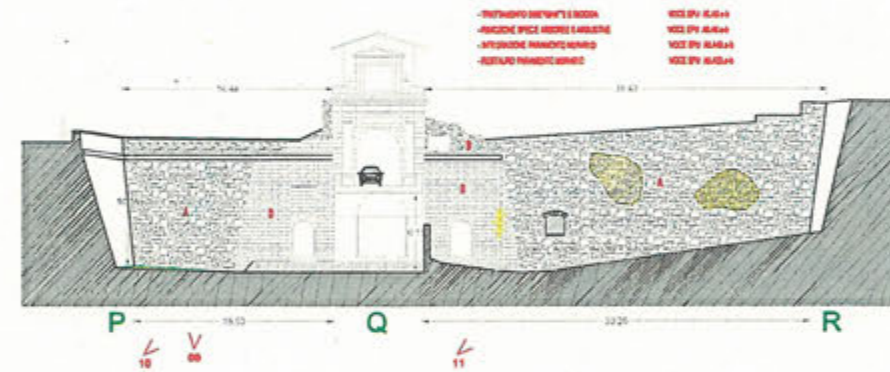
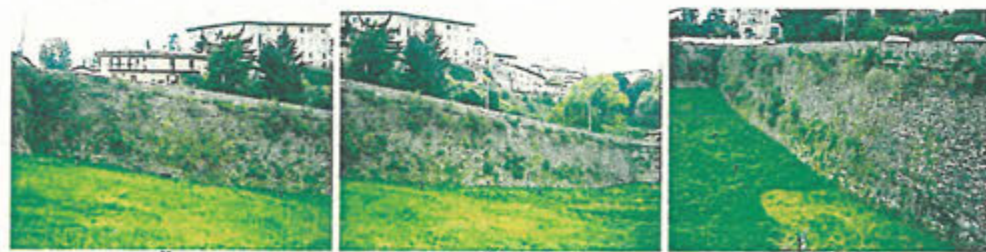
06 Vista della parte iniziale del tratto O-P
07 Vista della parte finale del tratto O-P
08 Vista del tratto O-P dal viadotto di S. Lorenzo

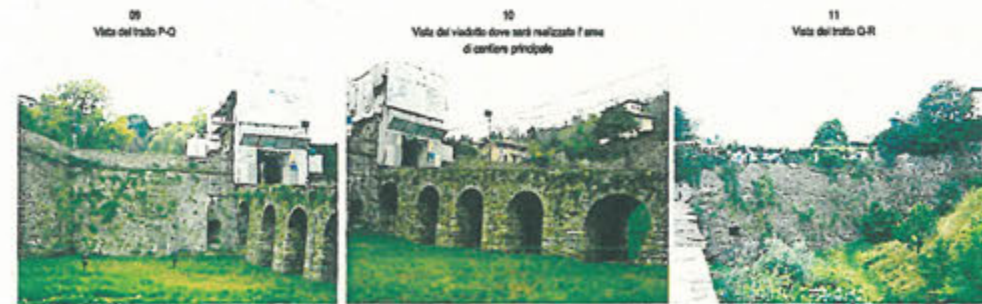
09 Vista del tratto P-Q
10 Vista del viadotto dove sarà realizzata l'ansa di cortina principale
11 Vista del tratto Q-R

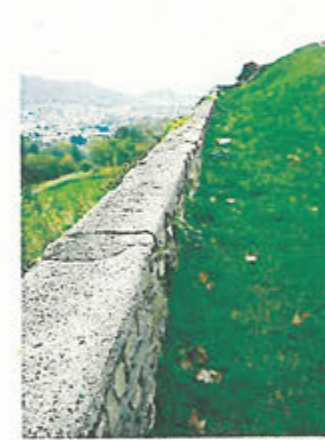
VISTA DEL LATO INTERNO DEL PARAPETTO DEL TRATTO NM
