COMUNE DI BERGAMO
AREA POLITICHE DEL TERRITORIO
Direzione LL.PP. Strade, parcheggi e servizi manutentivi

Lavori: **urgenti di messa in sicurezza e restauro conservativo presso la porta di S. Agostino.**

Impresa : **"Carena A. e Regazzoni A. snc"** con sede in Cremona (CR) Via Aselli n° 7

RELAZIONE DI ACCOMPAGNAMENTO AL CONTO FINALE

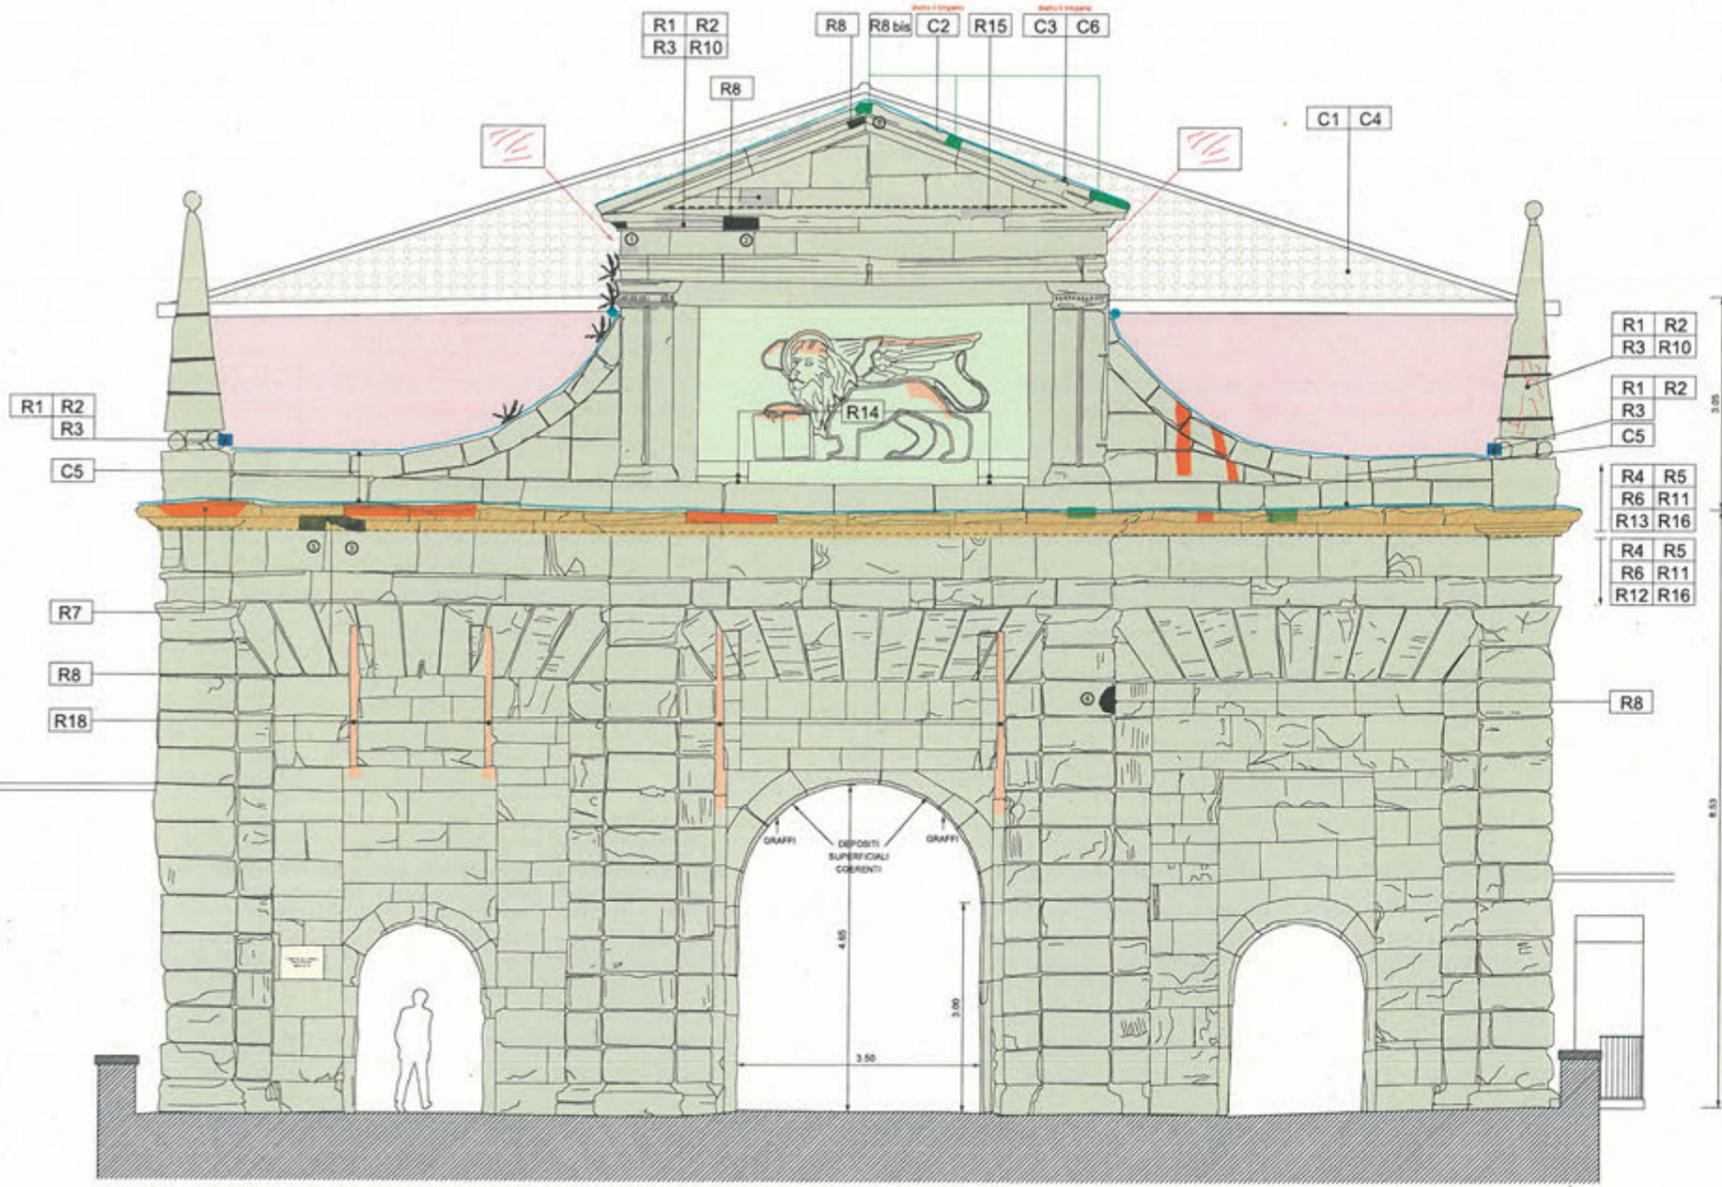
PROSPETTO

CONFORMAZIONE MATERICA	DEGRADO	INTERVENTO LOCALIZZATO	INTERVENTI ESTESI A TUTTE LE SUPERFICI
PIETRA ARENARIA DI SARNICO DI GRANULOMETRIA E COLORI DIVERSI	PRESENZA DI VEGETAZIONE FATNA BIOLOGICA		R4
PIETRA ARENARIA DI SARNICO PIU' FONDISA MESSA IN OPERA NEGLI ANNI '90	GUANO PICCOLE	R17	R5
MARMO DI ZANDOBBIO	FESSURAZIONI	R1 R2 R3 R10	R6
	ESPLOSIONI / MANGAZZA	R1 R2 R3 R10	R11
	POLVERIZZAZIONE	R1 R2 R3	R12
	DEPOSITI SUPERFICIALI INCOERENTI		R13
	MANCANZE (PORZIONI RIMOSE DI GROSSE DIMENSIONI)	R8	R16
	MANCANZE	R8 bis	
	PERCOLAZIONI CROSTE NERE LOCALIZZATE	R7	
	PERCOLAZIONI CROSTE NERE DIFFUSE	R9	
	ELEMENTI IN FASE DI DISTACCO Da individuare con dettaglio una volta completato il ponteggio		
INTONACO			
LATTONERIA IN FIMBO	RIBALTAMENTO E SPOSTAMENTO DISTACCO DALLA MURATURA TAGLIO PER MANCANZA DI GIUNTI DI DILATAZIONE	C3 C5 C6	
COPERTURA IN COPPI	SCIVOLAMENTO, ROTTURA COPPI SPORCIZIA		C1 C4
CERCHIATURE METALLICHE	RUOGNE	R19

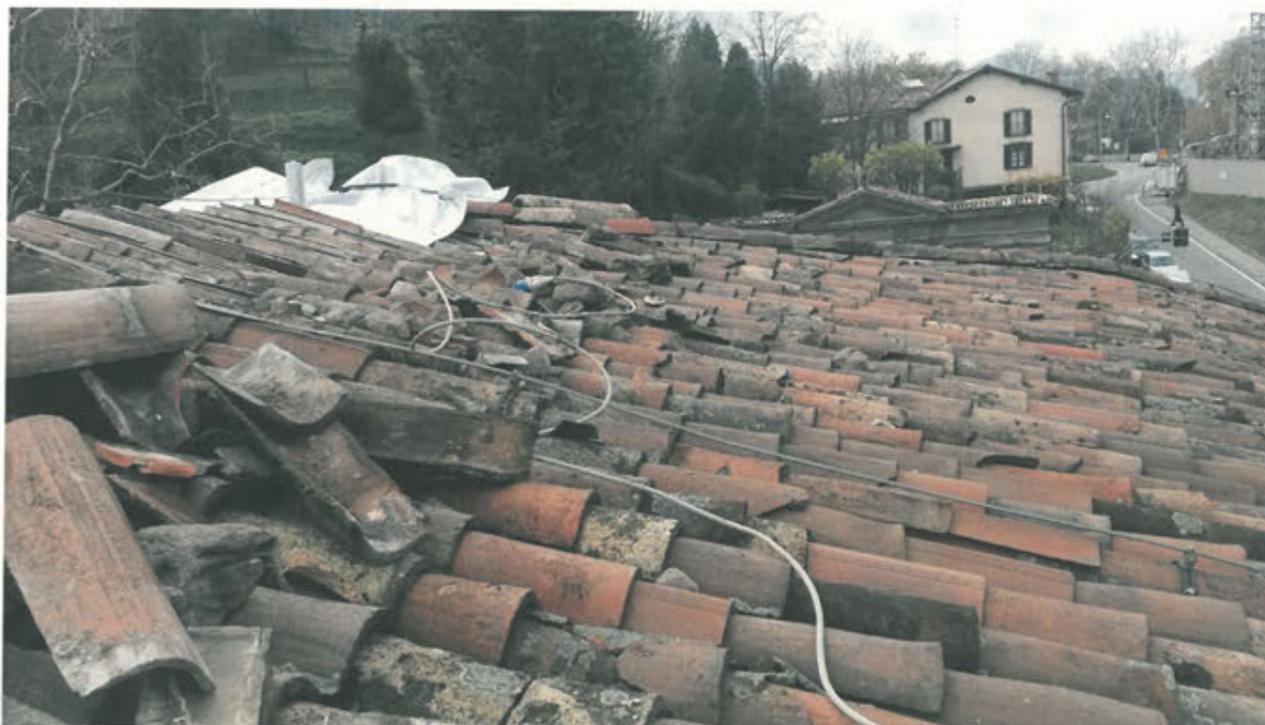
La ricorritura della copertura nella parte alta del colmo

- Ricorritura della copertura consistente nella pulizia delle lattonerie da tutti i detriti con rimozione completa della vegetazione infestante. Rimozione di tutti i coppi rotti e loro sostituzione con coppi antichizzati, rimessa in posizione di tutti i coppi scivolati e fissaggio con appositi ganci della prima e seconda fila, verifica del colmo con posa dei sottocolmi. **(C1)**

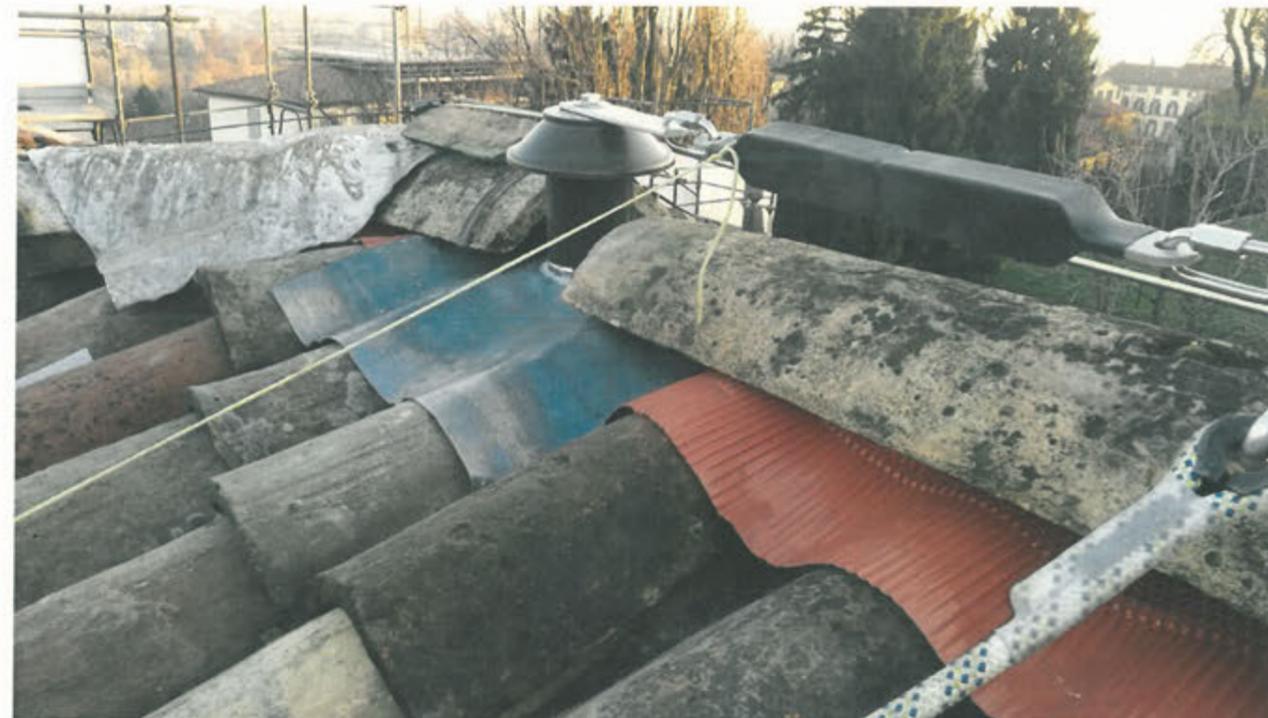
La posa della bandella per il colmo ventilato e la sostituzione dei coppi normali con copponi, si vede anche il palo della linea vita con apposita lattoneria

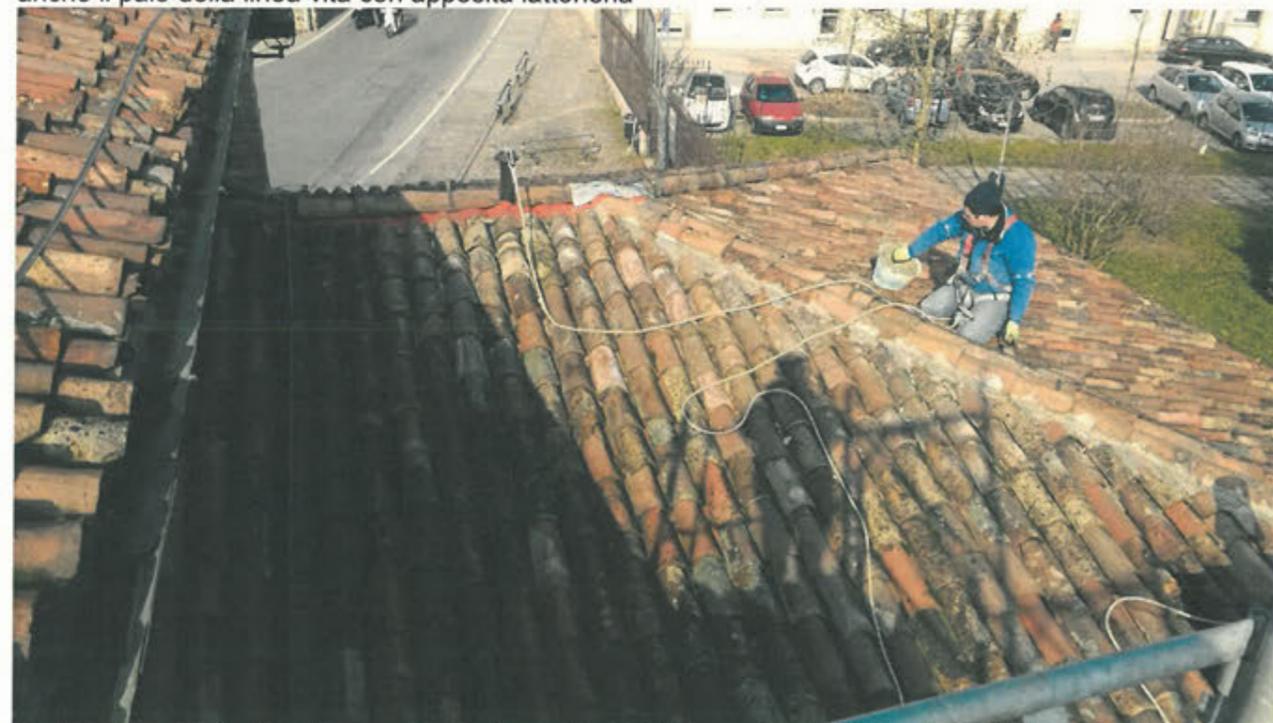
La ricorritura dell'edificio basso, realizzata mediante la linea vita installata, in particolare la sigillatura dei displuvi con la malta

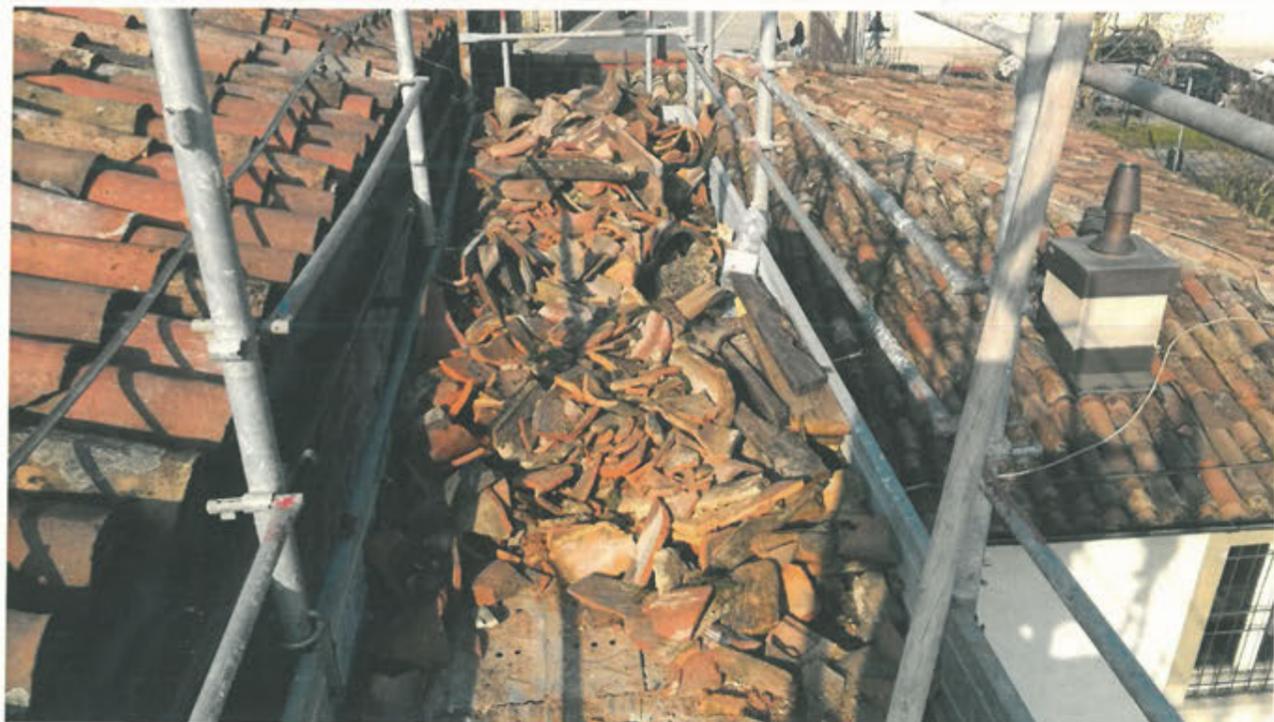
I coppi rotti sostituiti durante la ricorritura

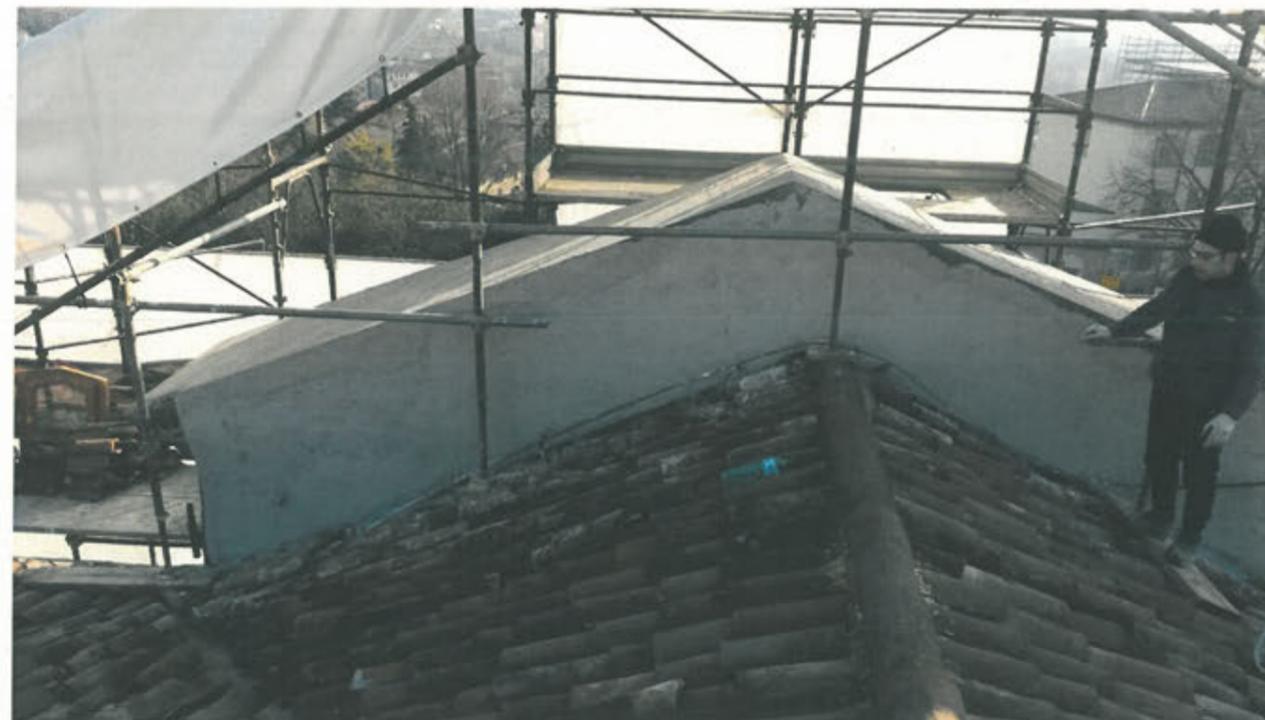
L'intonaco realizzato a protezione

- Intonacatura della parete posteriore del timpano. (C2)

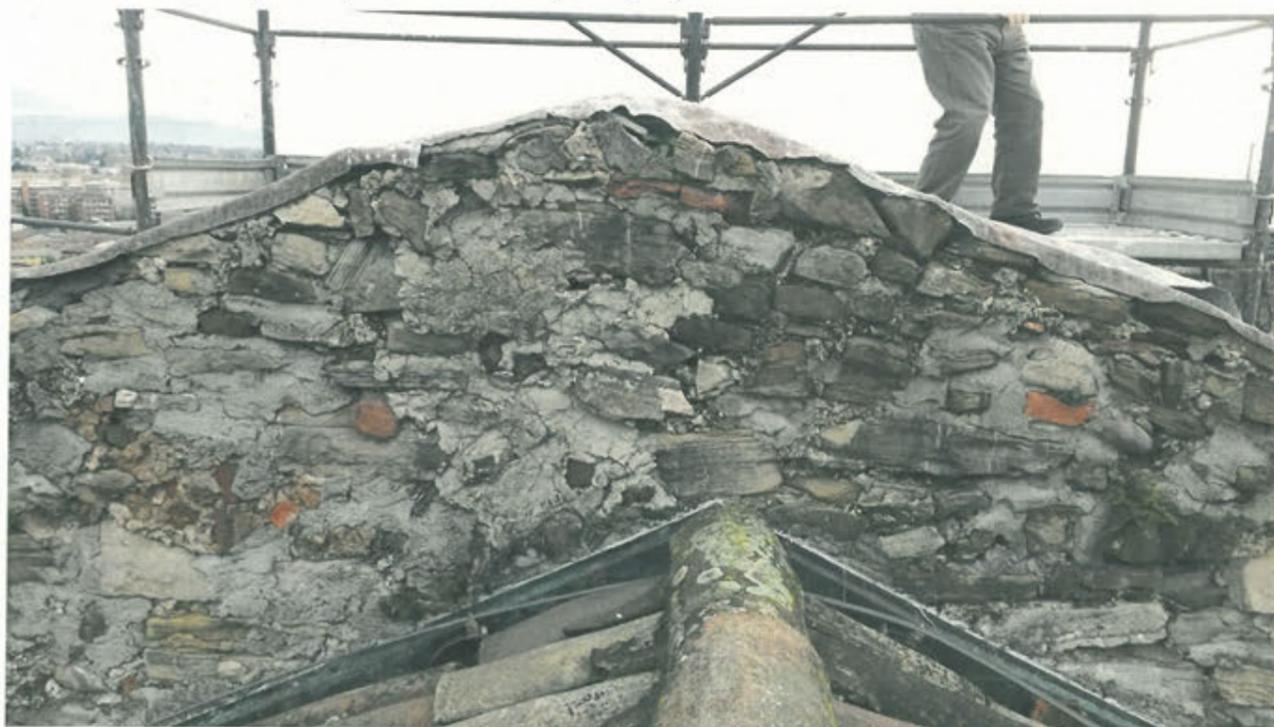
La superfici del timpano prima dei lavori, era una delle principali cause di infiltrazione

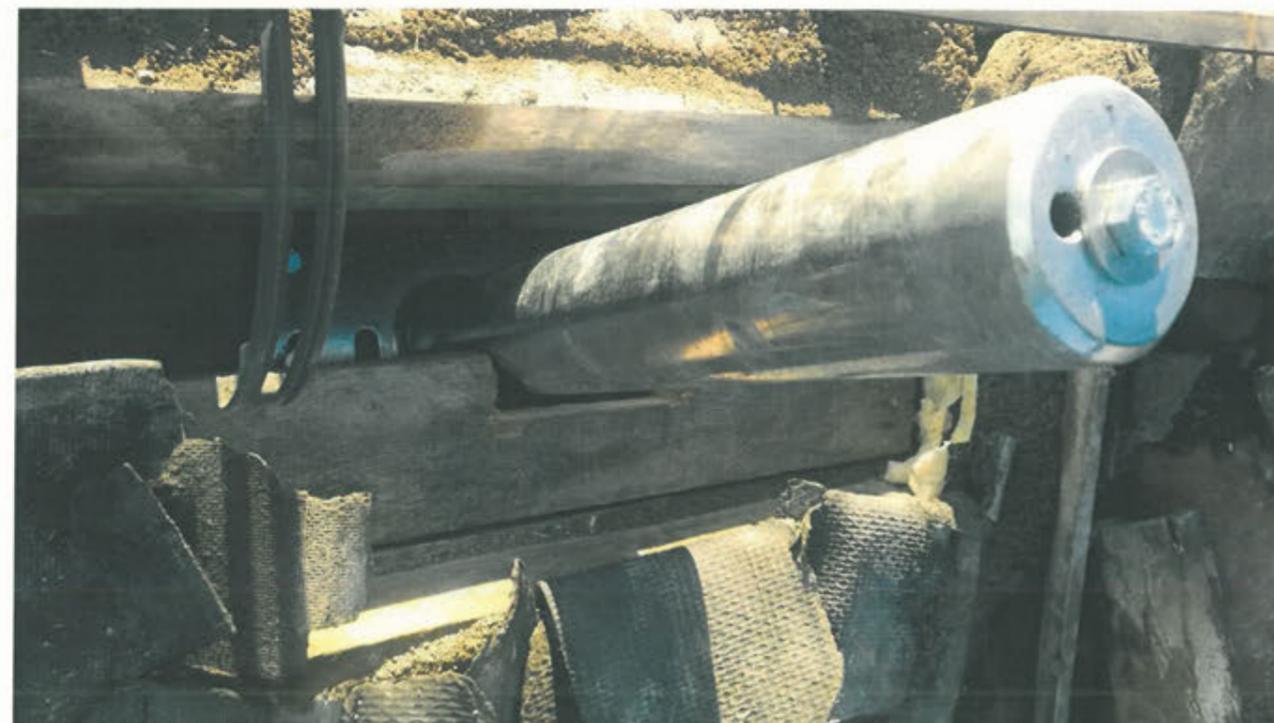
La posa del palo della linea vita, fissato alla trave di colmo sottostante

- Realizzazione di idonea linea vita per consentire la realizzazione dei successivi interventi manutentivi sulla copertura. (C4)

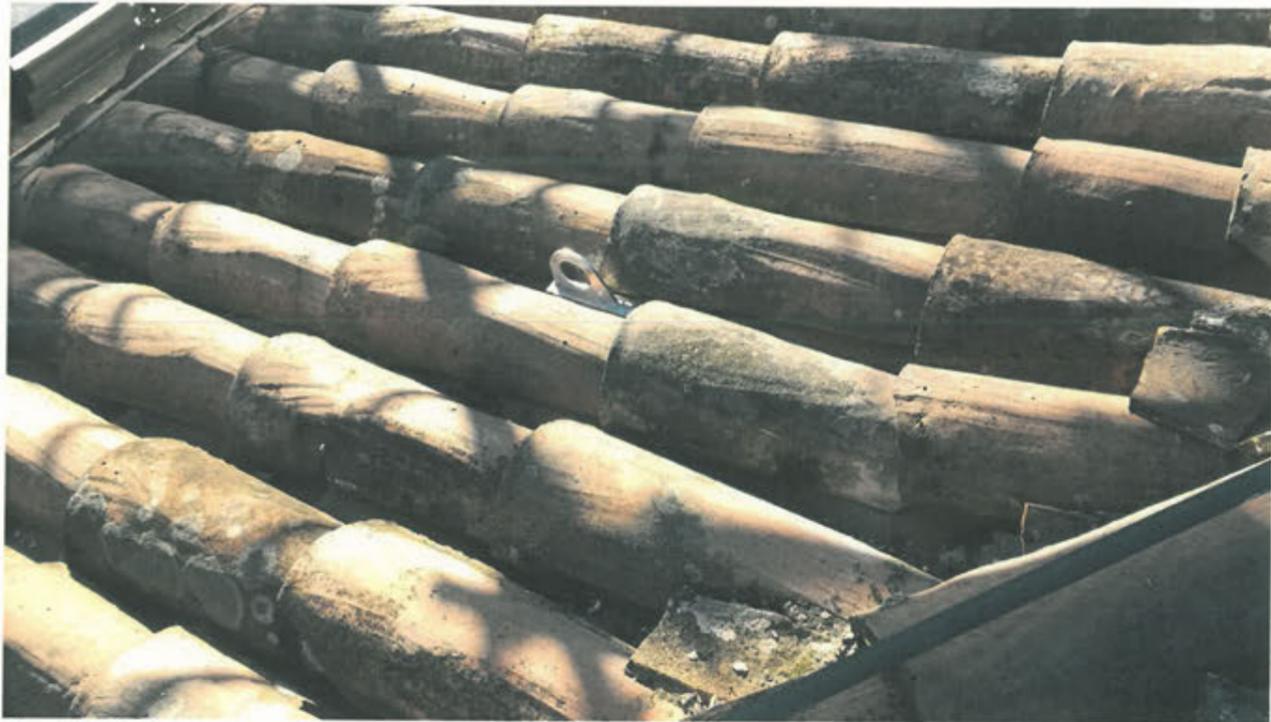
Vista di un punto di aggancio sottocoppo

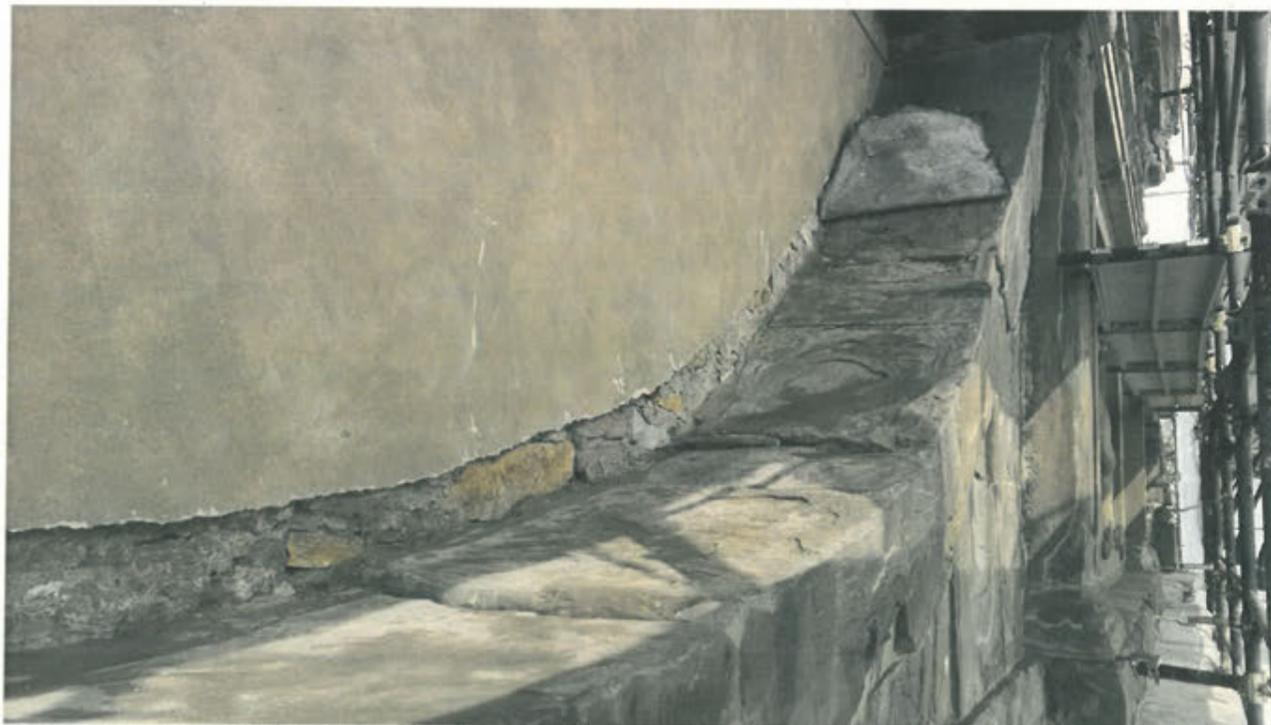
La rimozione delle lattronerie in piombo, che si presentavano tutte tagliate a causa della mancata realizzazione dei necessari giunti di dilatazione

- Rimozione di tutti i piombi sulla facciata e successiva realizzazione di nuove lattronerie sempre in piombo realizzate con idonei giunti di dilatazione. (C5)

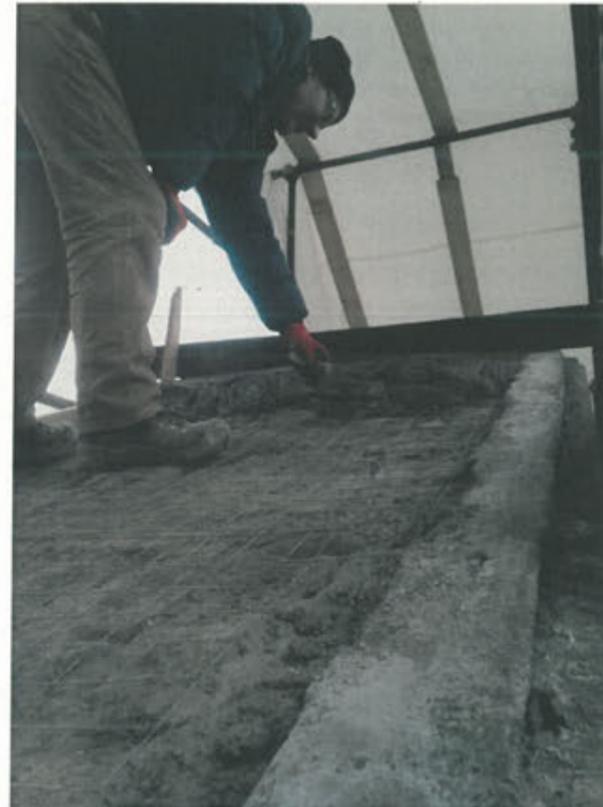
La regolarizzazione della superficie con idonea malta fibrorinforzata a ritiro controllato posata con interposta rete metallica, fissata alla superficie sottostante mediante connettori

- Fornitura e posa in opera di lattroneria in rame sul timpano, adeguatamente fissata al nuovo massetto realizzato per regolarizzare la superficie. (C6)

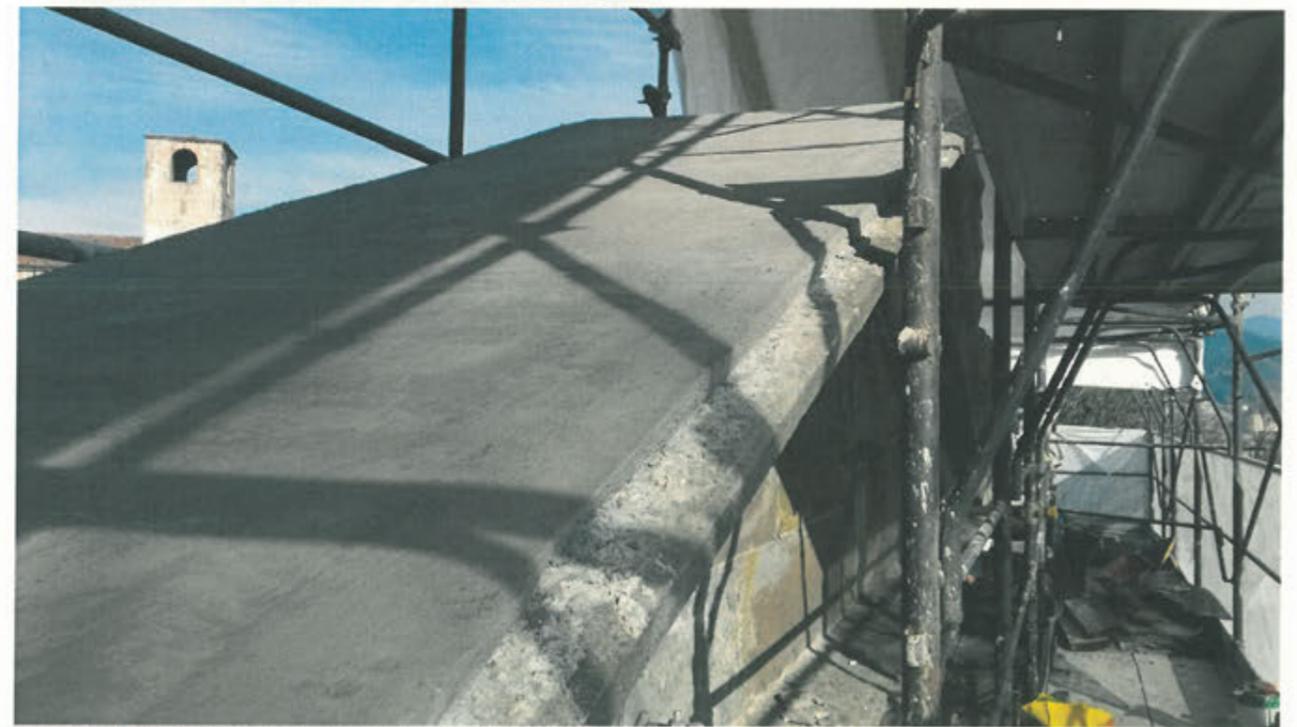
La superficie ultimata pronta a ricevere la lattroneria in rame

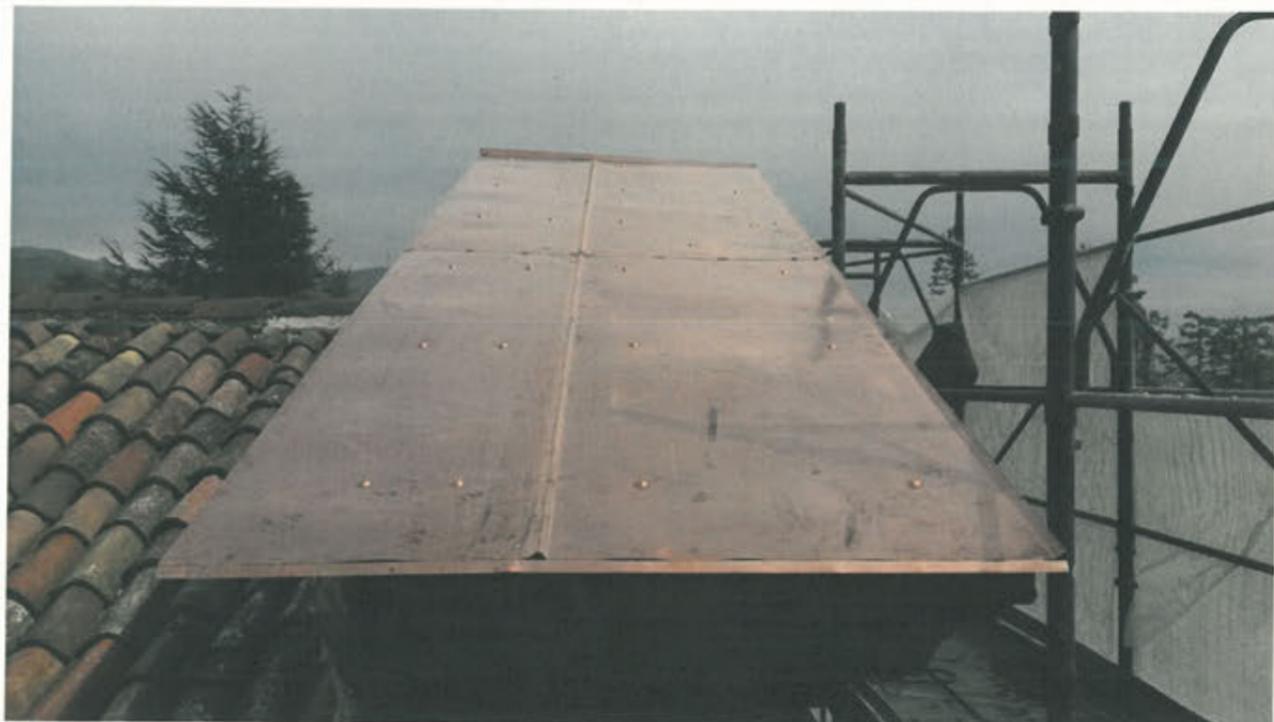
La lattoneria in rame a posa ultimata

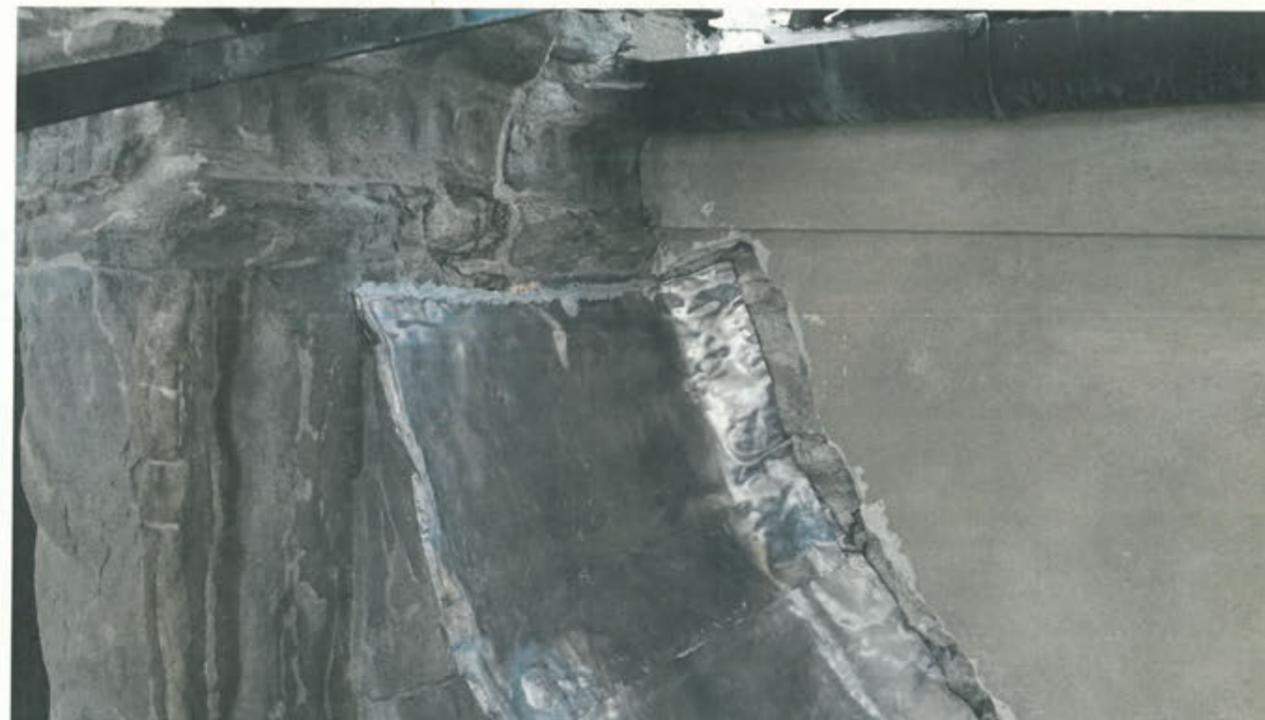
La successiva posa delle nuove lattonerie in piombo

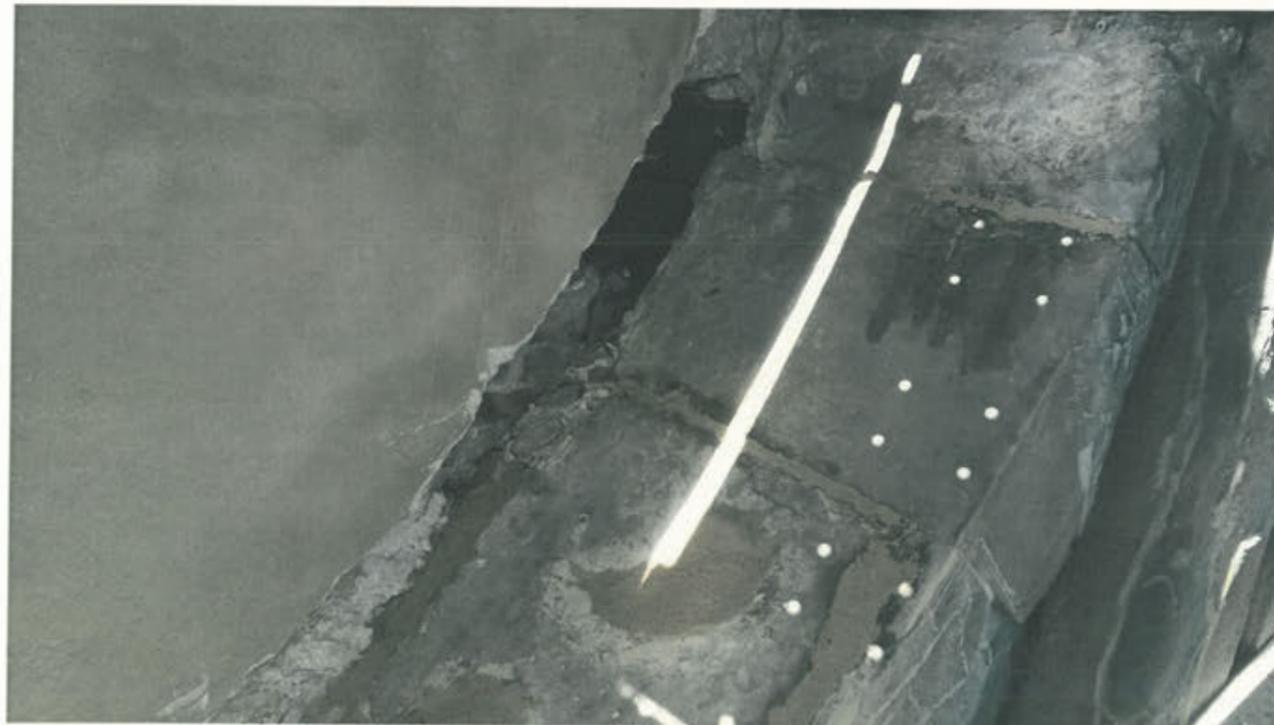
Il ripristino delle sigillature tra i diversi conci di pietra e la muratura

- Formazione di copertine per le superfici orizzontali degli elementi sporgenti. **(R14)**

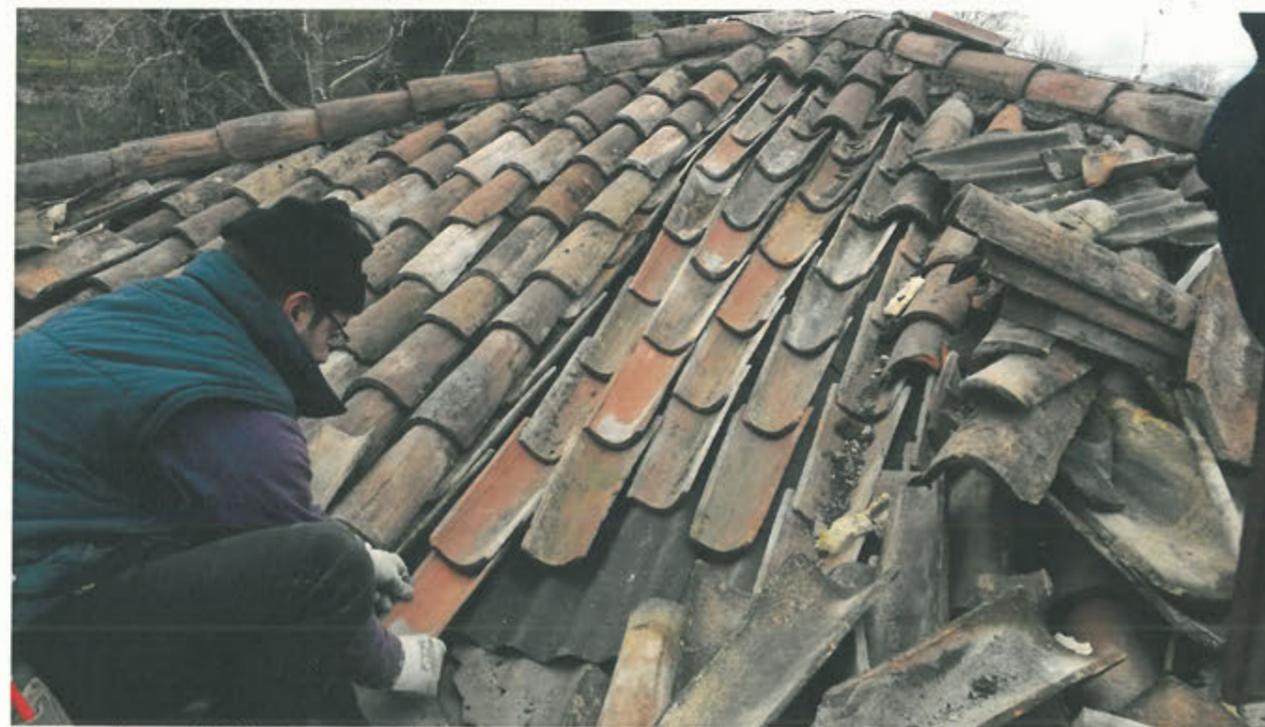
La rimozione dell'abbaino esistente e il ripristino della copertura

- Demolizione dell'abbaino esistente e fornitura e posa in opera di nuovo lucernaio per l'accesso alla copertura, per i futuri interventi manutentivi.

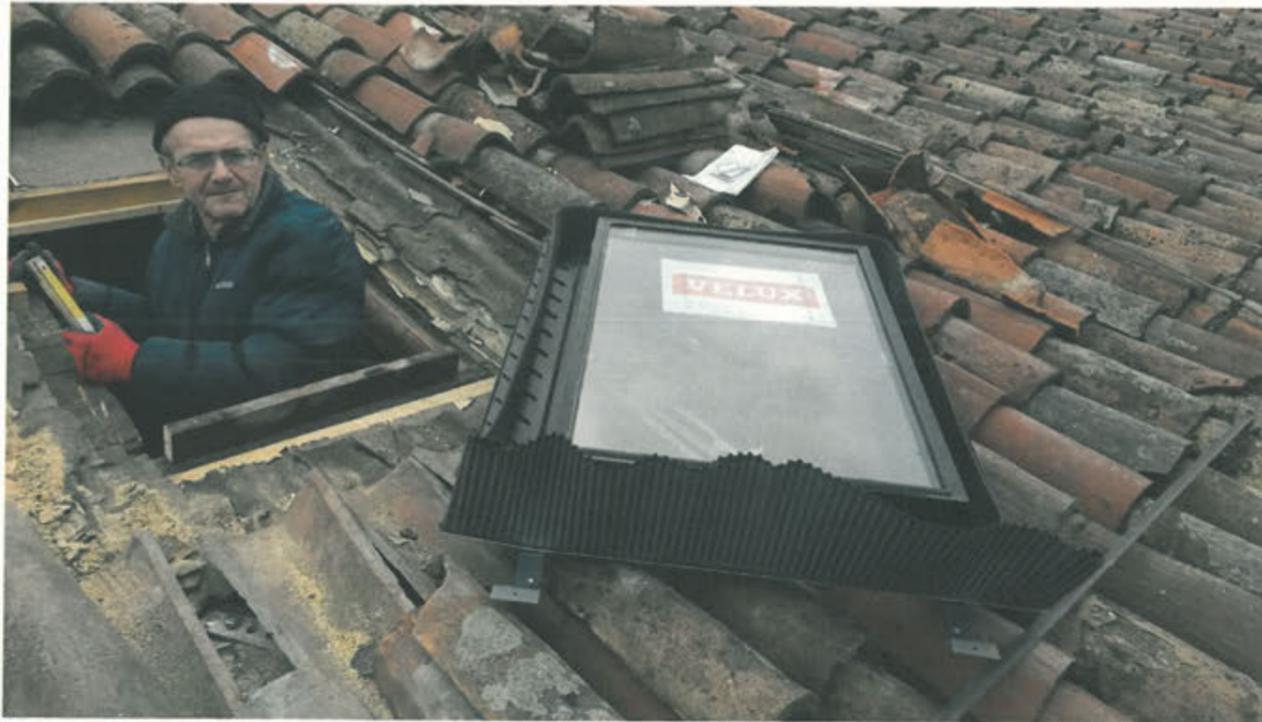
La posa del nuovo lucernaio, posizionato in un punto più facilmente accessibile

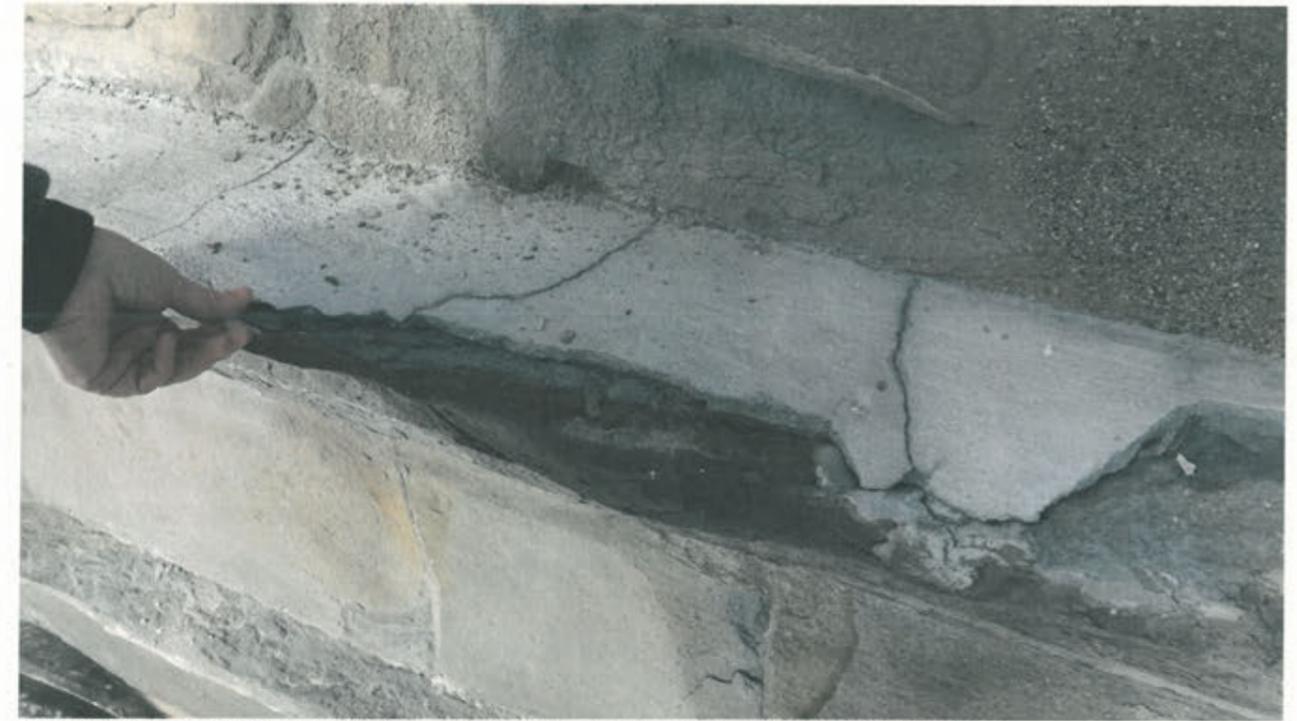
La rimozione delle incongrue malte cementizie poste su alcune fasce marcapiano

- Ripristino delle copertine esistenti in malta. **(R15)**

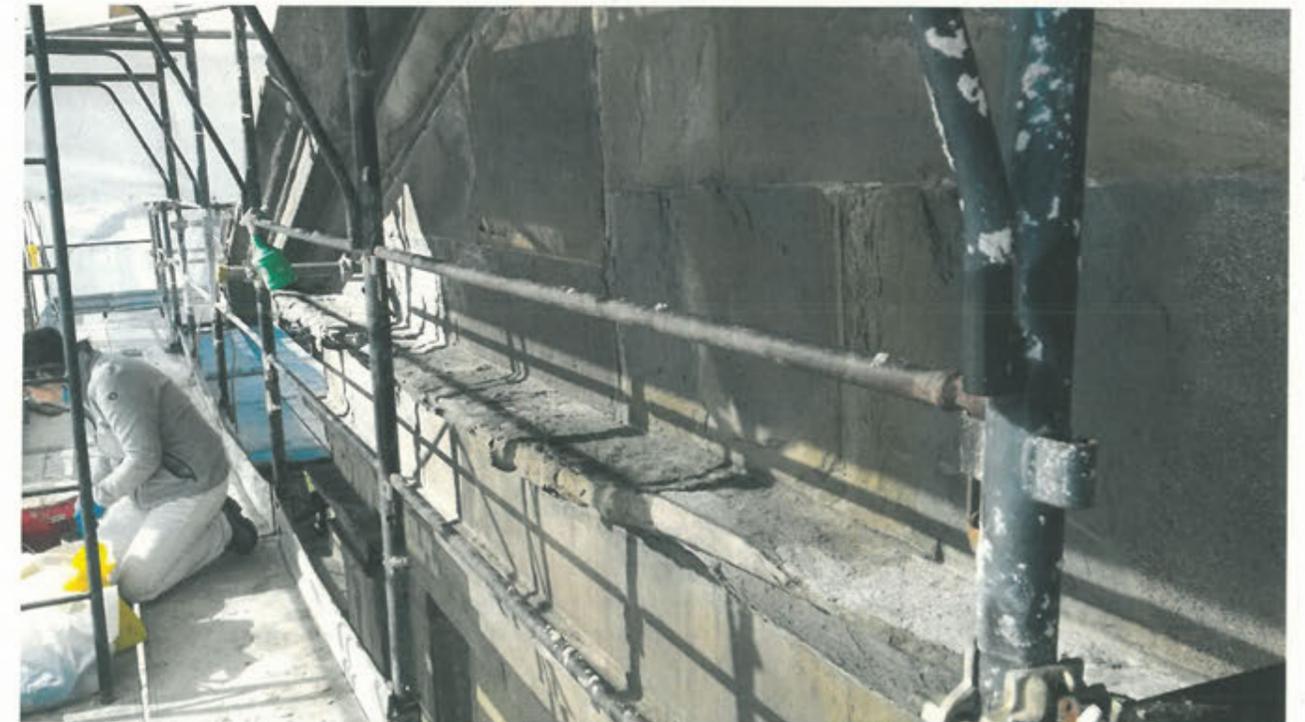
La preparazione della superficie dopo la rimozione delle malte cementizie

- Rimozione localizzata, meccanica di porzioni dei giunti di malta delle sigillature, e delle copertine presenti sugli aggetti, in fase di distacco e ritenuti irrecuperabili. **(R6)**

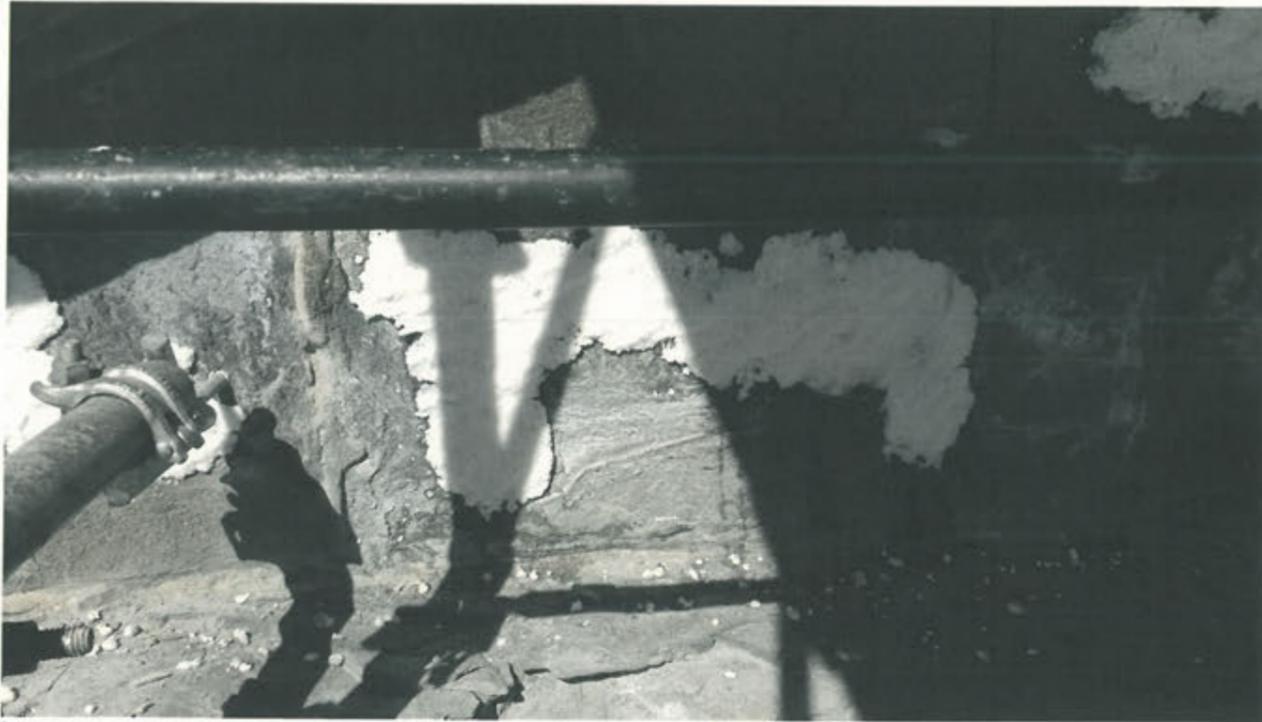
La pulitura localizzata mediante impacchi

- Pulitura delle croste nere e dei depositi superficiali coerenti, non asportati con la precedente pulitura mediante la realizzazione di impacchi di carbonato d'ammonio. **(R7)**

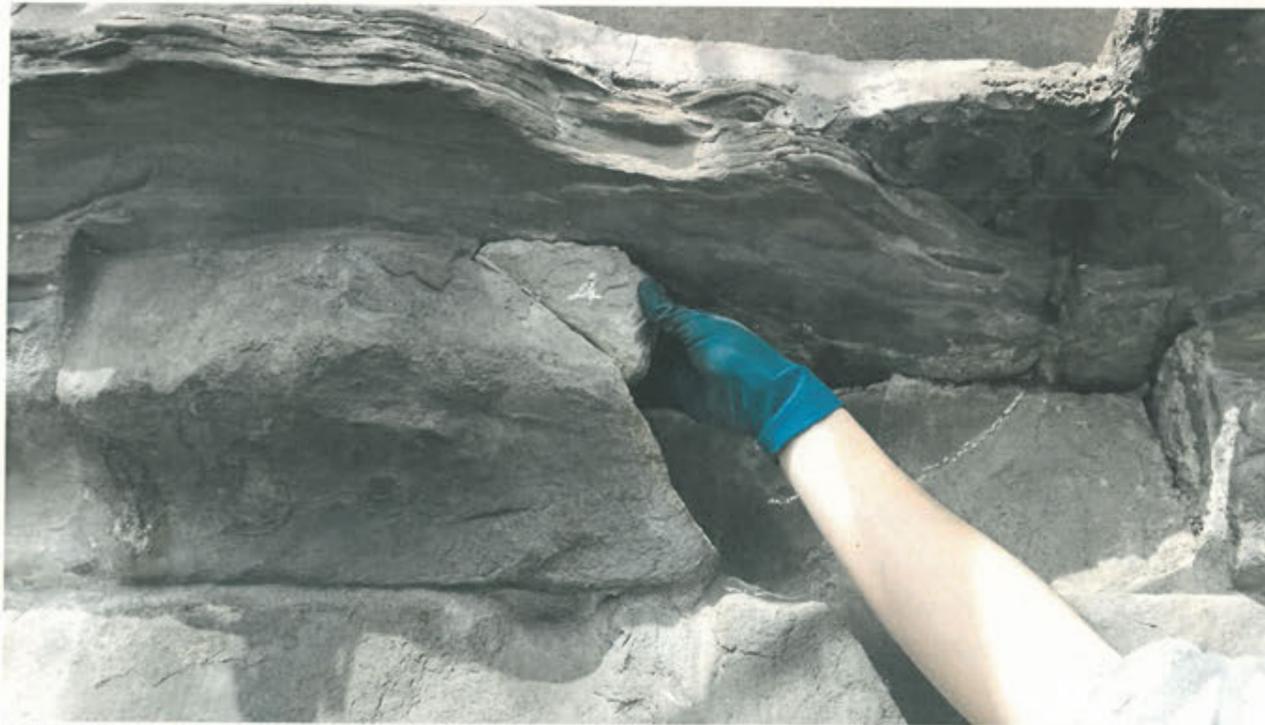
La ricollocazione di uno dei pezzi distaccati

- Ricollocazione in opera di tutte i pezzi rimossi durante il precedente intervento di messa sicurezza. **(R8)**

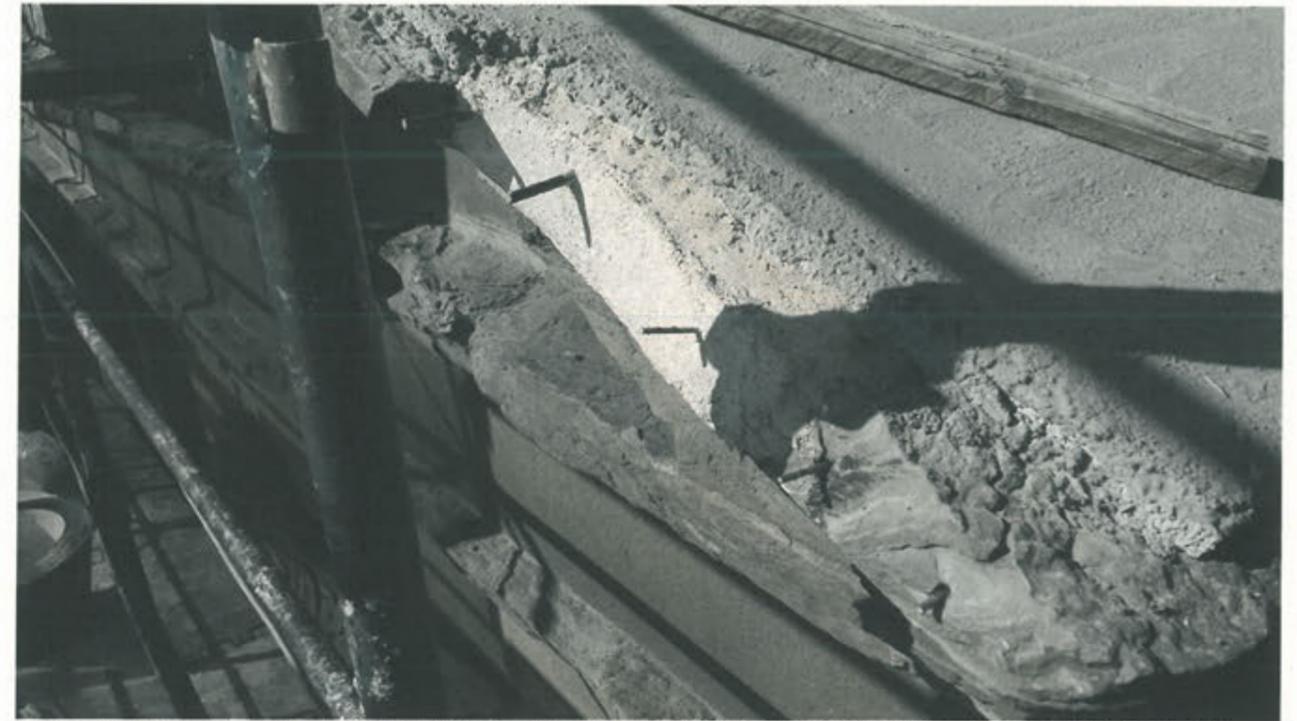
La ricostruzione di una delle parti mancanti del timpano mediante l'inserimento di perni in acciaio inox

- Ricostruzione delle parti mancanti del timpano. **(R8bis)**
