COMUNE DI BERGAMO
AREA POLITICHE DEL TERRITORIO
Direzione LL.PP. Strade, parcheggi e servizi manutentivi

Lavori: **urgenti di messa in sicurezza e restauro conservativo presso la porta di S. Agostino.**

Impresa : **"Carena A. e Regazzoni A. snc"** con sede in Cremona (CR) Via Aselli n° 7

RELAZIONE DI ACCOMPAGNAMENTO AL CONTO FINALE

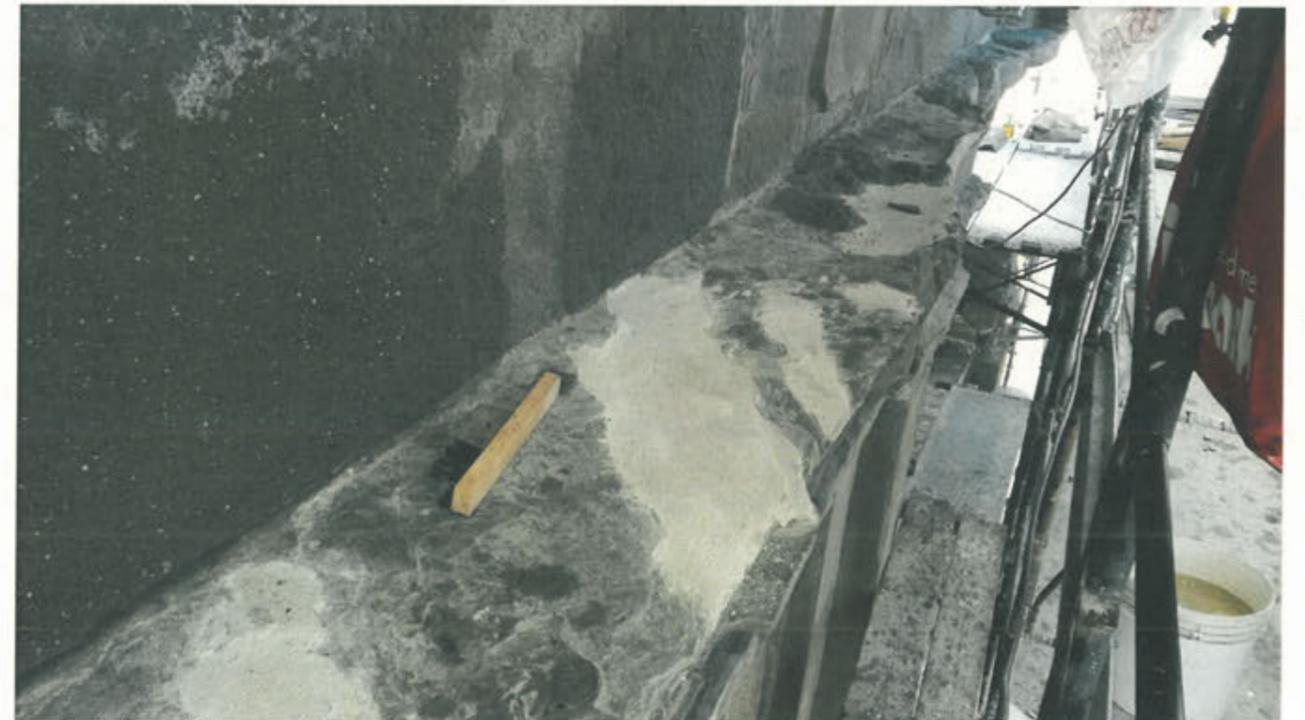
La sigillatura delle superfici orizzontali per impedire il ristagno dell'acqua meteorica

- Fissaggio degli elementi distaccati e/o in fase di distacco. **(R9)**
- Ristabilimento strutturale dell'adesione nei fenomeni di scagliatura ed esfoliazione mediante infiltrazione di maltina idraulica a basso contenuto di Sali. **(R10)**
- Stilatura dei giunti, tra i diversi elementi lapidei e delle fratturazioni presenti, da eseguirsi con malta di calce idraulica con inerte fine selezionato atta a riprendere le cromie e composizione delle malte esistenti. **(R11)**

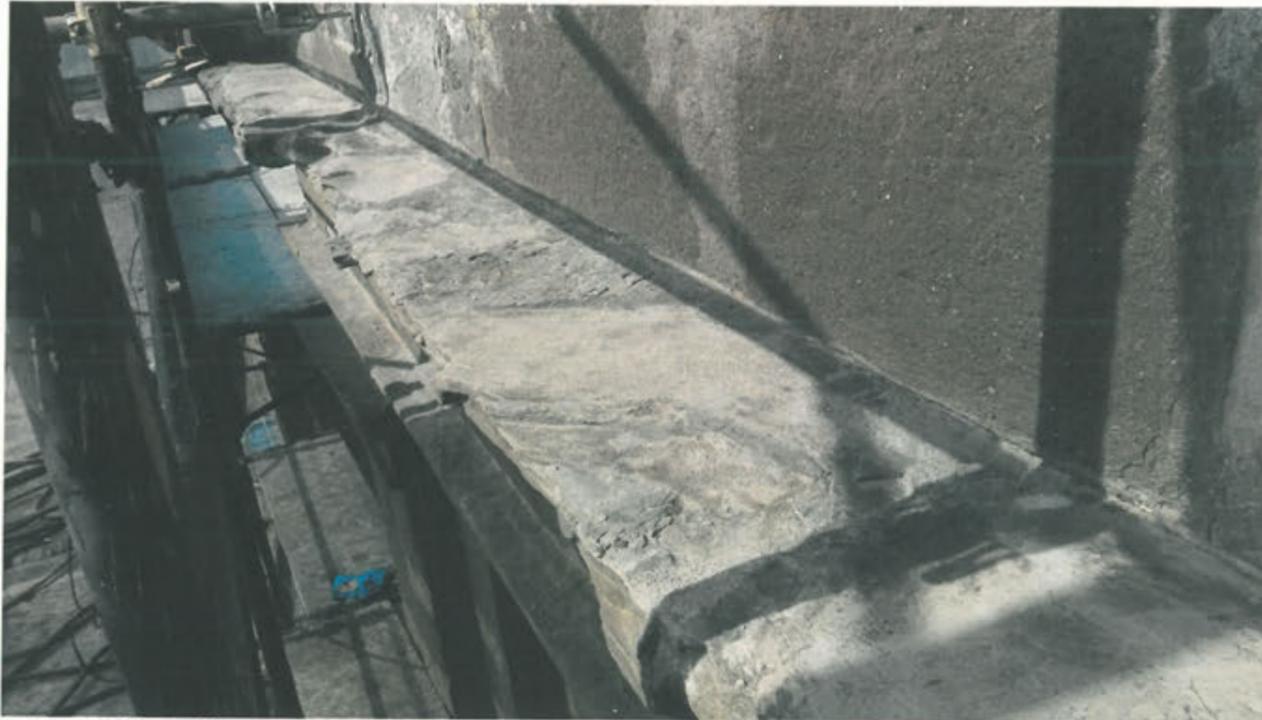
La lavorazione ultimata

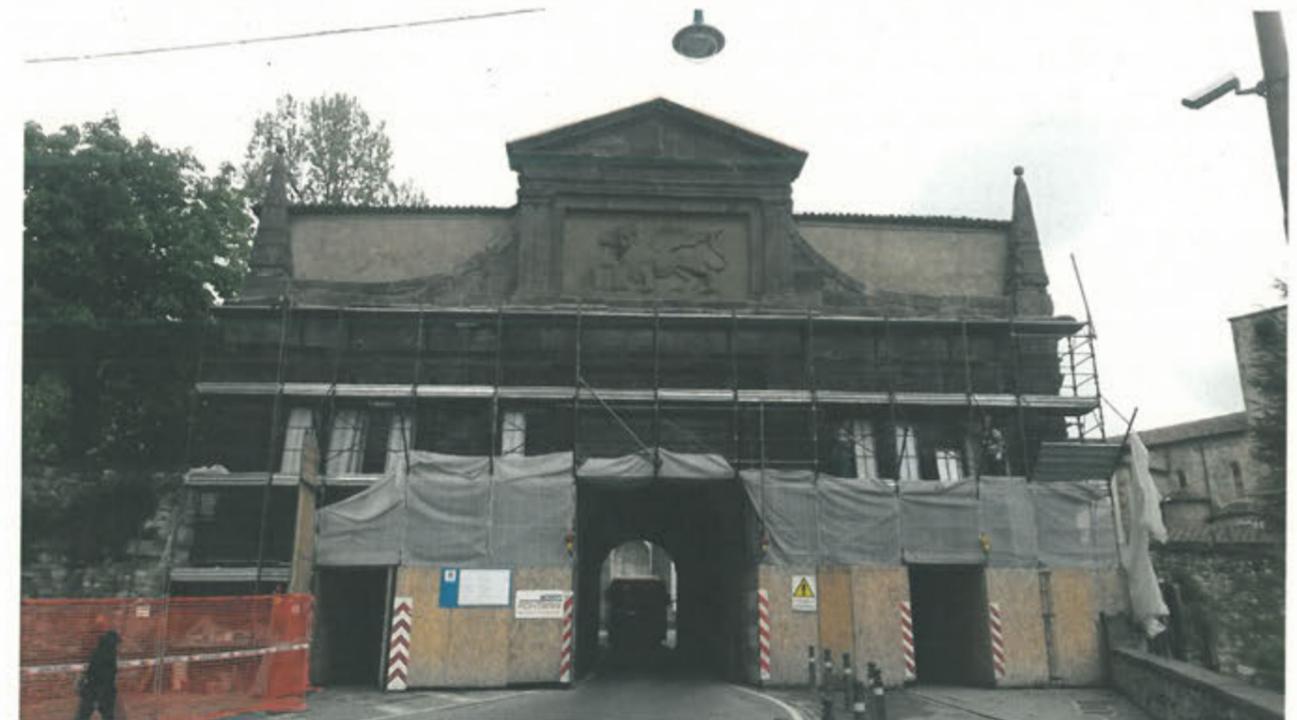
Lo smontaggio dei ponteggi, si nota la facciata ancora bagnata per il trattamento idrorepellente dato il giorno prima

- Trattamento protettivo idrorepellente da realizzarsi con prodotti che garantiscano inerzia chimica, idrorepellenza, traspirabilità, solubilità a solventi organici senza provocare alterazioni cromatiche, a base di alchil-alcossi-silani e alchil-silossani "tipo Silirain 50" o equivalente. **(R16)**

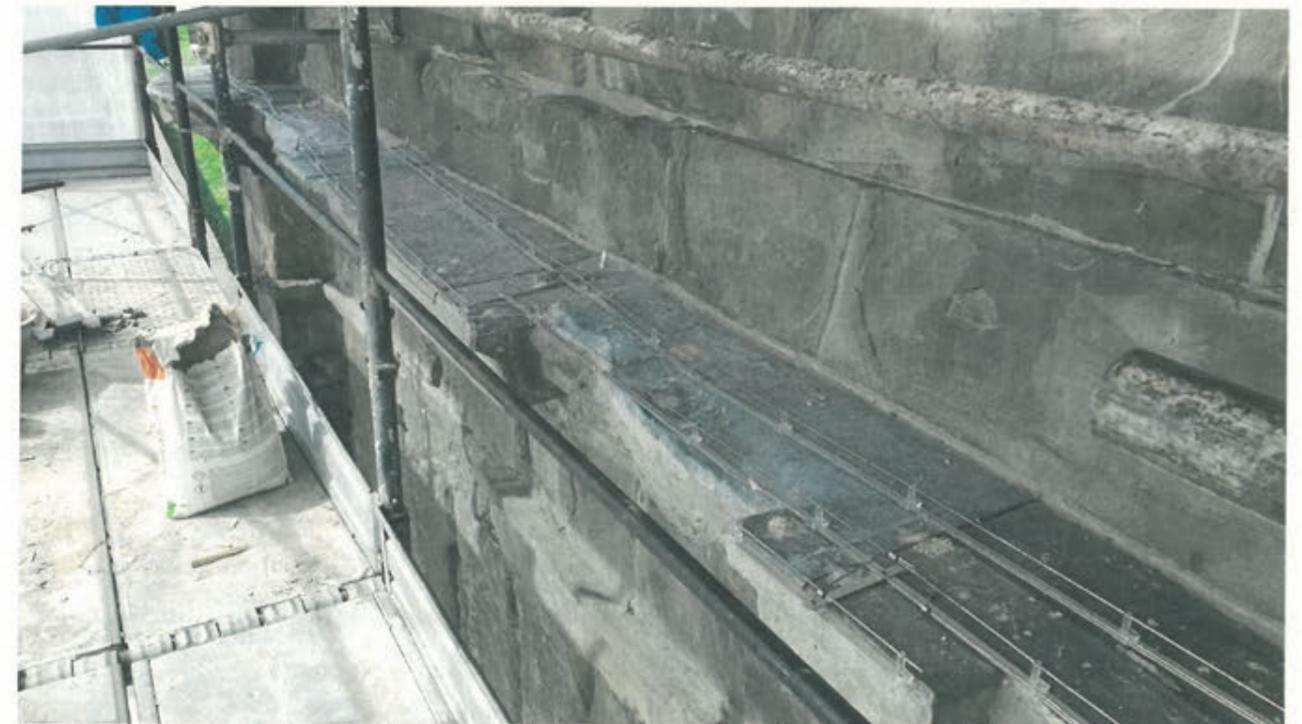
L'impianto antipiccioni sulla fascia marcapiano principale, si evidenziano i giunti tra le lastre di piombo per ovviare agli inconvenienti provocati dalla dilatazione del materiale

- Fornitura e posa in opera di impianto elettrificato antivolatili tipo "EcoBirds" formato da n° 1 centralina elettronica, composto da doppio profilo conduttore in alluminio o acciaio Inox AISI 316 L. **(R17)**
