**COMUNE DI BERGAMO**  
**AREA POLITICHE DEL TERRITORIO**  
 Direzione LL.PP., Edifici e Monumenti

Lavori: di "restauro delle mura Venete – anno 2016"

**RELAZIONE DI ACCOMPAGNAMENTO  
 AL CONTO FINALE**

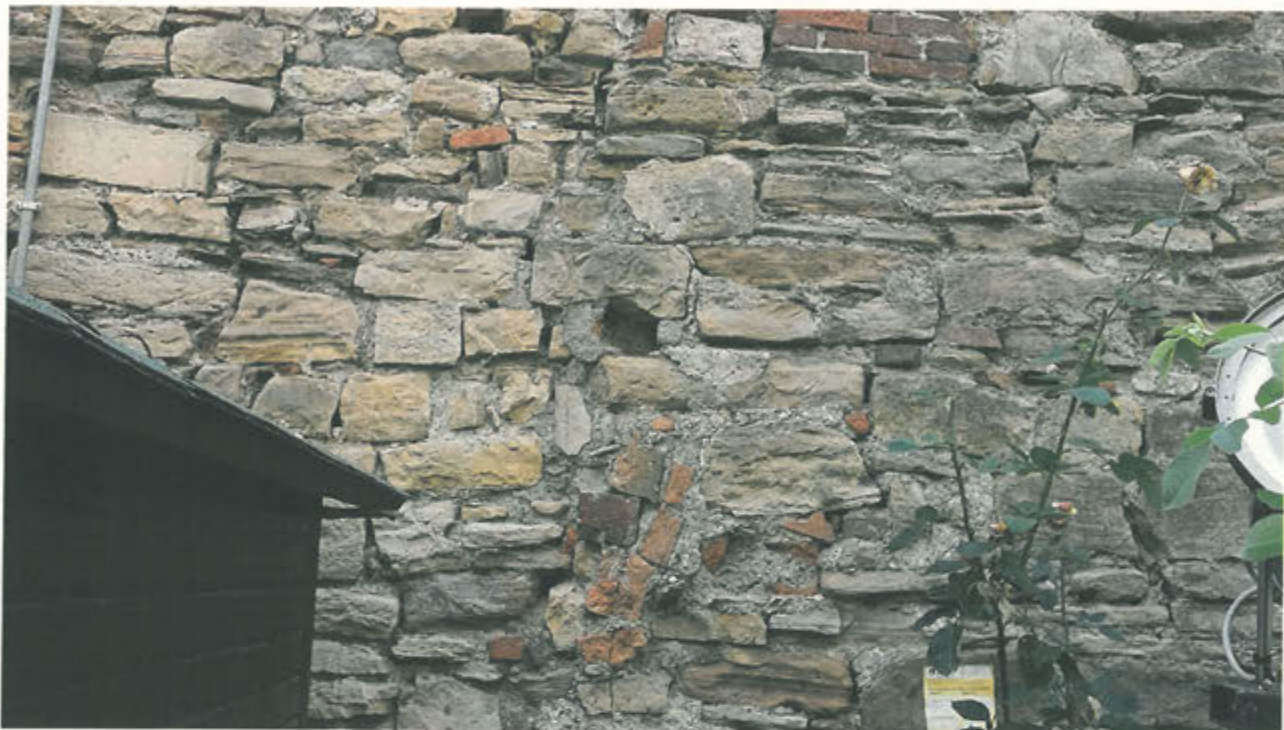
01 - mancanze

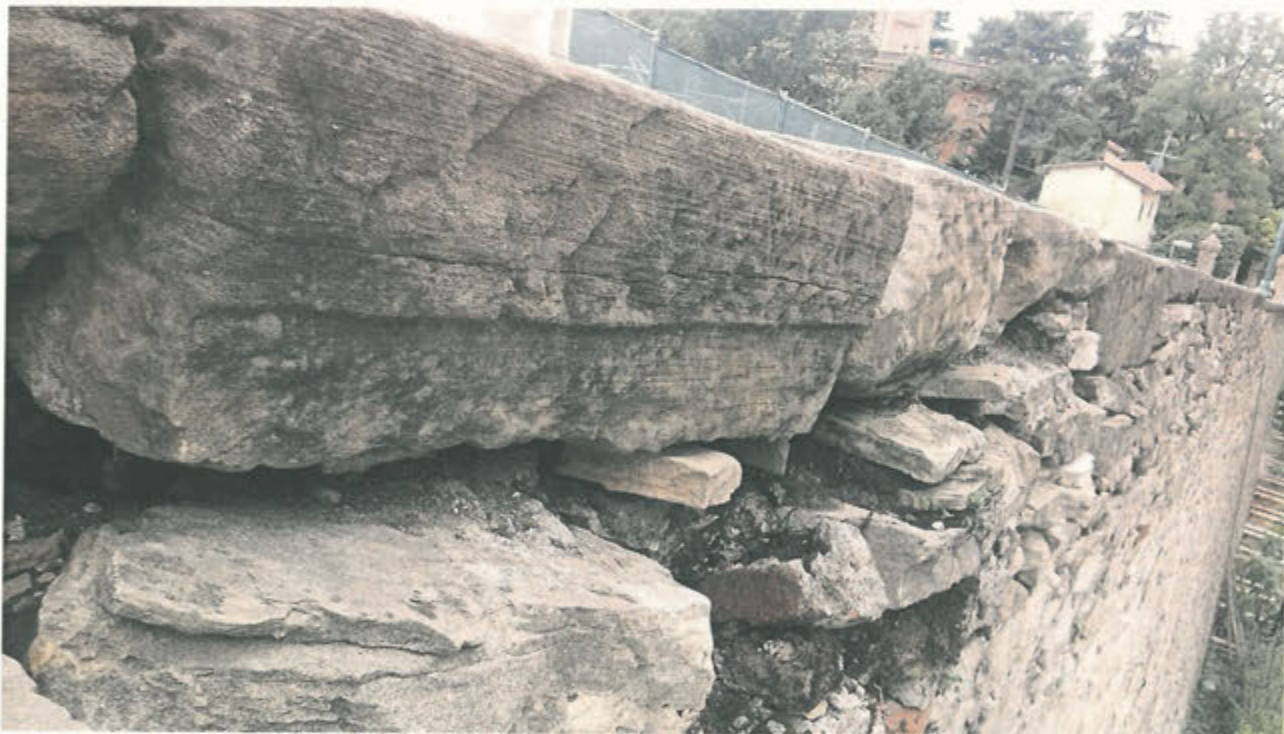
01 bis - dissesto localizzato

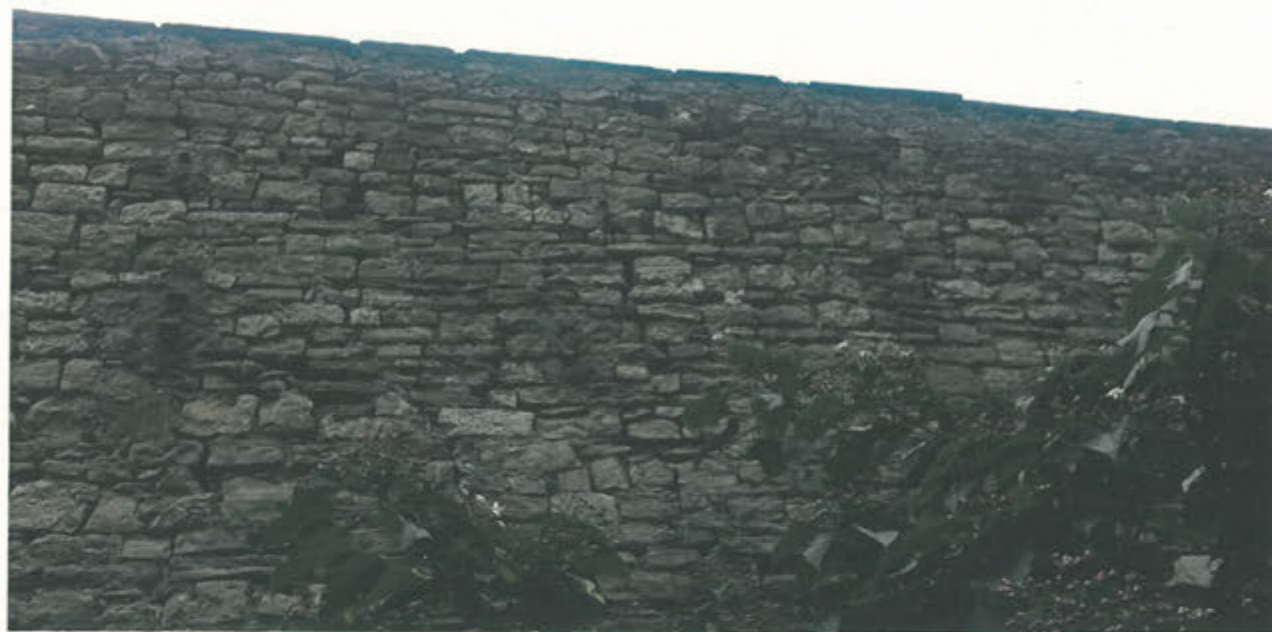
02 - mancanze

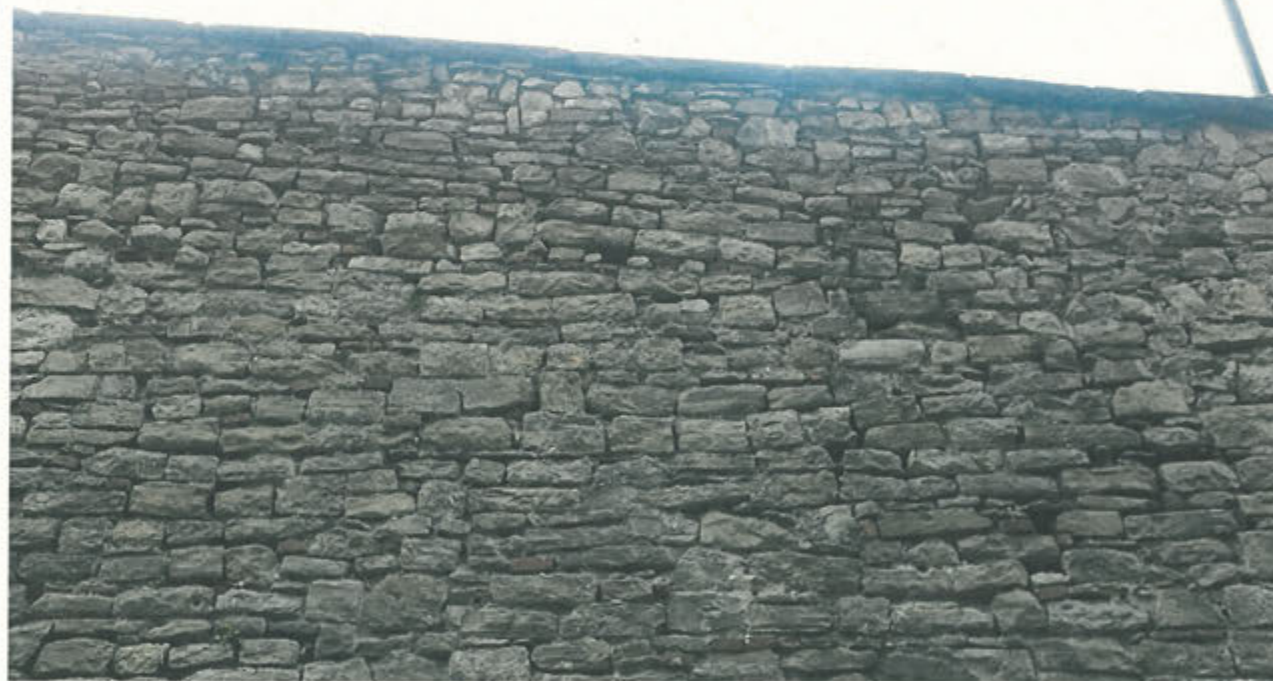
03 - mancanze

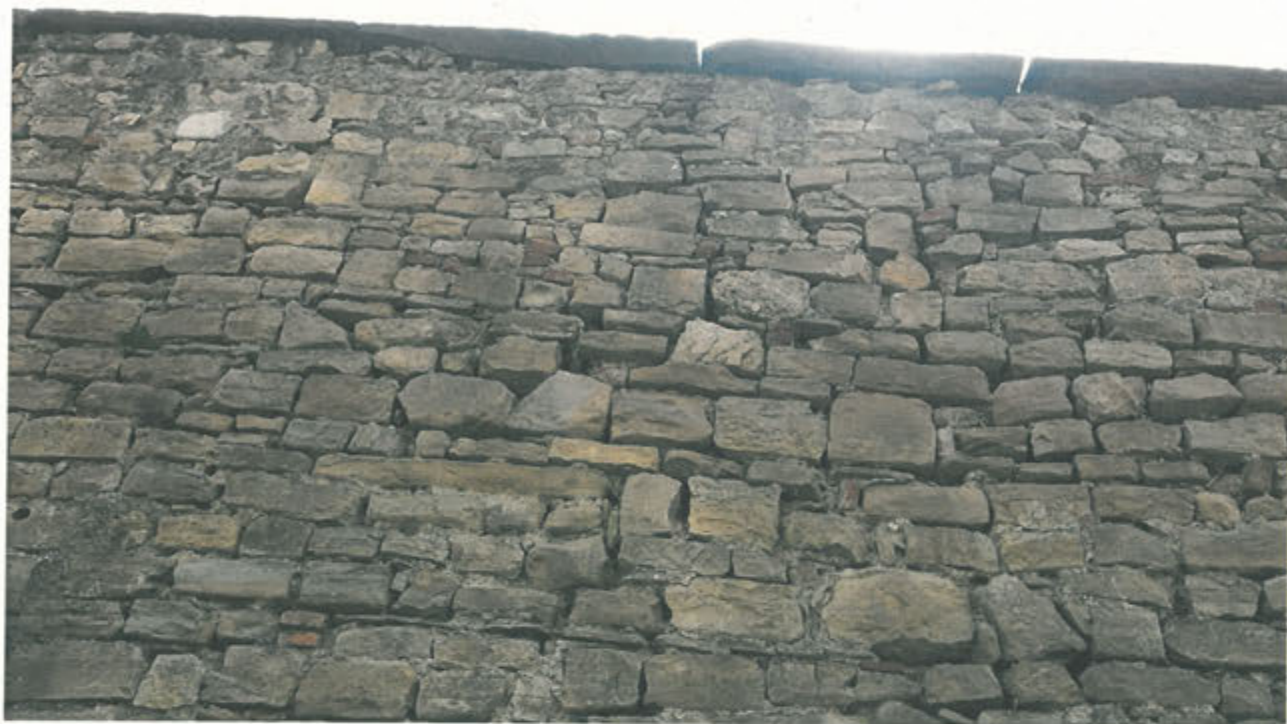
04 - mancanze

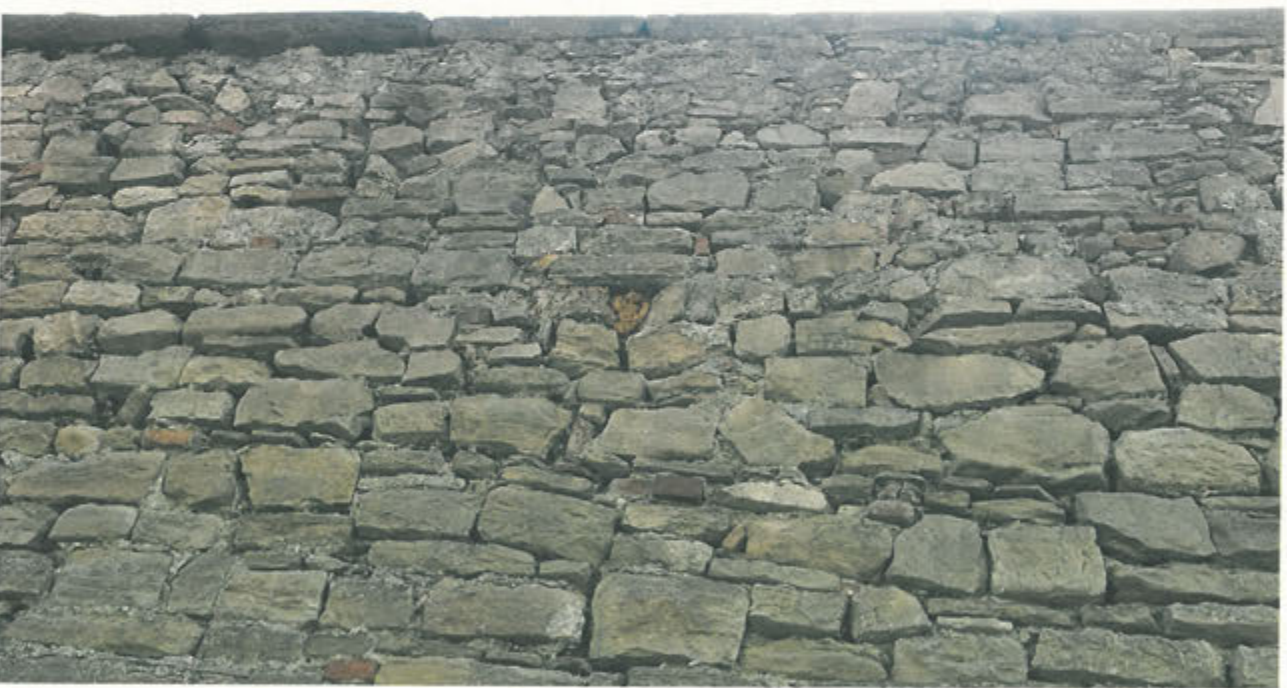
05 - mancanze per radice

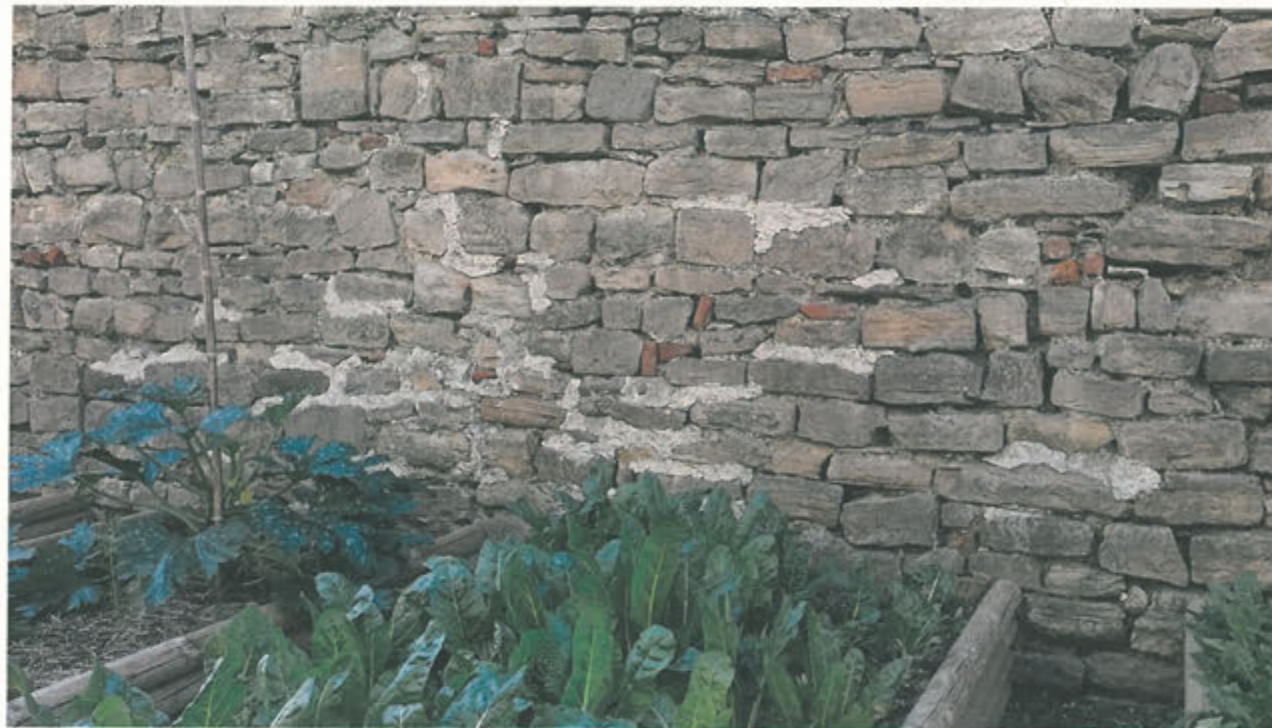
06 - sigillature improprie prima

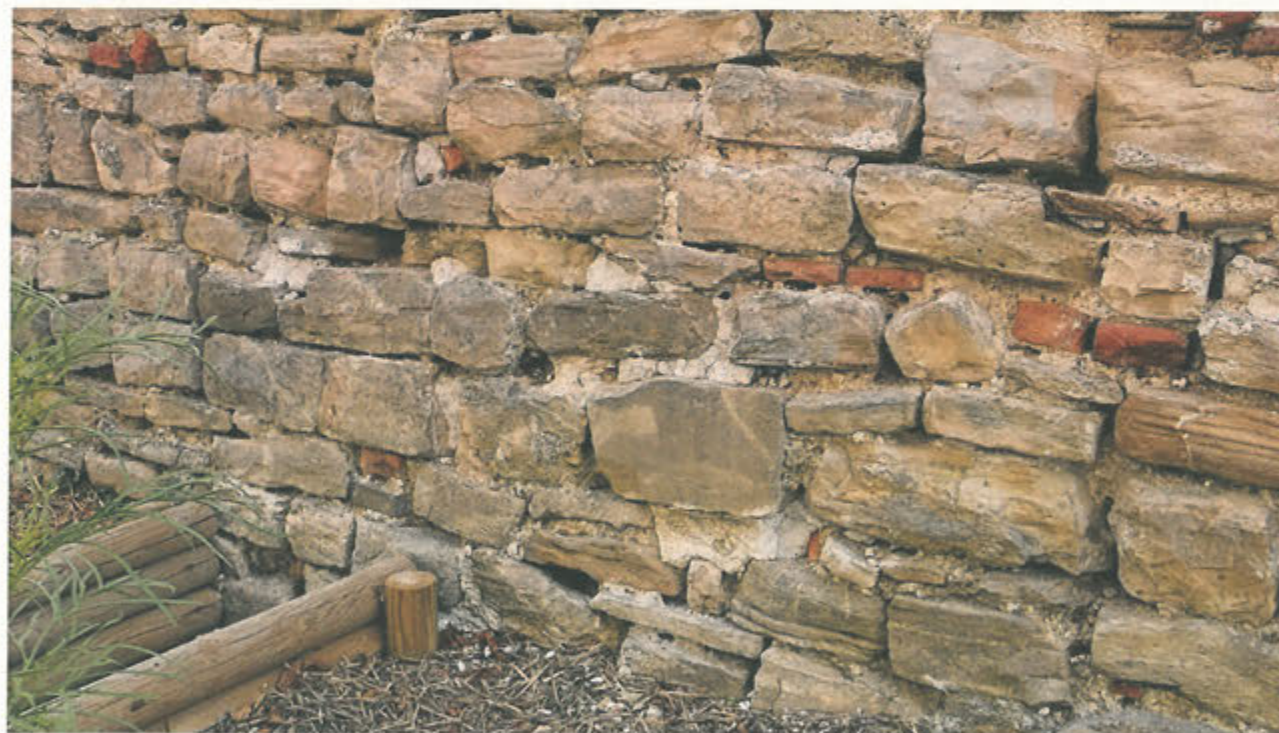
06 - sigillature improprie parzialmente rimosse

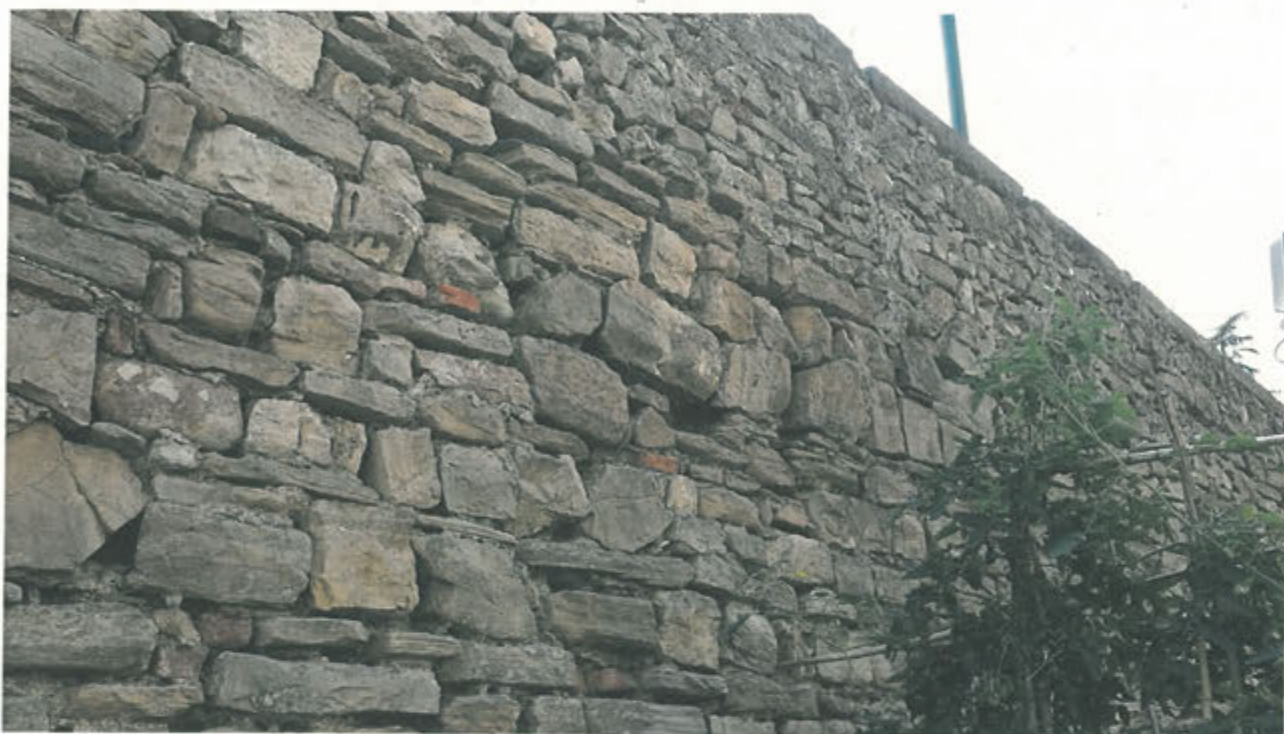
07- mancanze

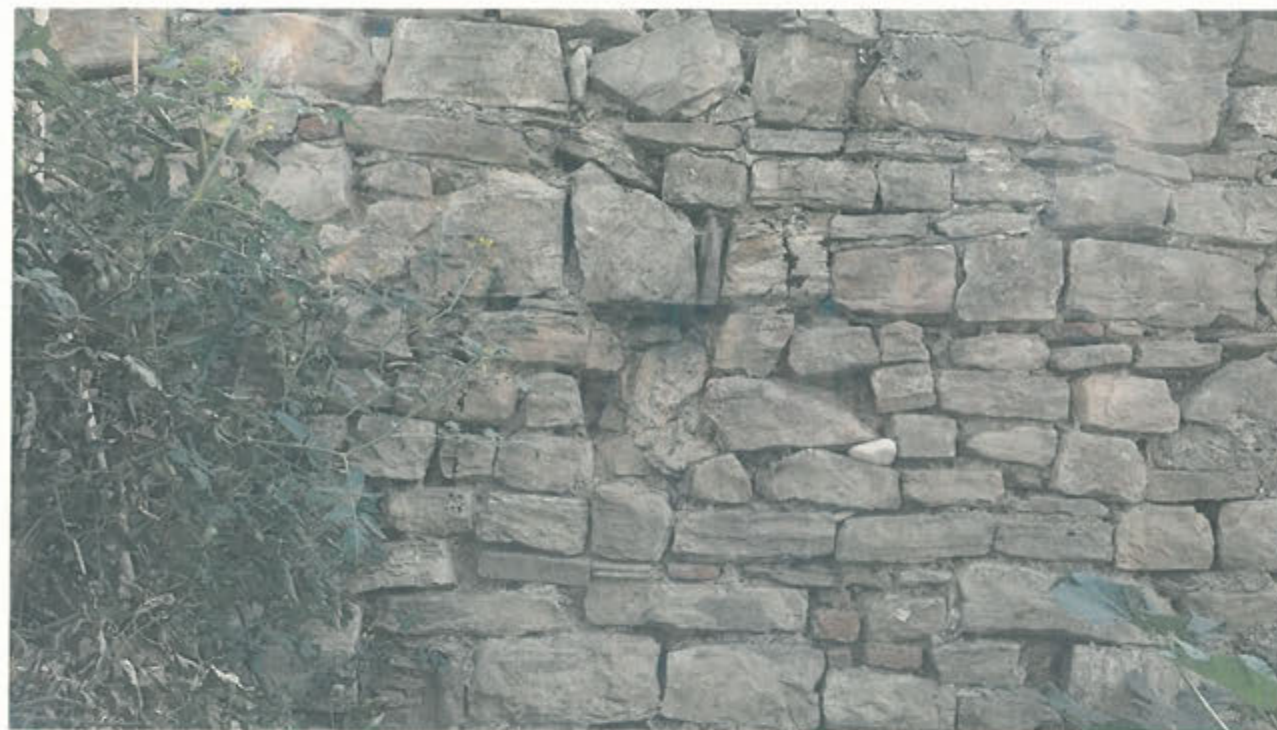
09- mancanze

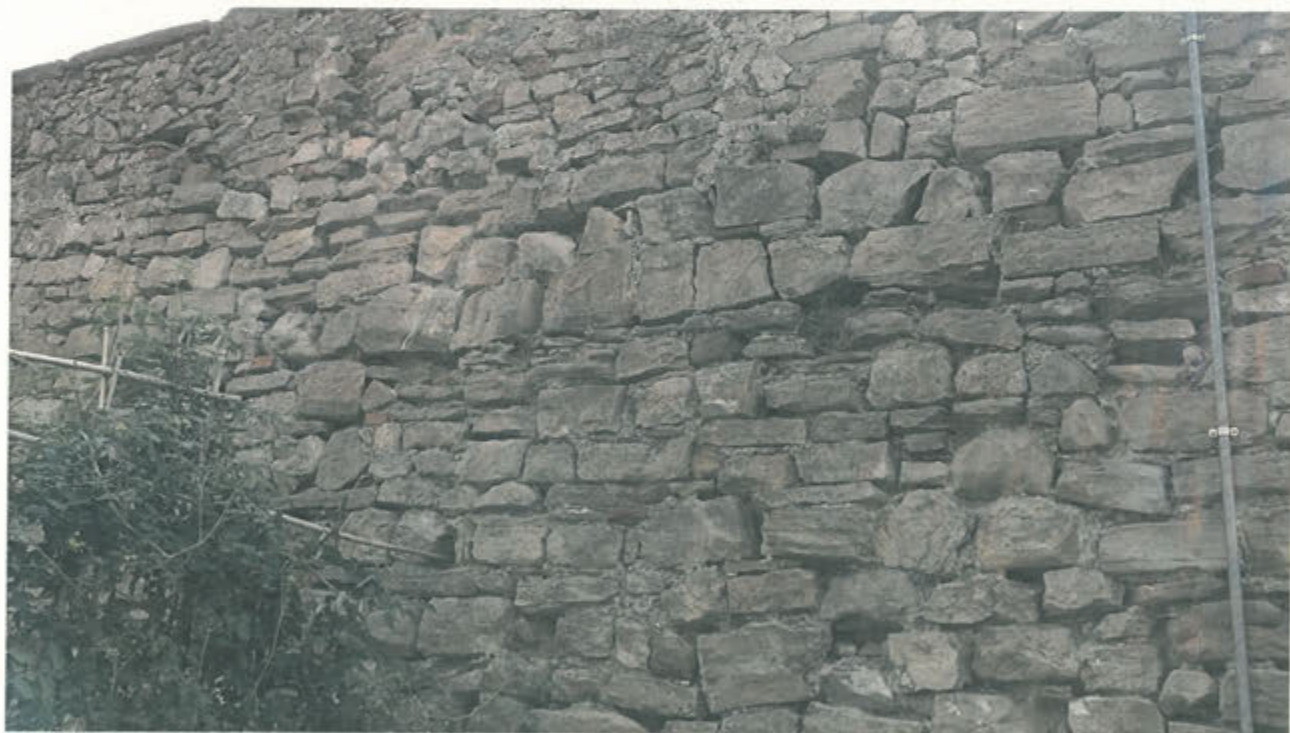
08- mancanze

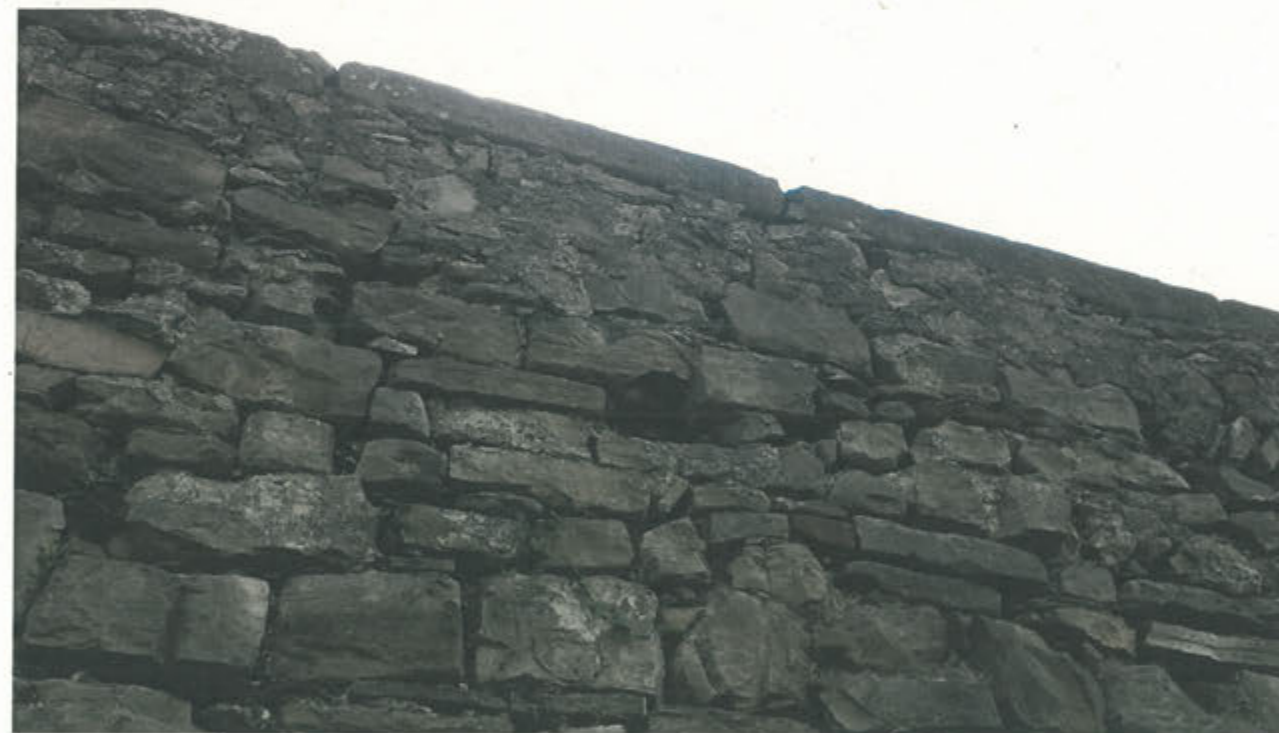
10 - mancanze

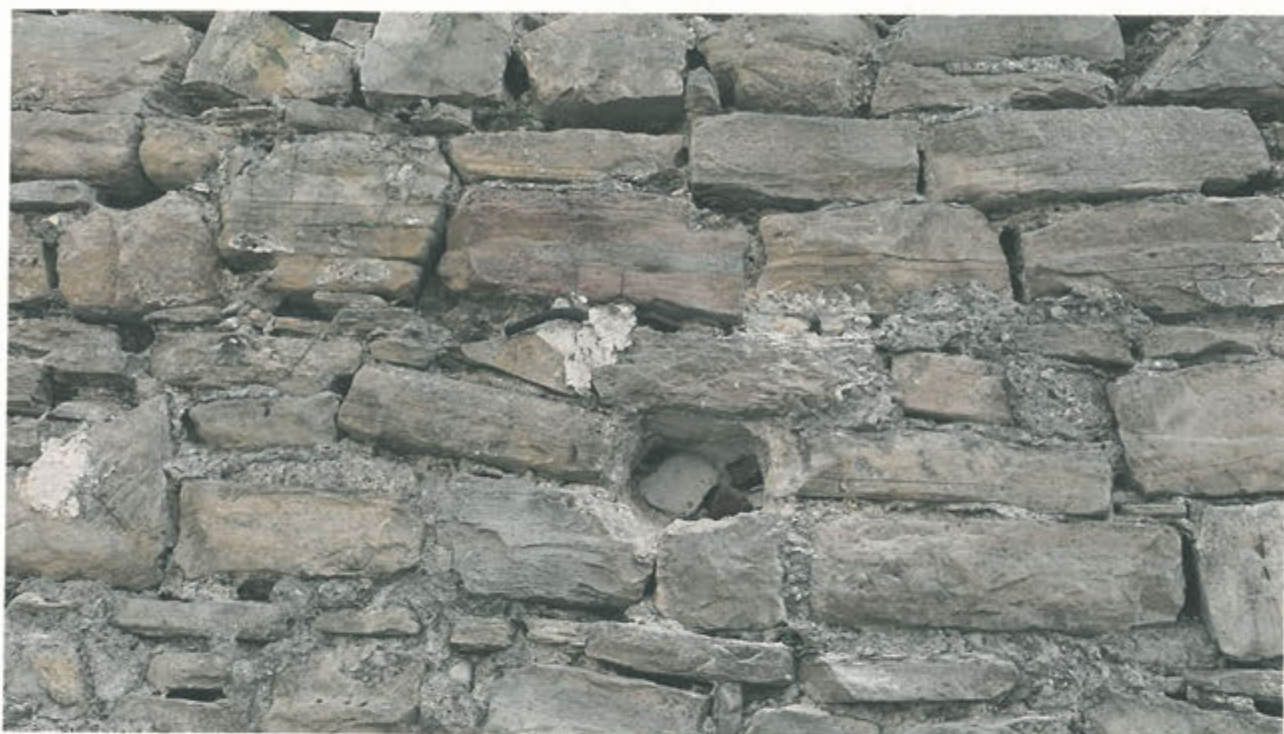
11- mancanze per rimozione elemento metallico

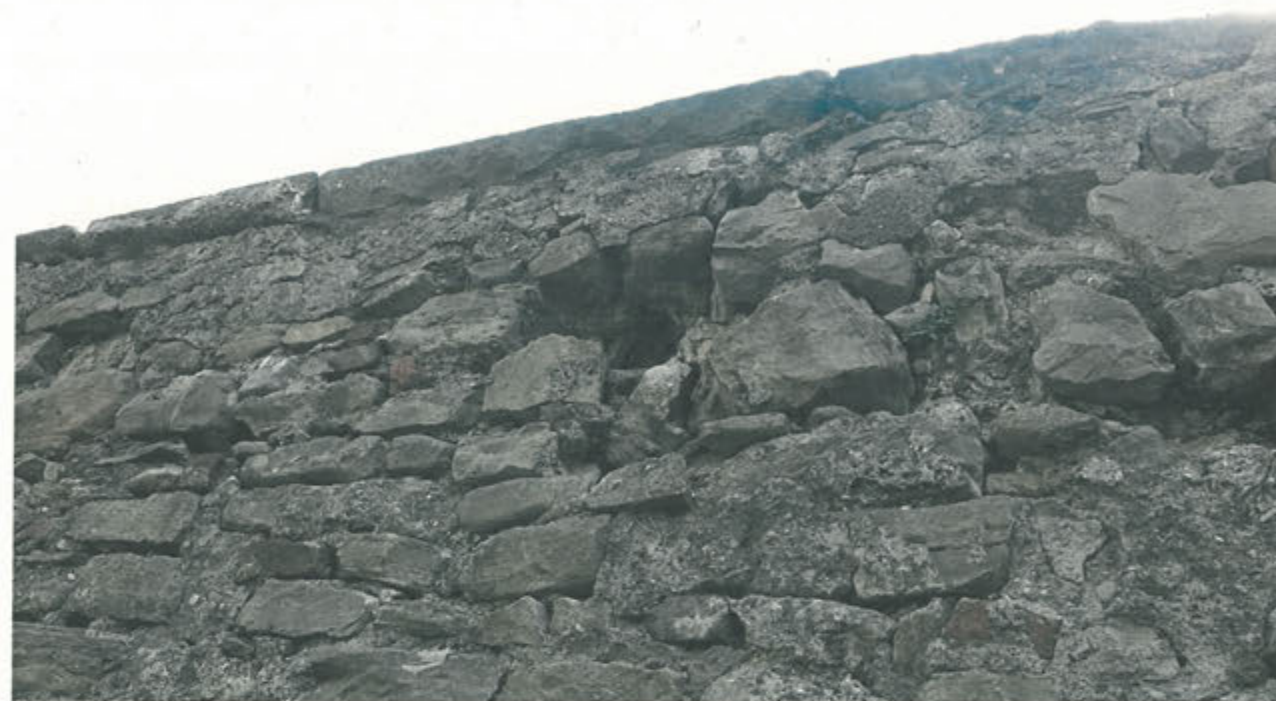
13 - mancanze

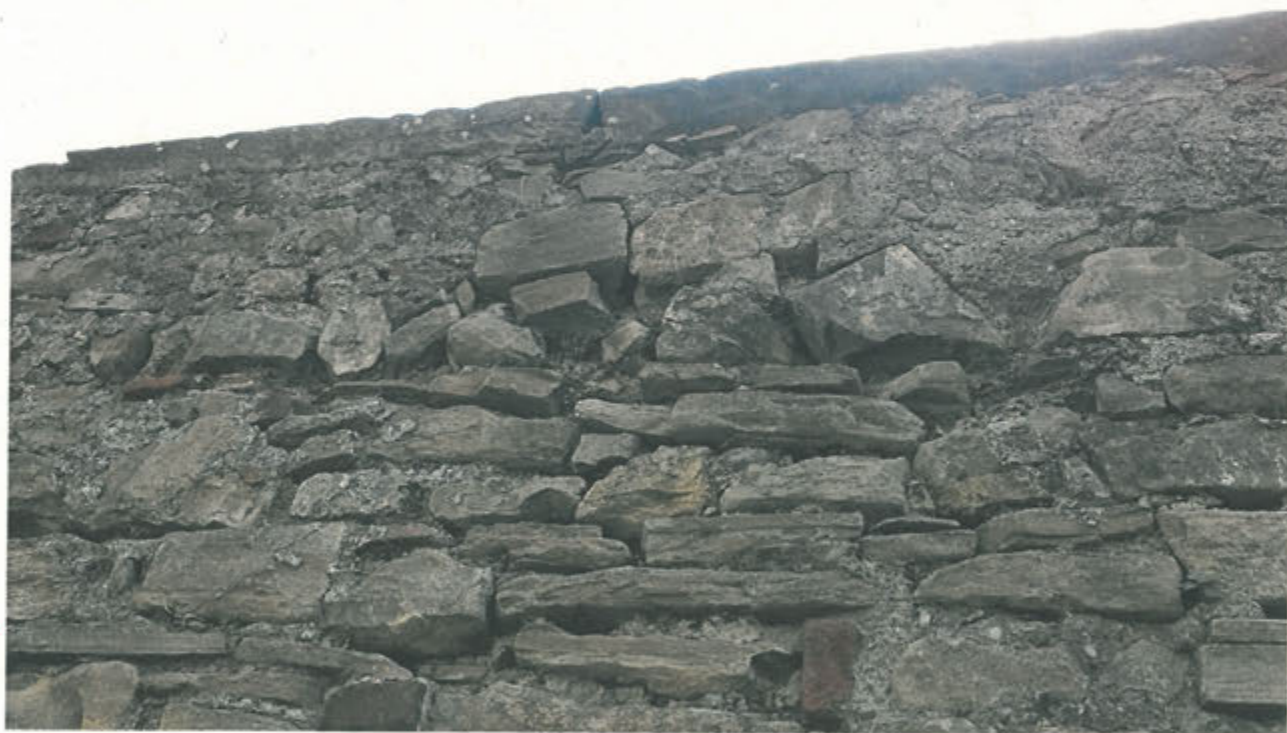
12 - mancanze

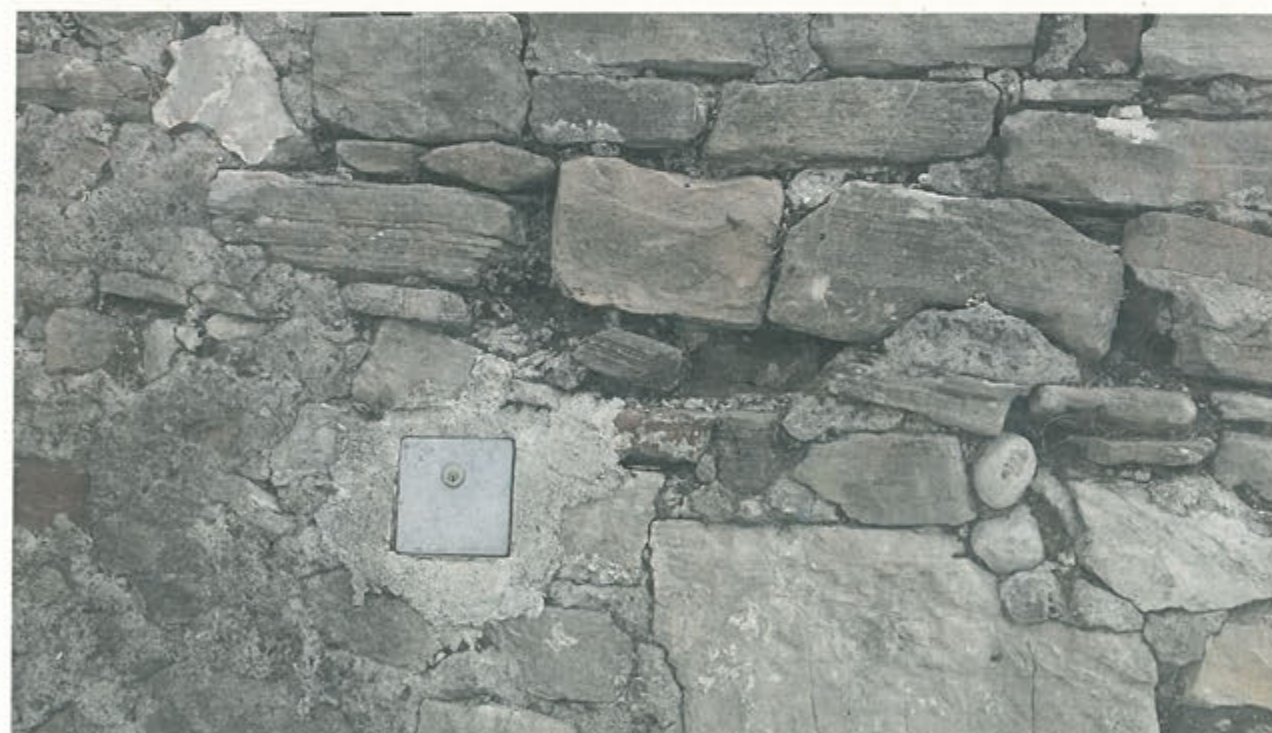
14 - mancanze

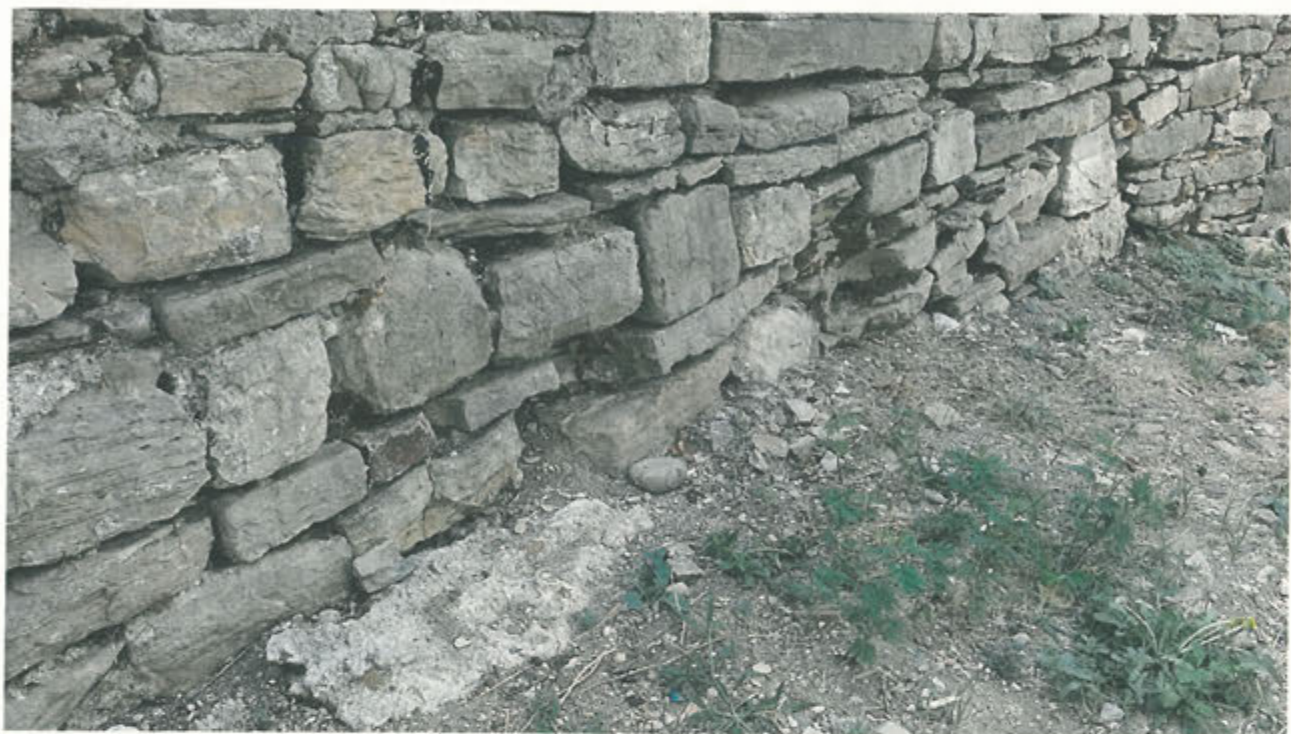
15 – mancanze

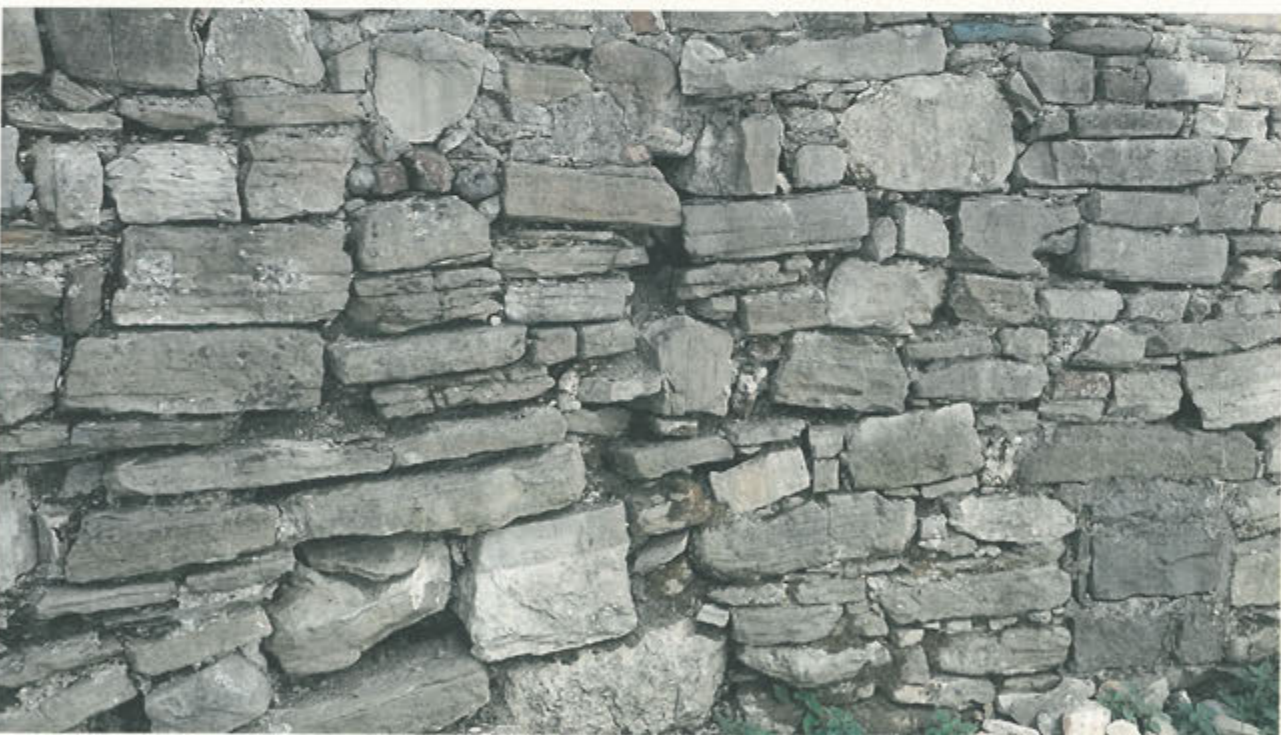
16 – mancanze

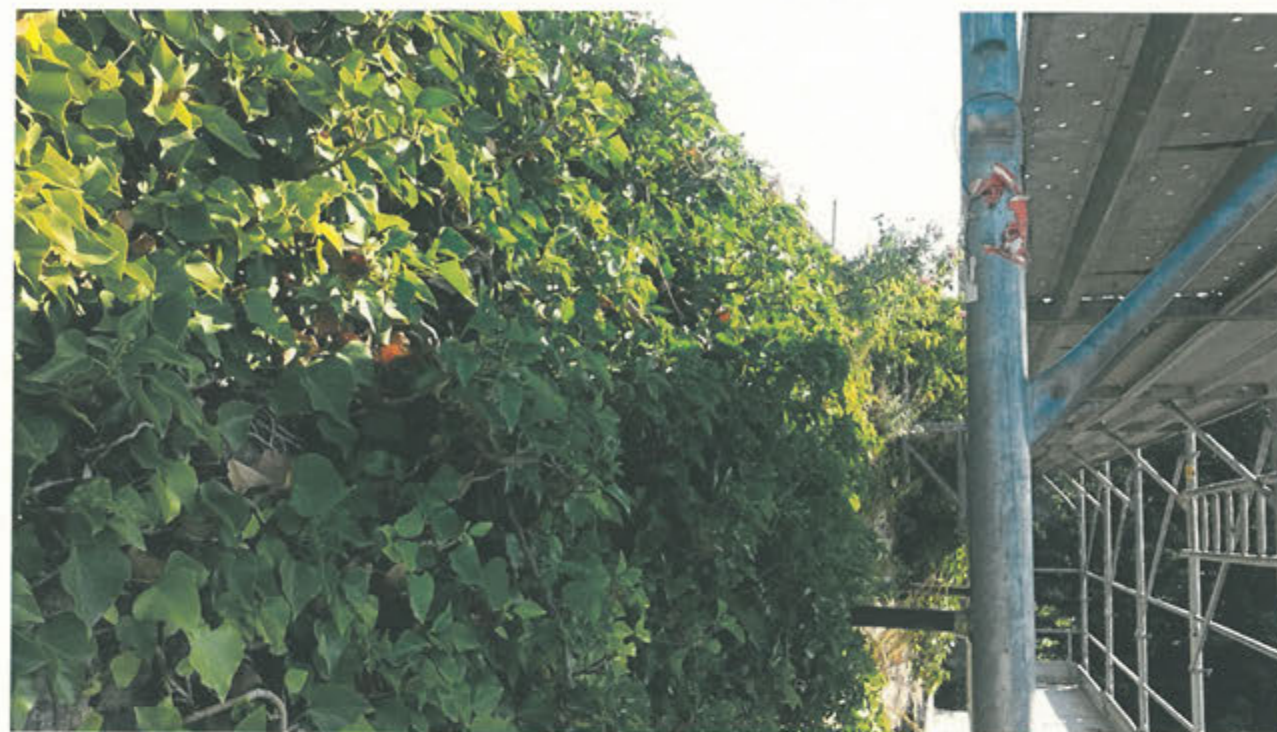
20 – edera in agglomerati di grosse dimensioni prima

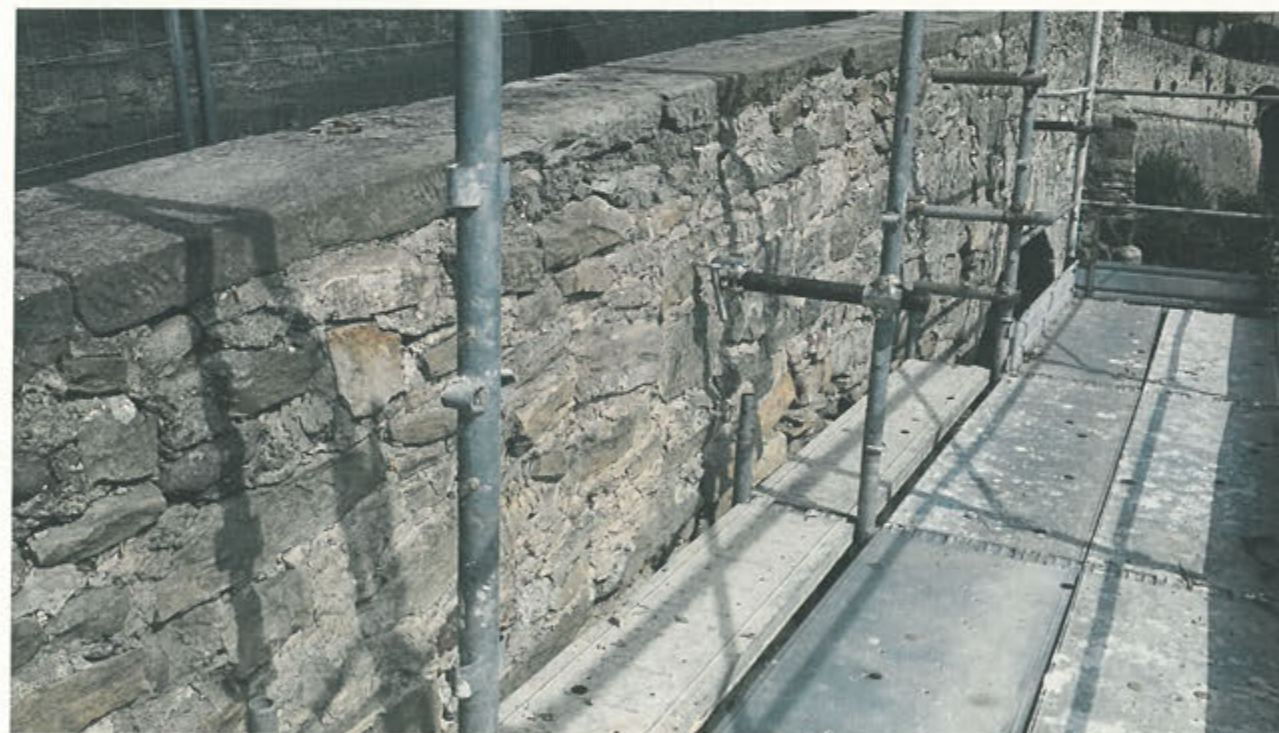
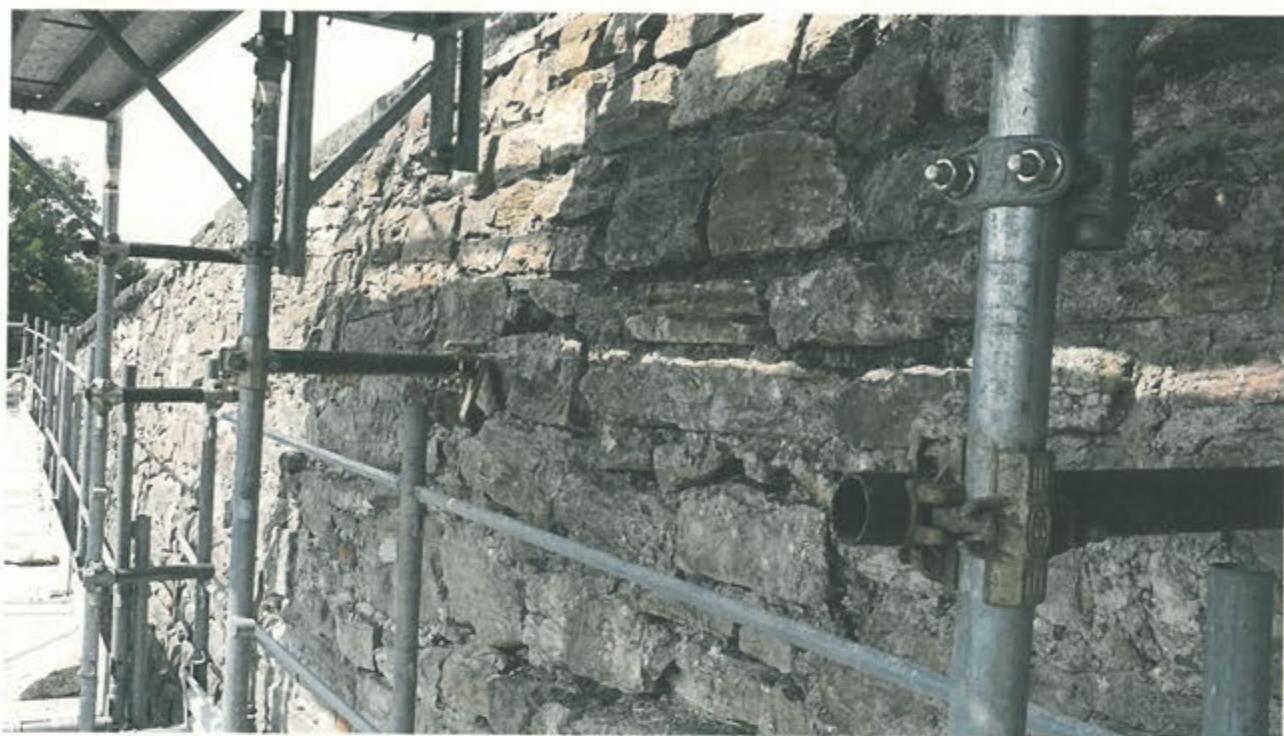
20 – edera in agglomerati di grosse dimensioni dopo

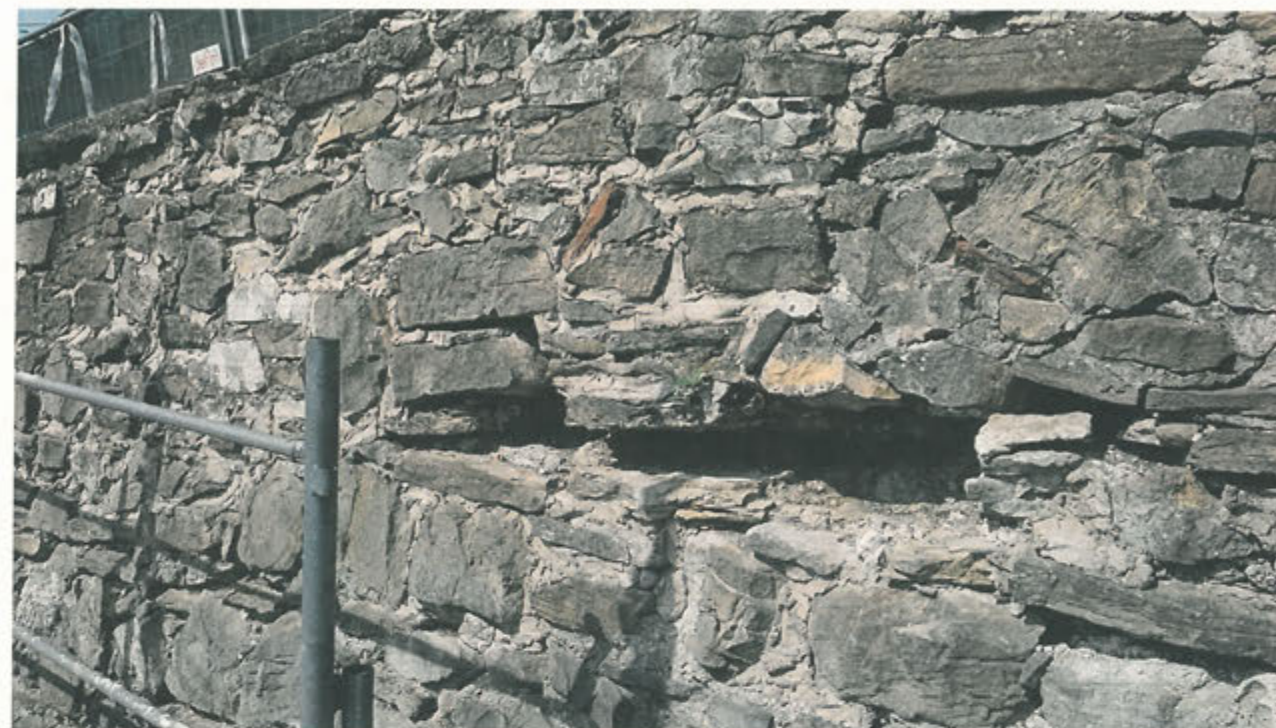
21 – ficus dopo

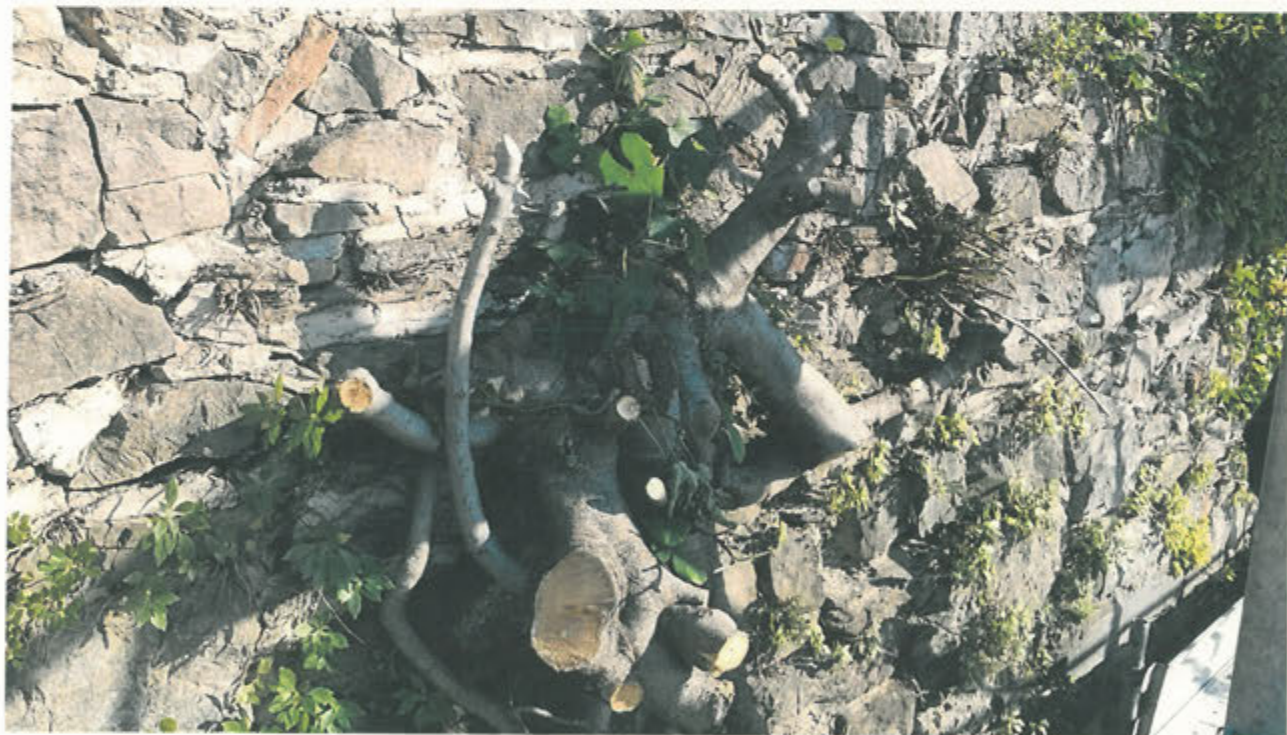
21 – ficus prima

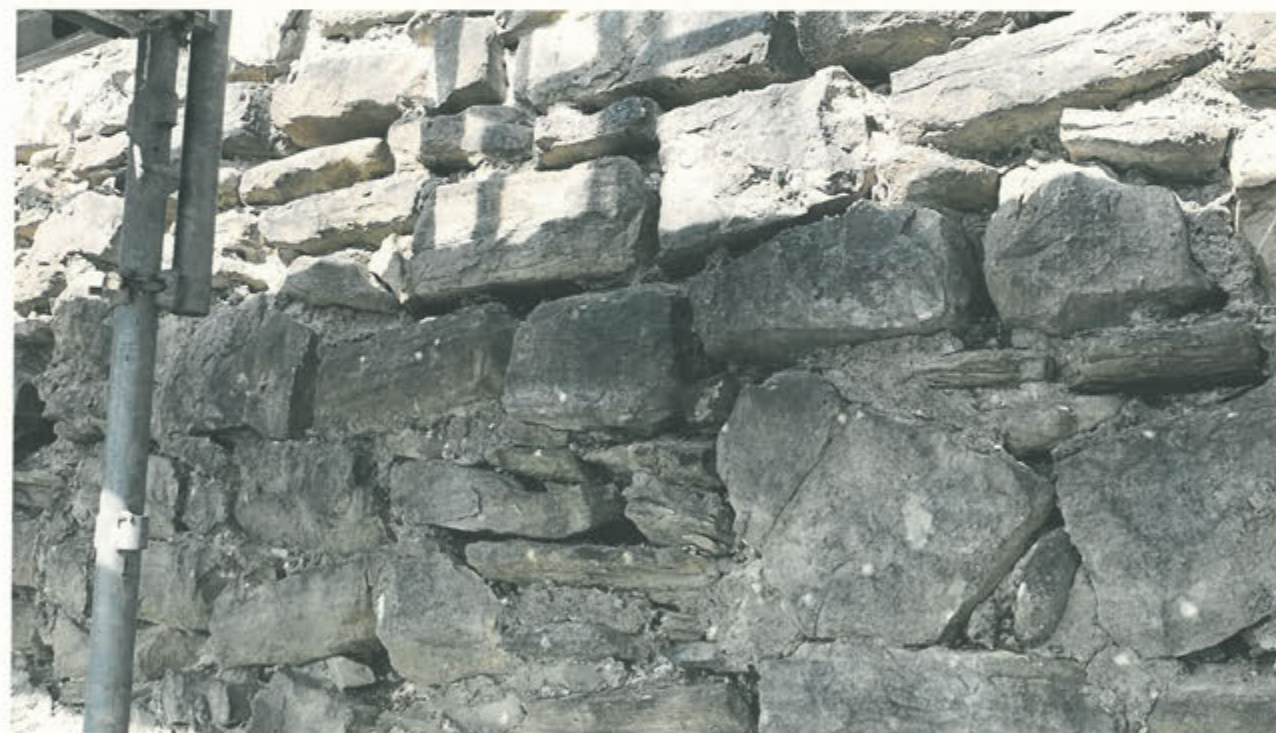
21 – ficus dopo più basso

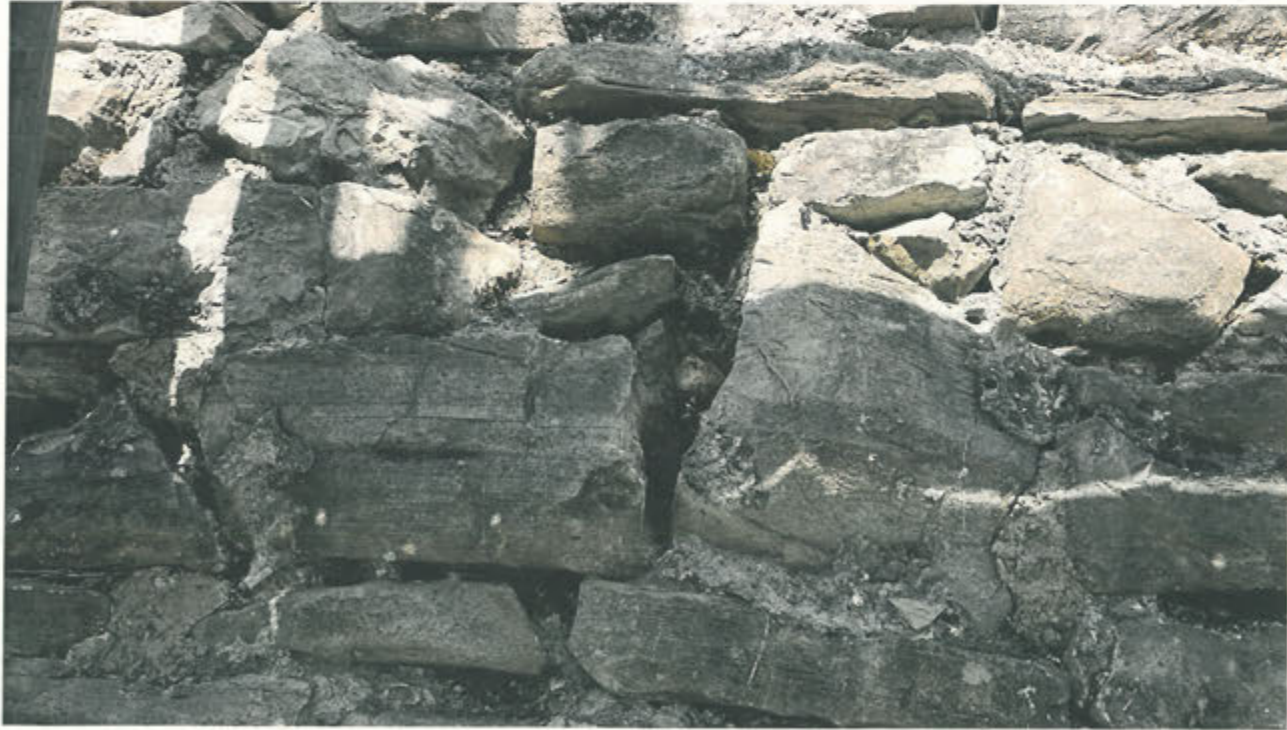
23 – ficus dopo
