**COMUNE DI BERGAMO**  
**AREA POLITICHE DEL TERRITORIO**  
 Direzione LL.PP., Edifici e Monumenti

Lavori: di "restauro delle mura Venete – anno 2016"

**RELAZIONE DI ACCOMPAGNAMENTO  
 AL CONTO FINALE**

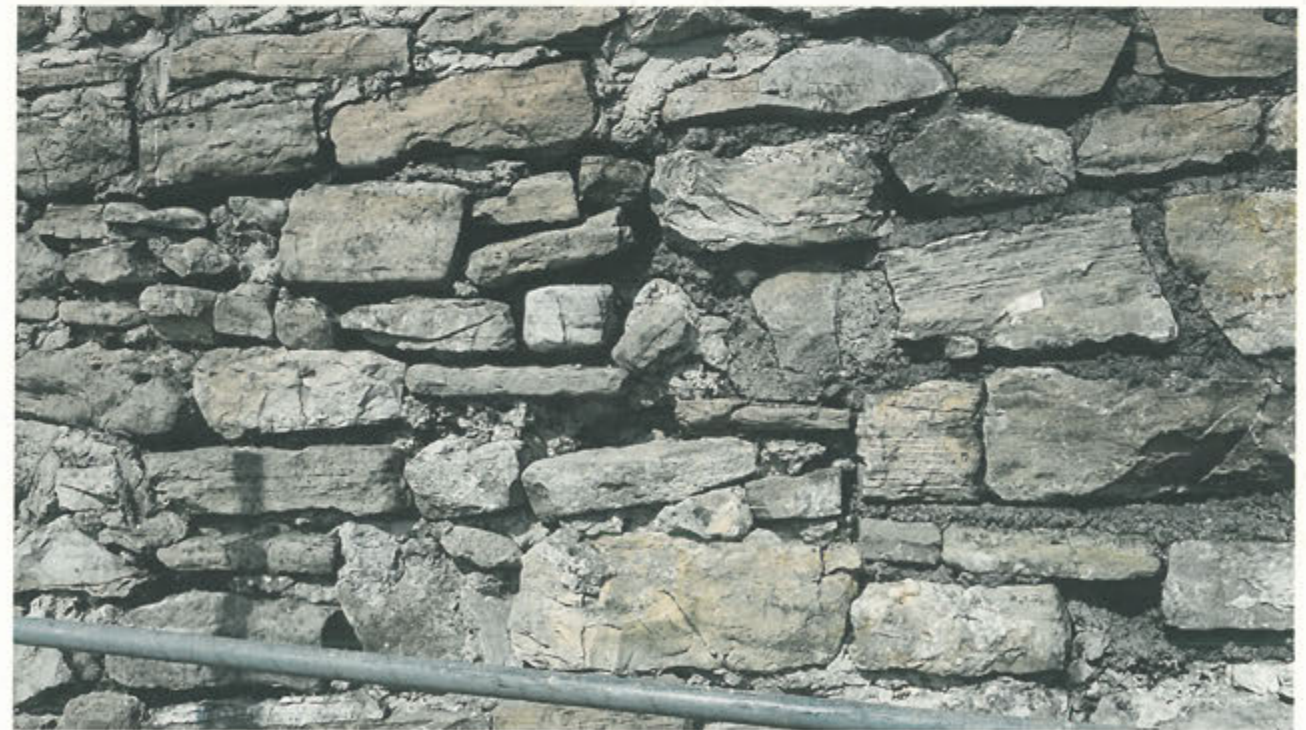
24 – ficus dopo

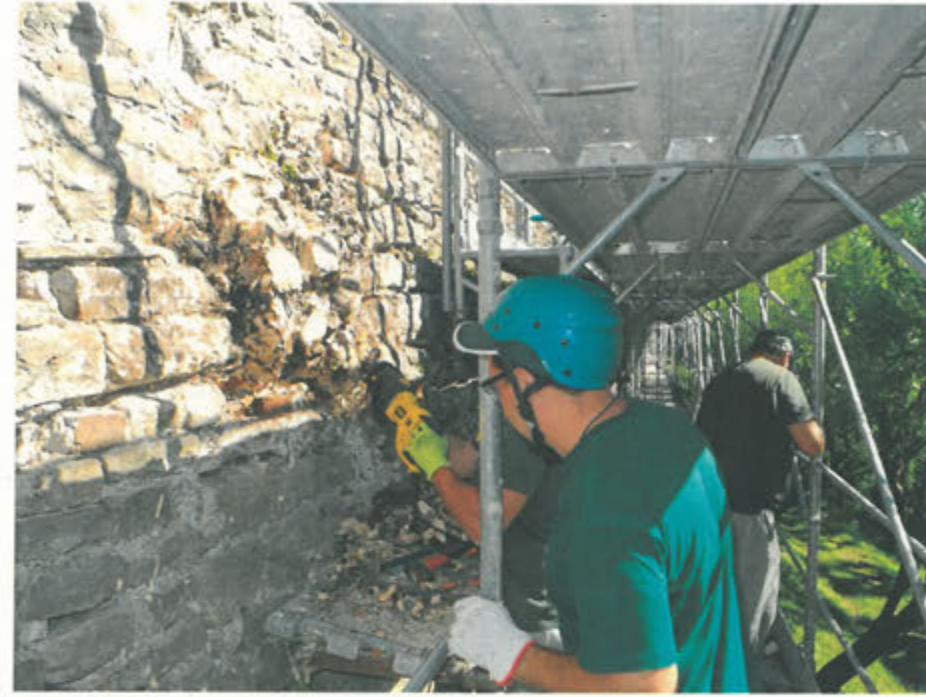
26 – ficus durante rimozione

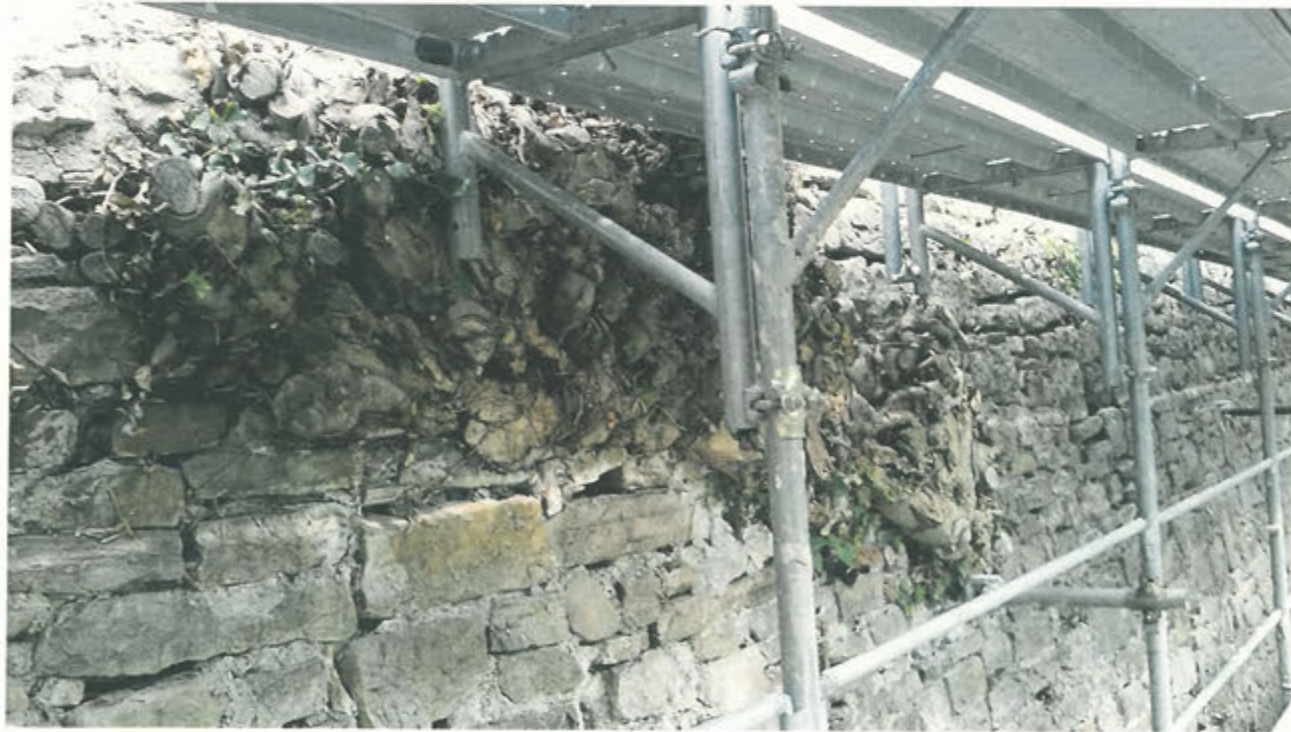
26 – ficus prima

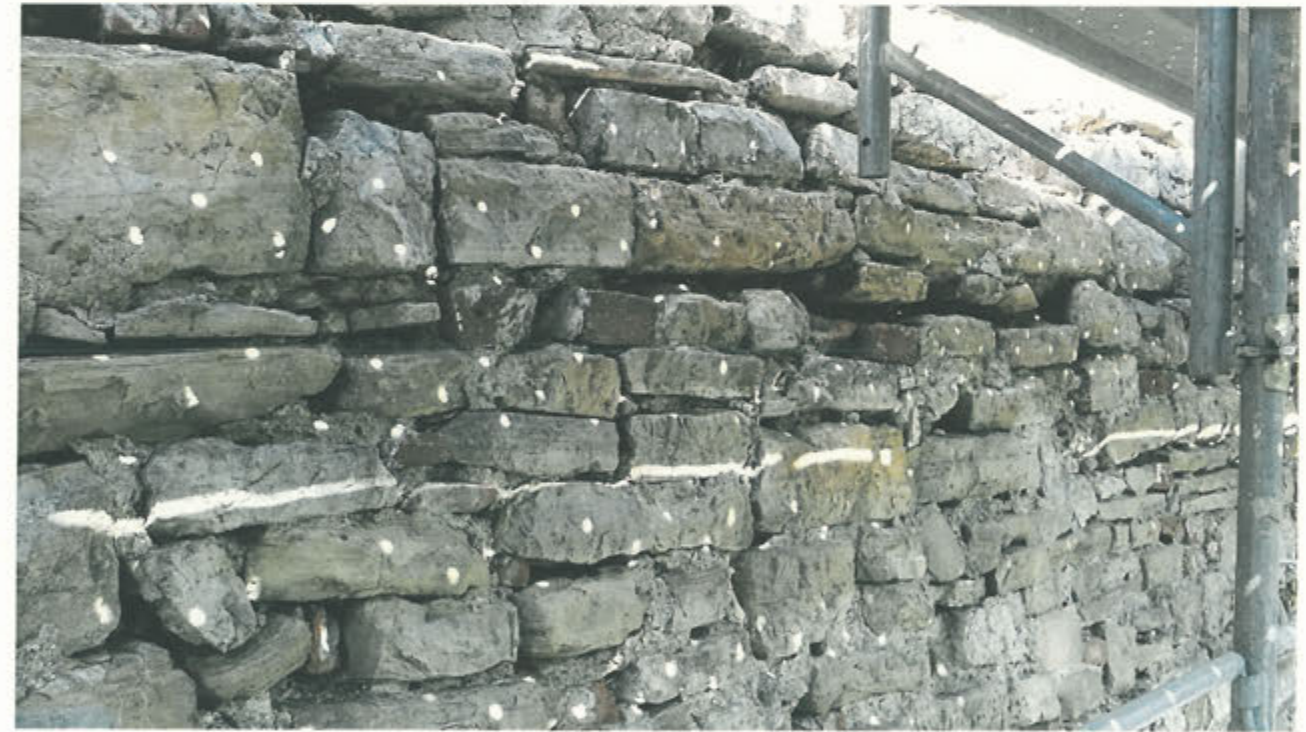
26 – ficus dopo

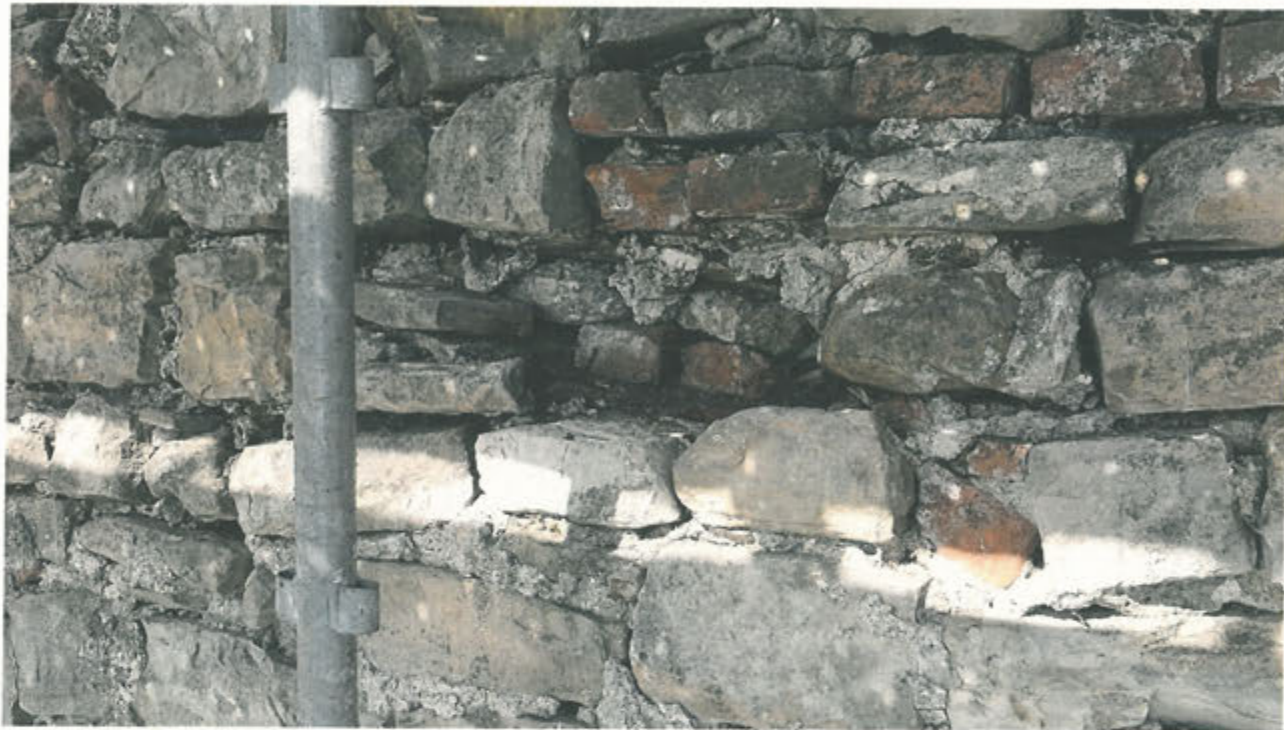
27 – mancanze

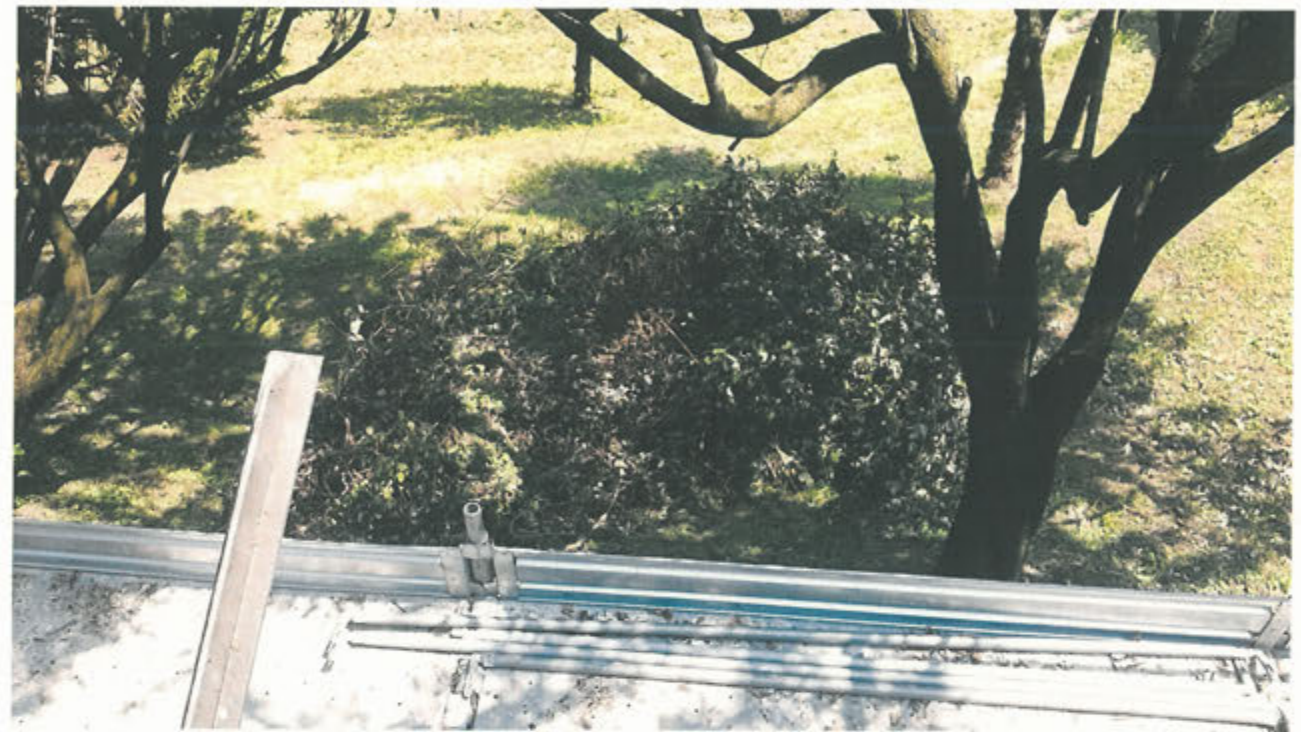
28 – rovi rimossi

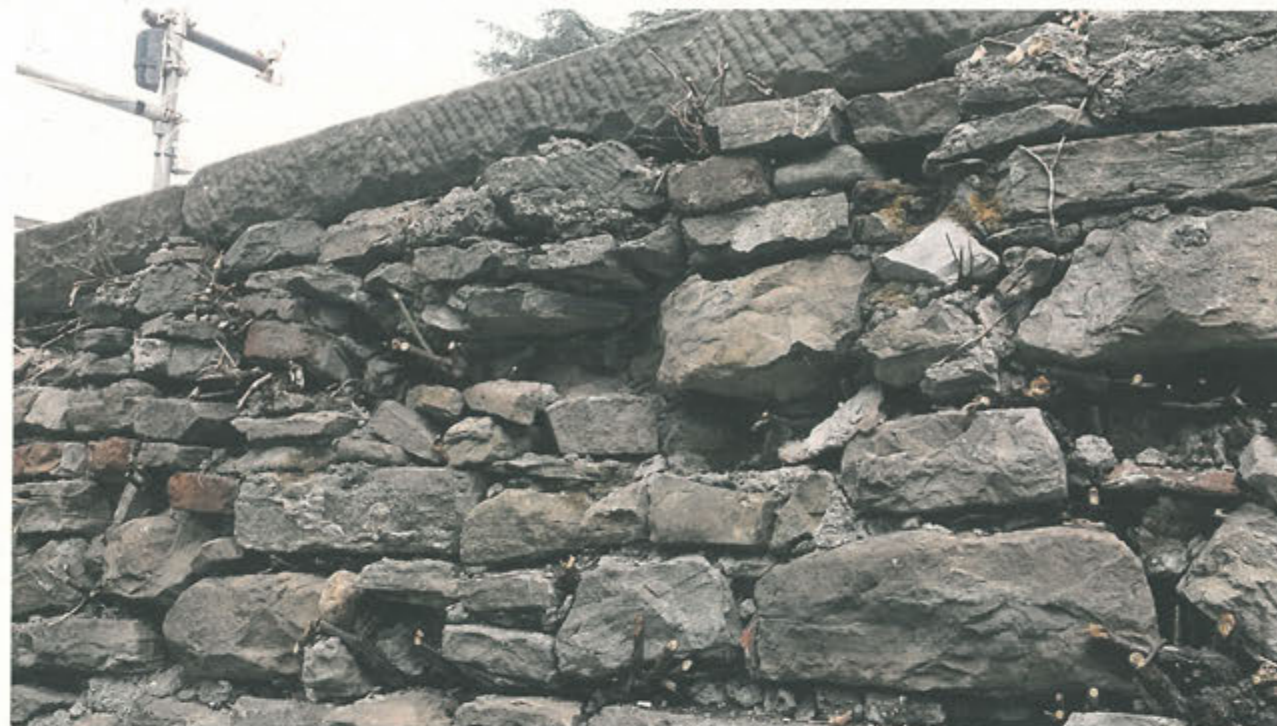
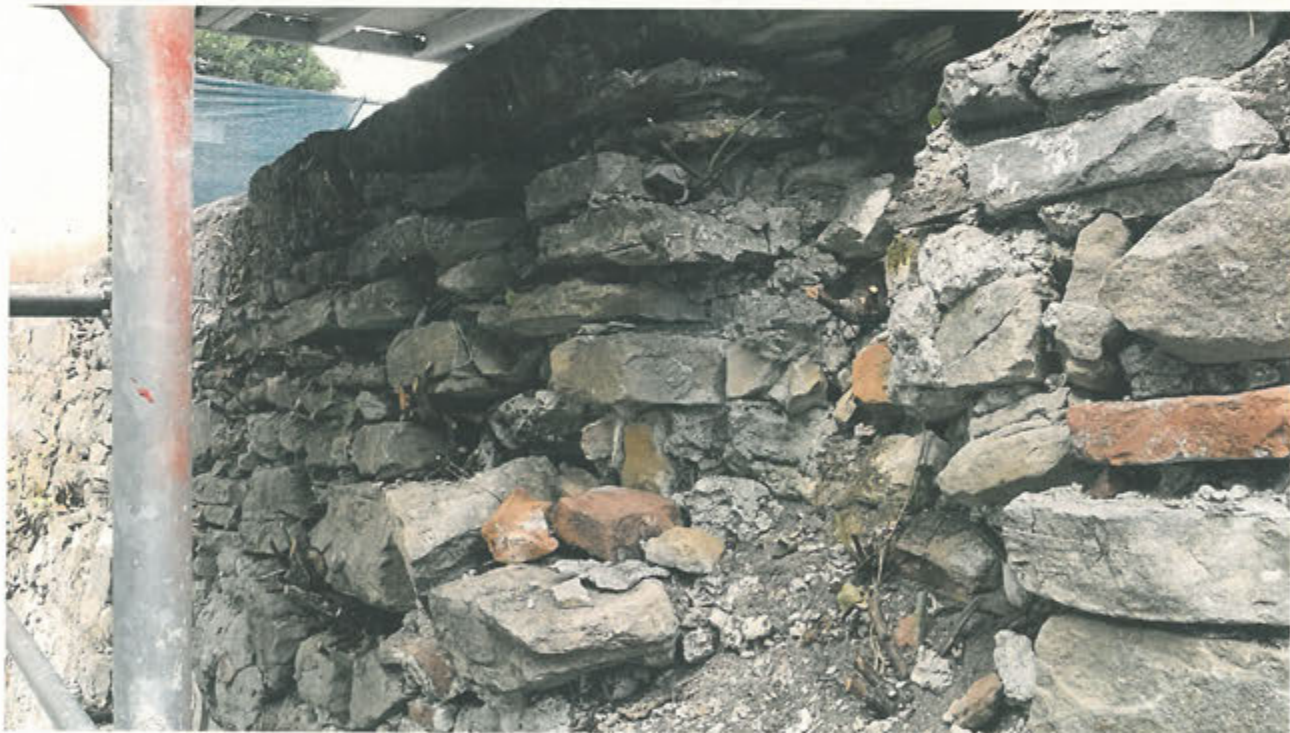
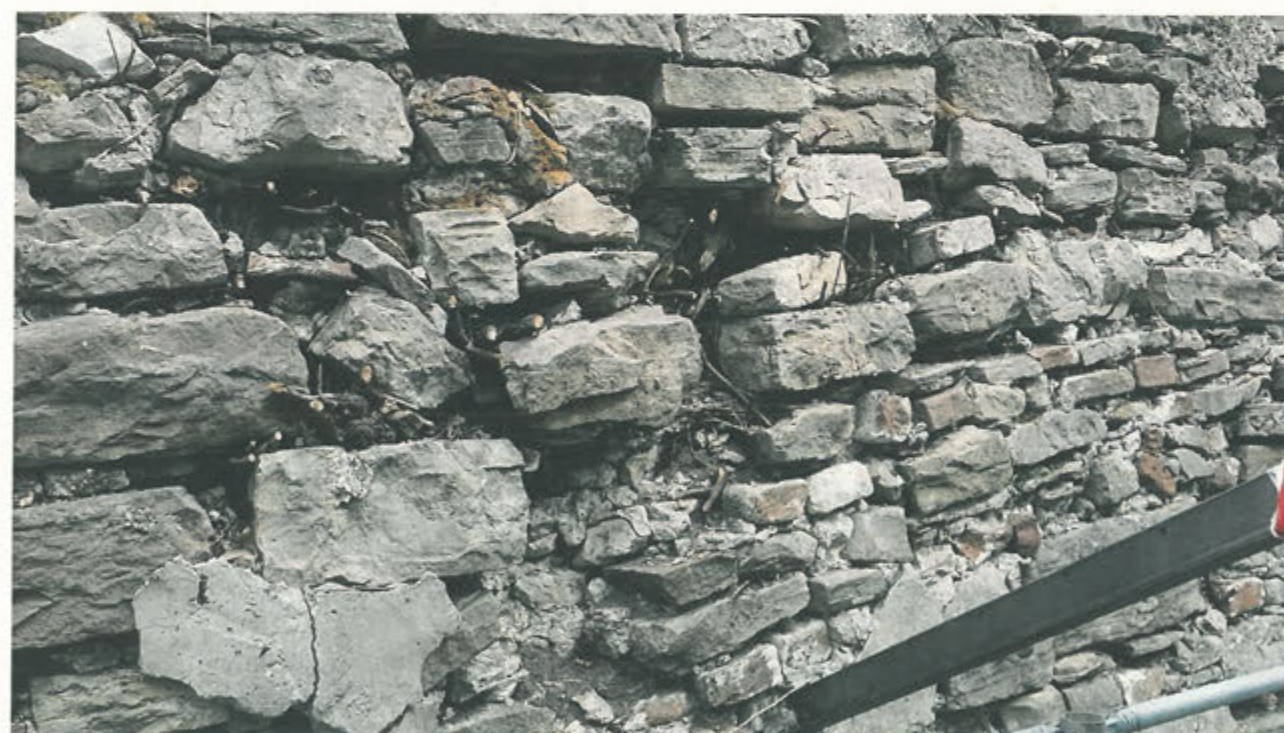
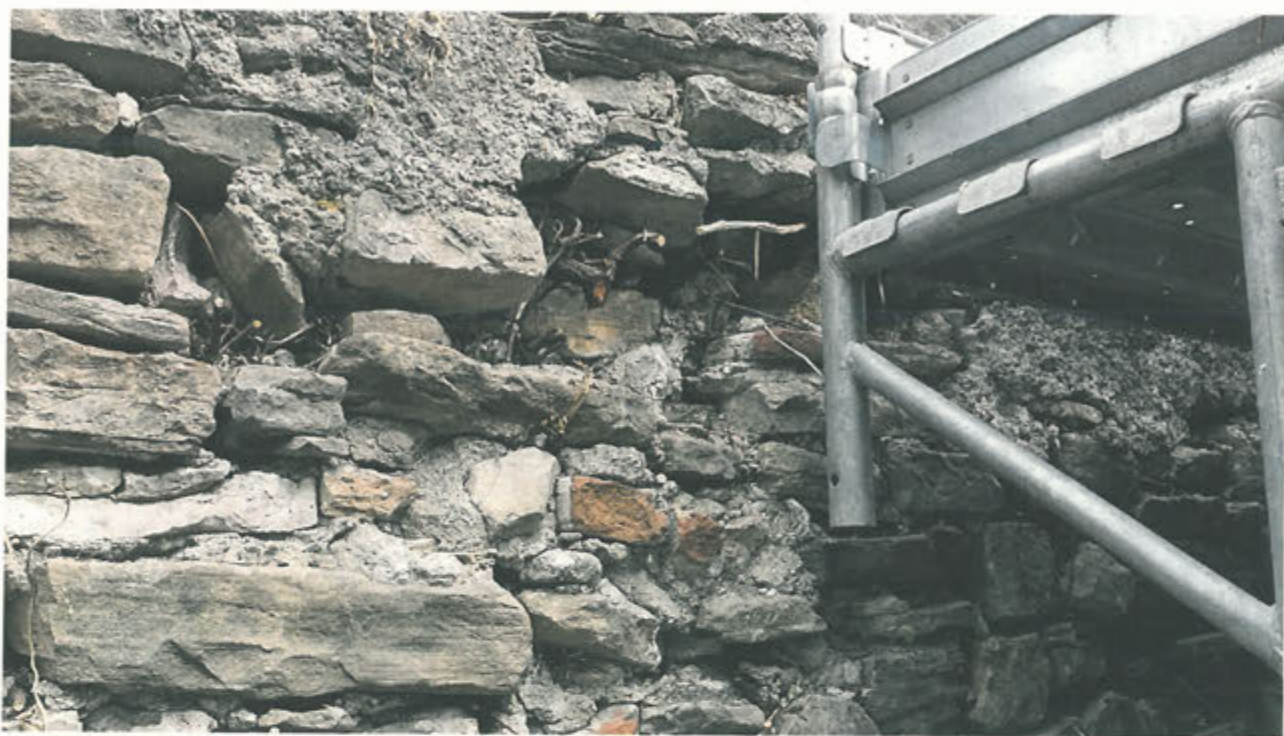
28 – rovi dopo con dissesto localizzato

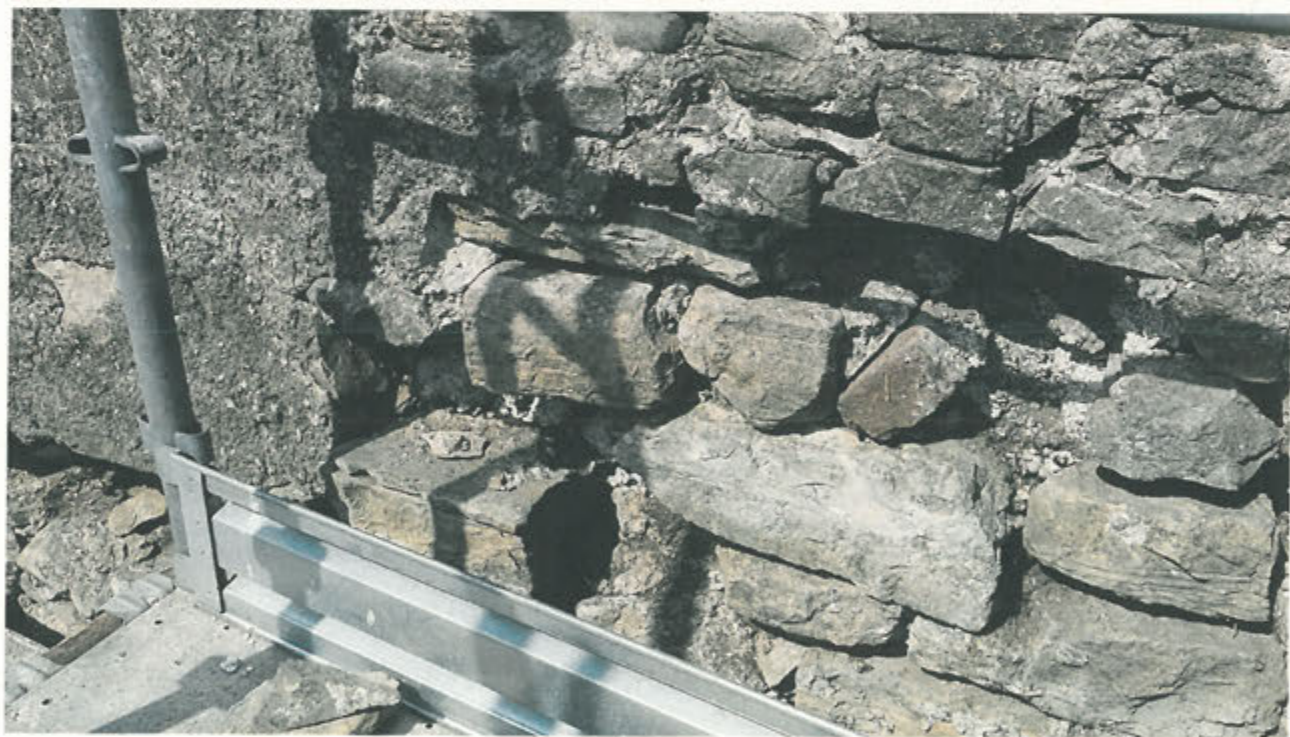
28 – rovi dopo con dissesto localizzato dettaglio
