COMUNE DI BERGAMO
AREA POLITICHE DEL TERRITORIO
 Direzione LL.PP., Edifici e Monumenti

Lavori: di "restauro delle mura Venete – anno 2016"

RELAZIONE DI ACCOMPAGNAMENTO AL CONTO FINALE

VIADOTTO PORTA DI S. GIACOMO

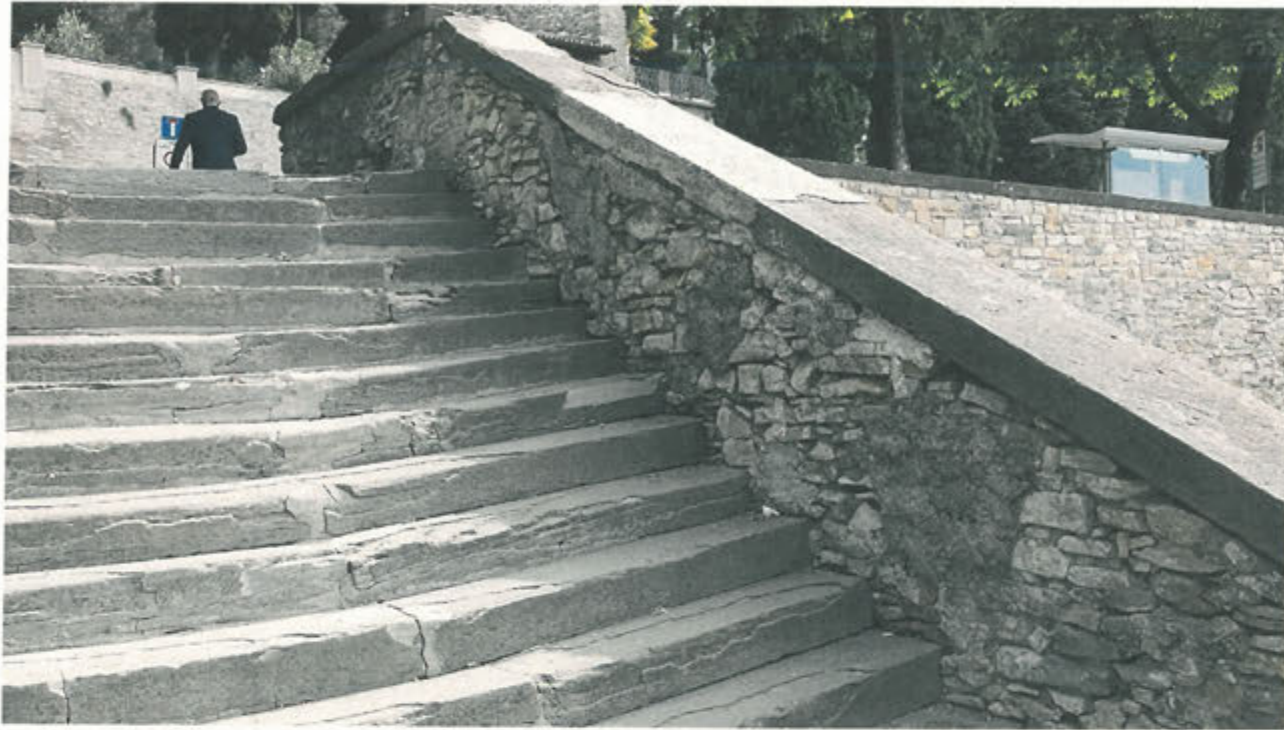
LATO INTERNO PARAPETTO – stato di fatto tratto C7-C8

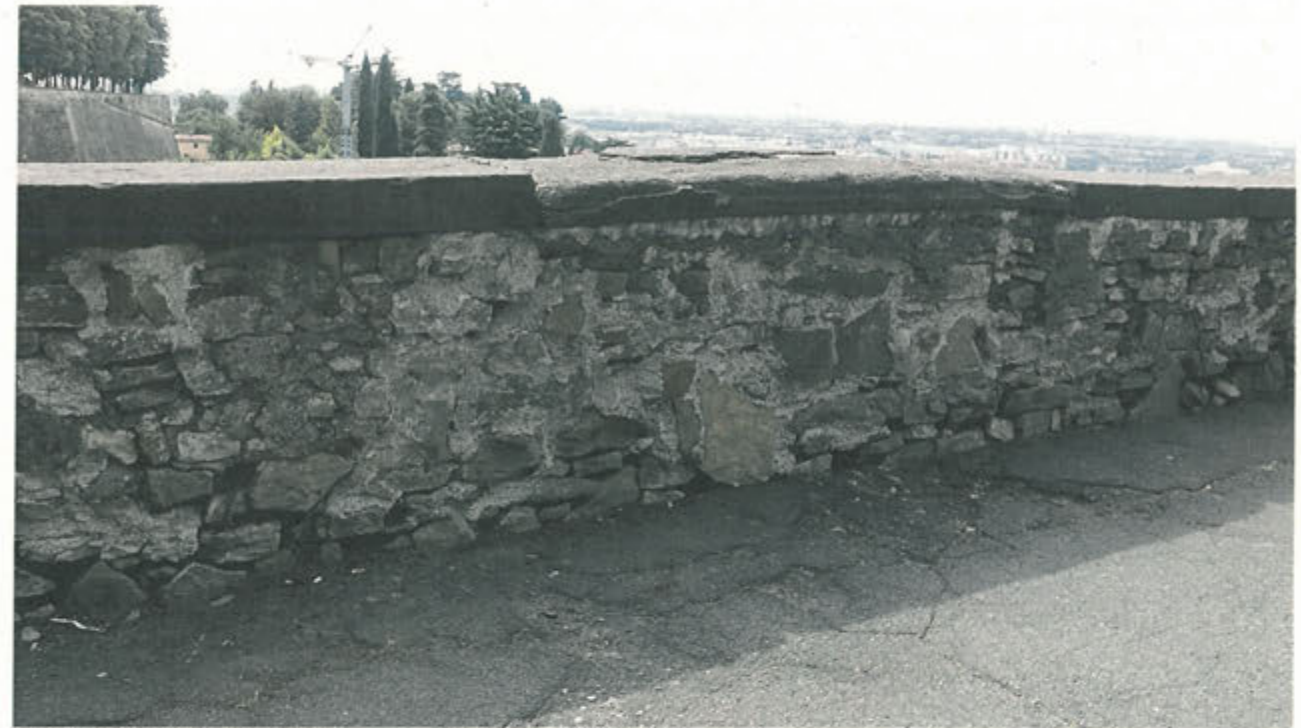
LATO INTERNO PARAPETTO – stato di fatto tratto C7-C8

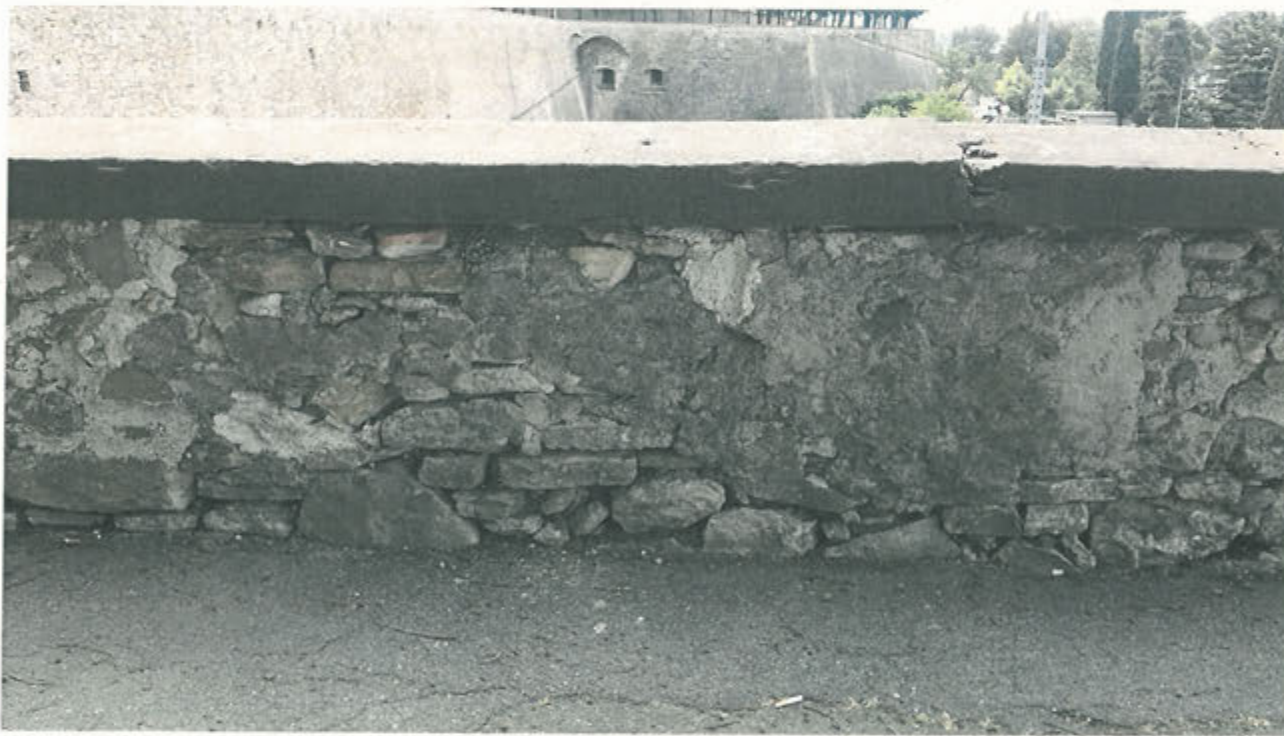
LATO INTERNO PARAPETTO – stato di fatto tratto C7-C8

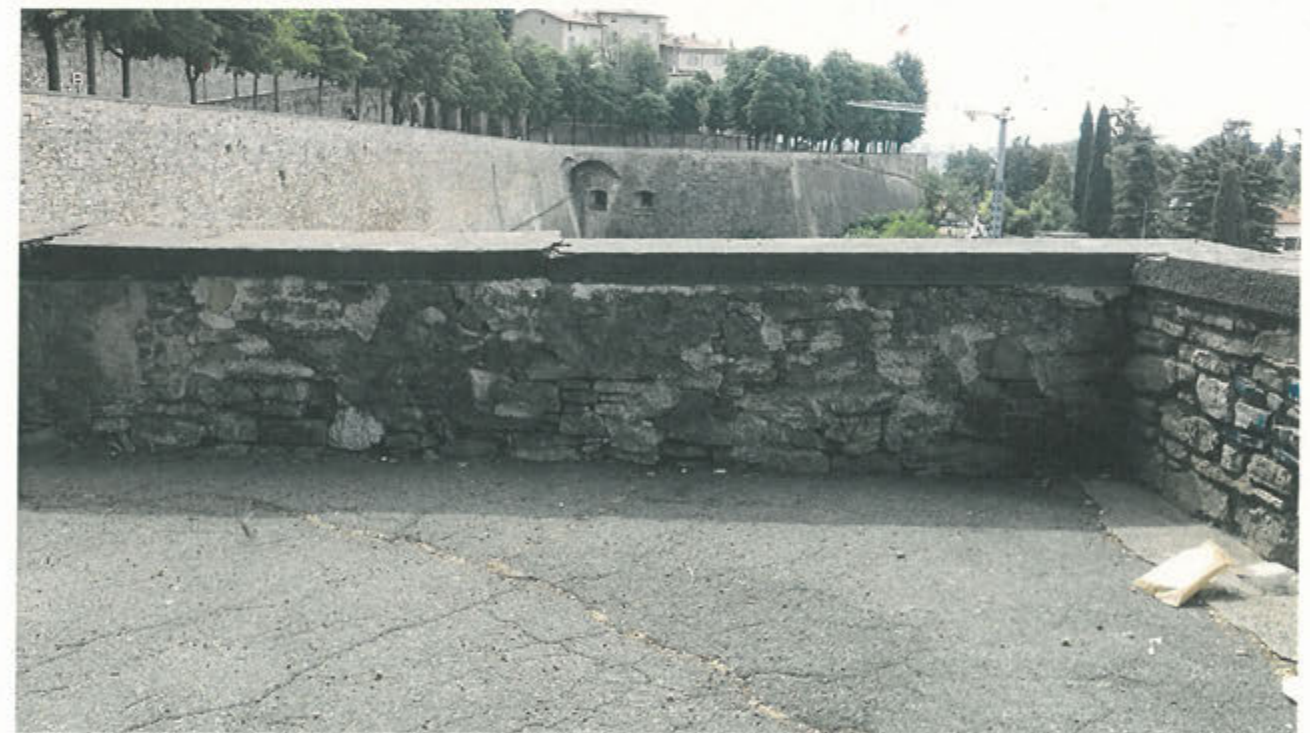
LATO INTERNO PARAPETTO – stato di fatto tratto C7-C8

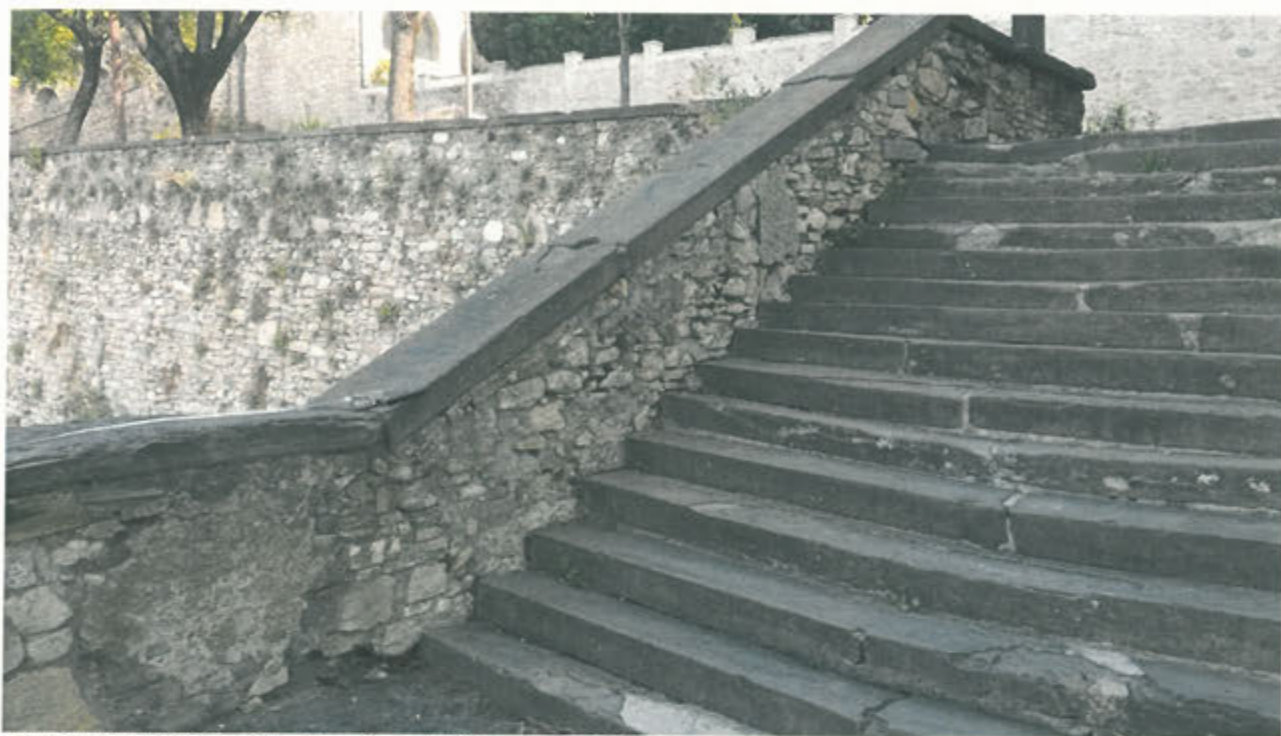
LATO INTERNO PARAPETTO – stato di fatto tratto C9-C10

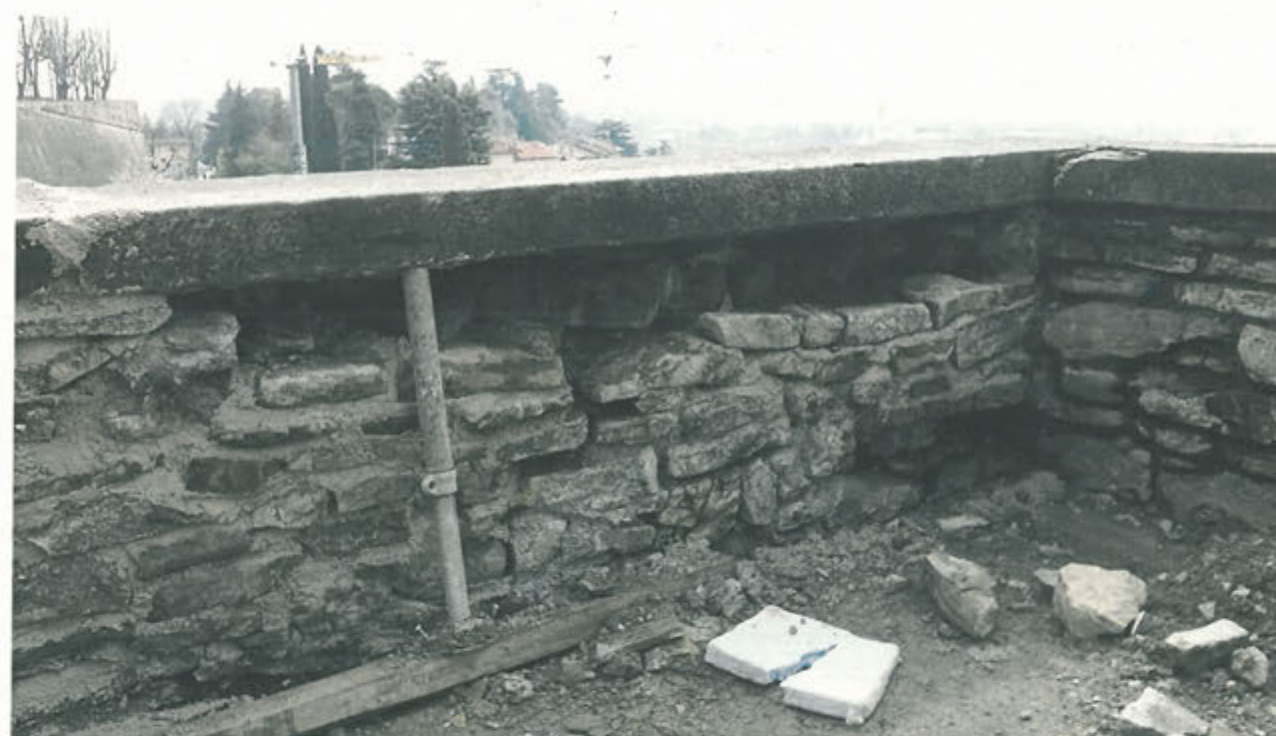
LATO INTERNO PARAPETTO – Dopo rimozione malte cementizie, distaccate e/o in fase di distacco tratto C7-C8

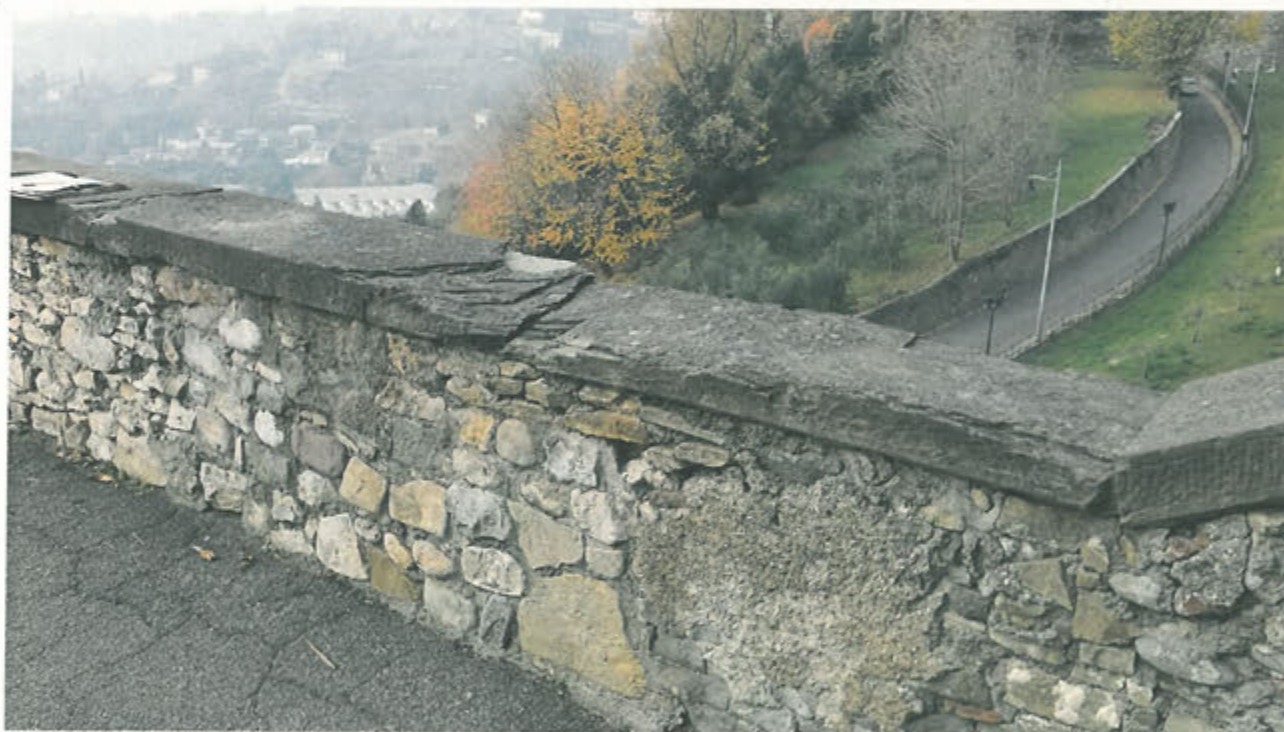
LATO INTERNO PARAPETTO – stato di fatto tratto C9-C10

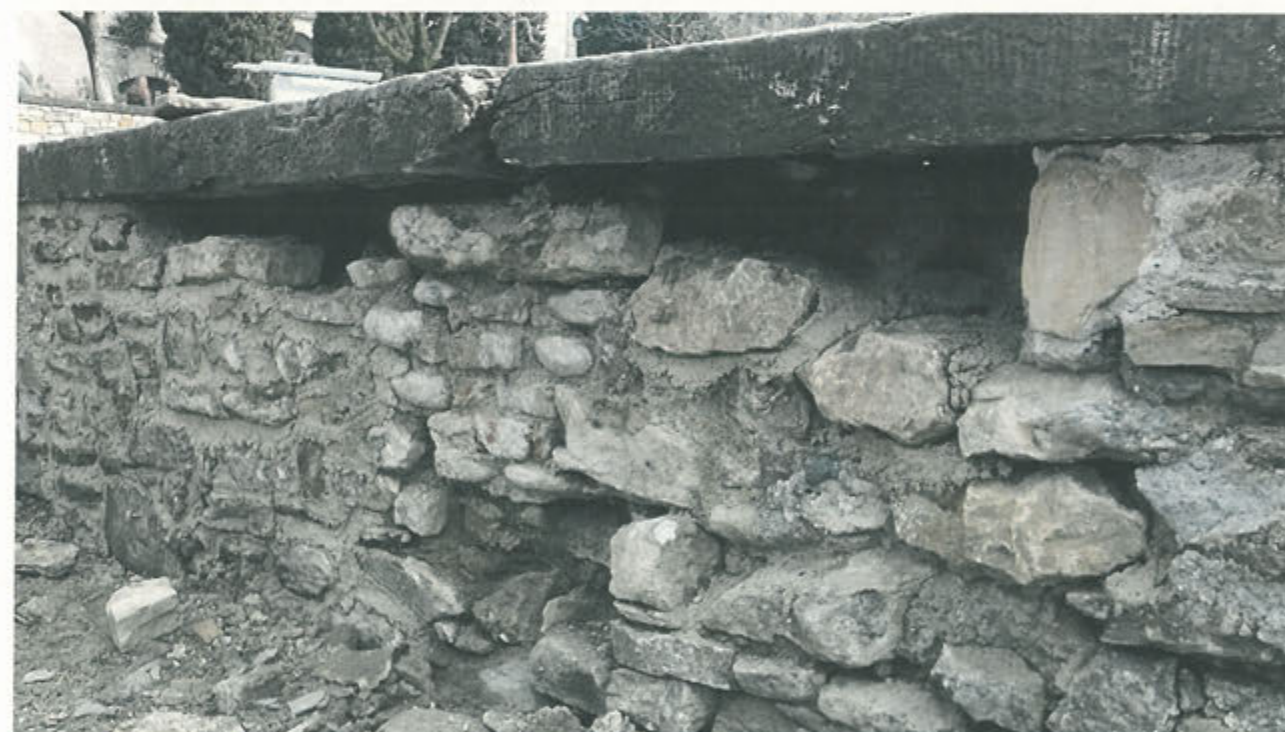
LATO INTERNO PARAPETTO – Dopo rimozione malte cementizie, distaccate e/o in fase di distacco tratto C7-C8

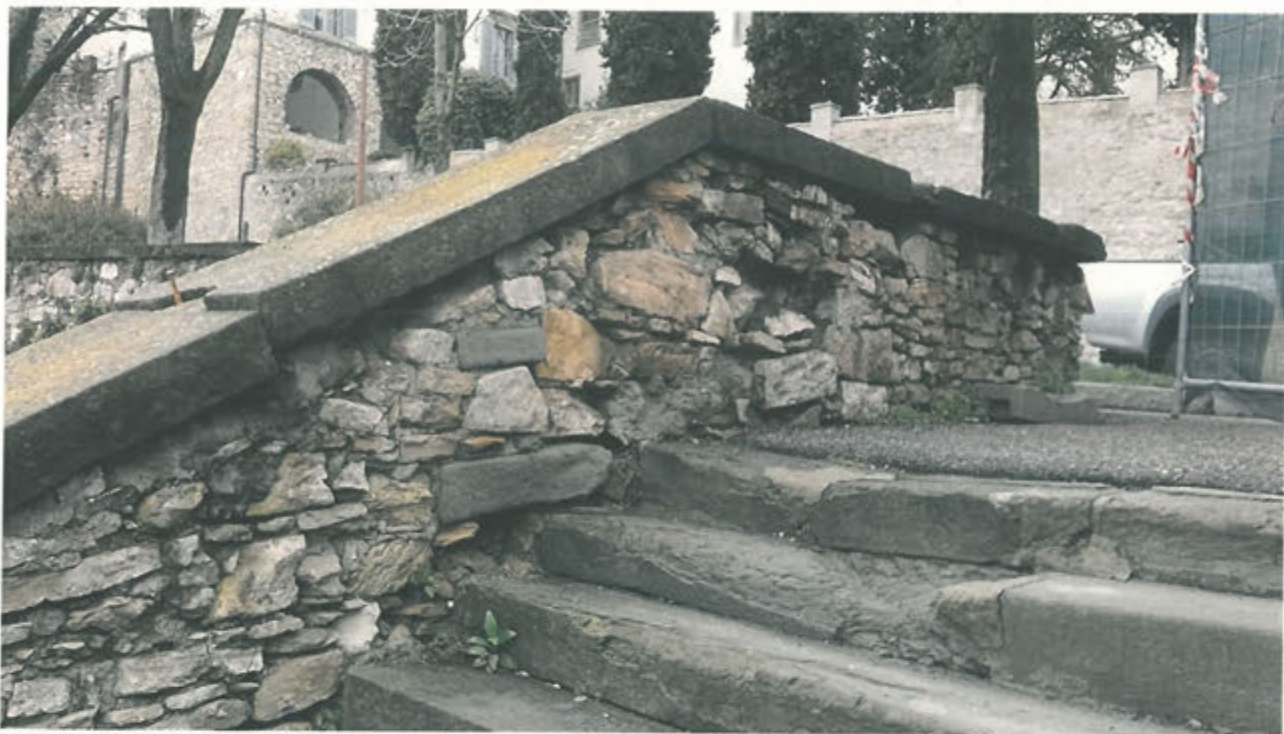
LATO INTERNO PARAPETTO – Dopo rimozione malte cementizie, distaccate e/o in fase di distacco tratto C9-C10

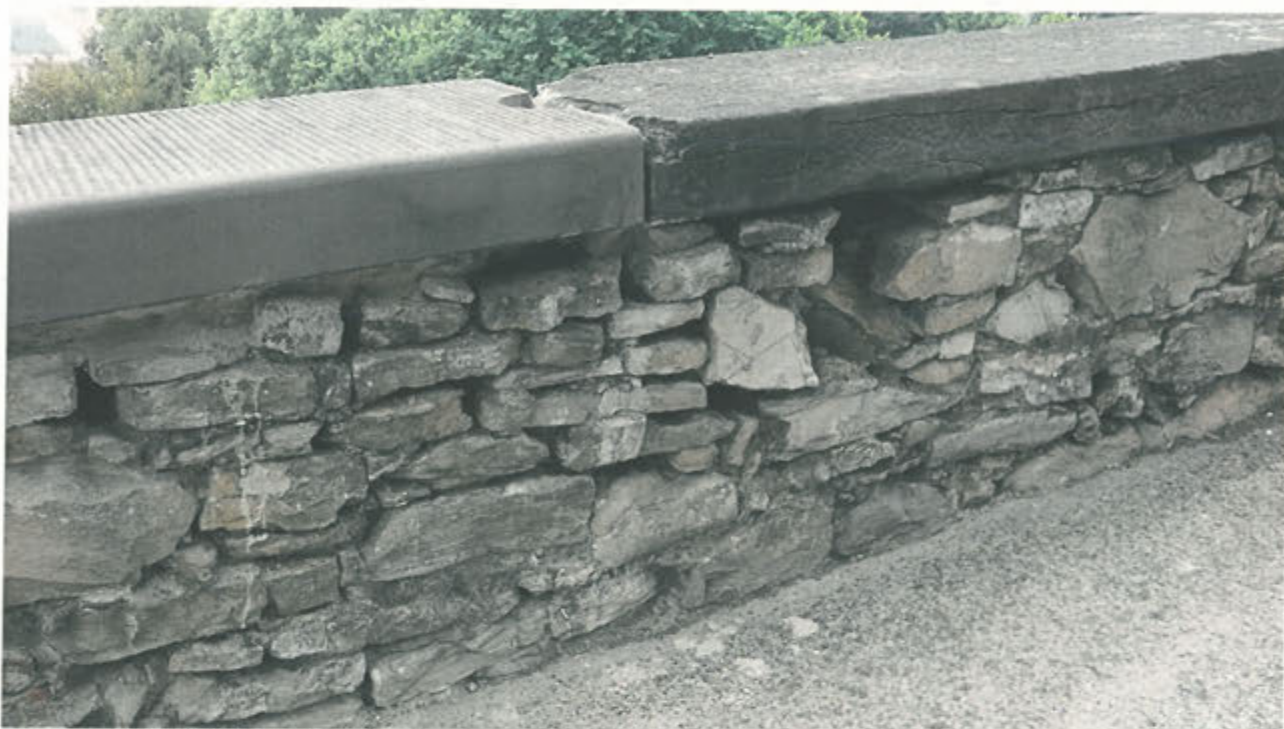
Analogamente si è proceduto con l'esecuzione delle medesime lavorazioni su tutto il tratto C10-C11, ossia la cortina muraria che unisce il baluardo di S.ta Grata al Baluardo di S. Giovanni, il cui stato di fatto è chiaramente visibile nei precedenti allegati. In questi tratti si è proceduto anche alla sostituzione delle copertine in pietra arenaria fortemente ammalorate, di seguito si riportano alcune riprese fotografiche circa questo tratto C10-C11.

LATO INTERNO PARAPETTO – ricostruzione con cuci-scuci e risarcitura delle malte tratto C10-C11 con sostituzione copertina
