COMUNE DI BERGAMO
AREA POLITICHE DEL TERRITORIO
 Direzione LL.PP., Edifici e Monumenti

Lavori: di "restauro delle mura Venete – anno 2016"

RELAZIONE DI ACCOMPAGNAMENTO AL CONTO FINALE

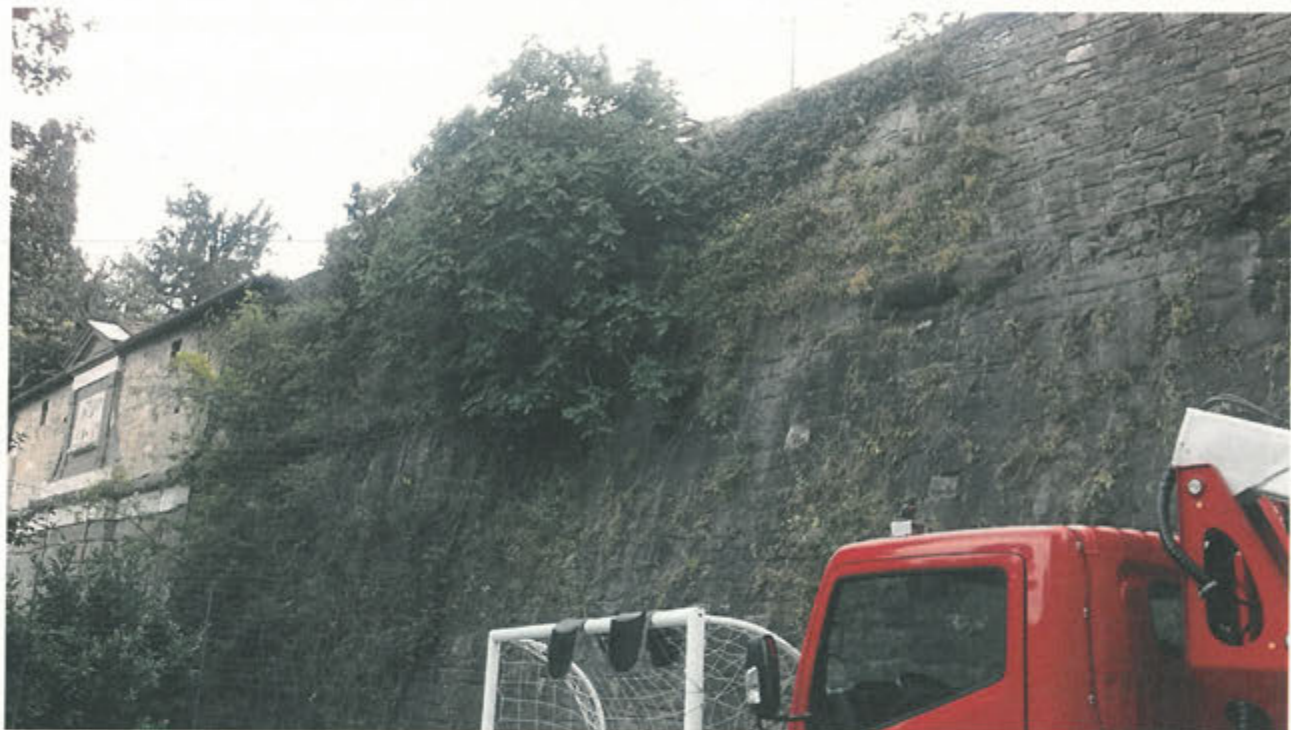
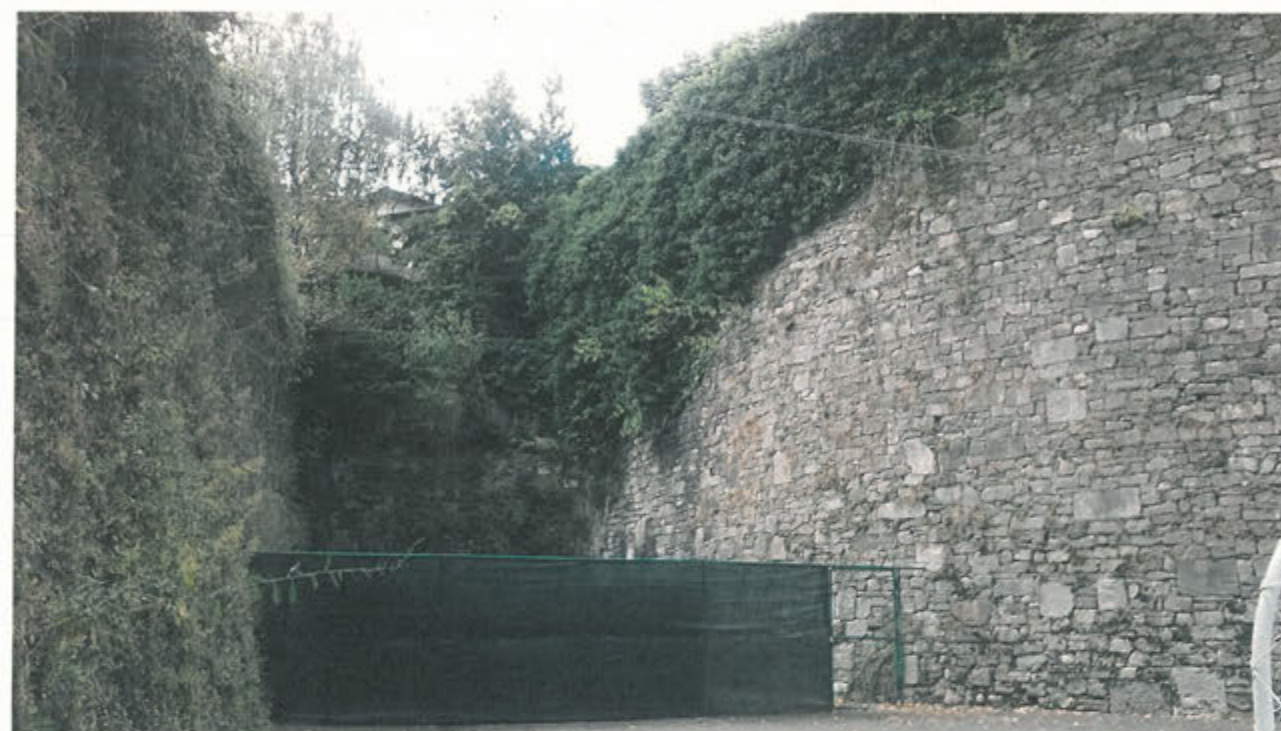
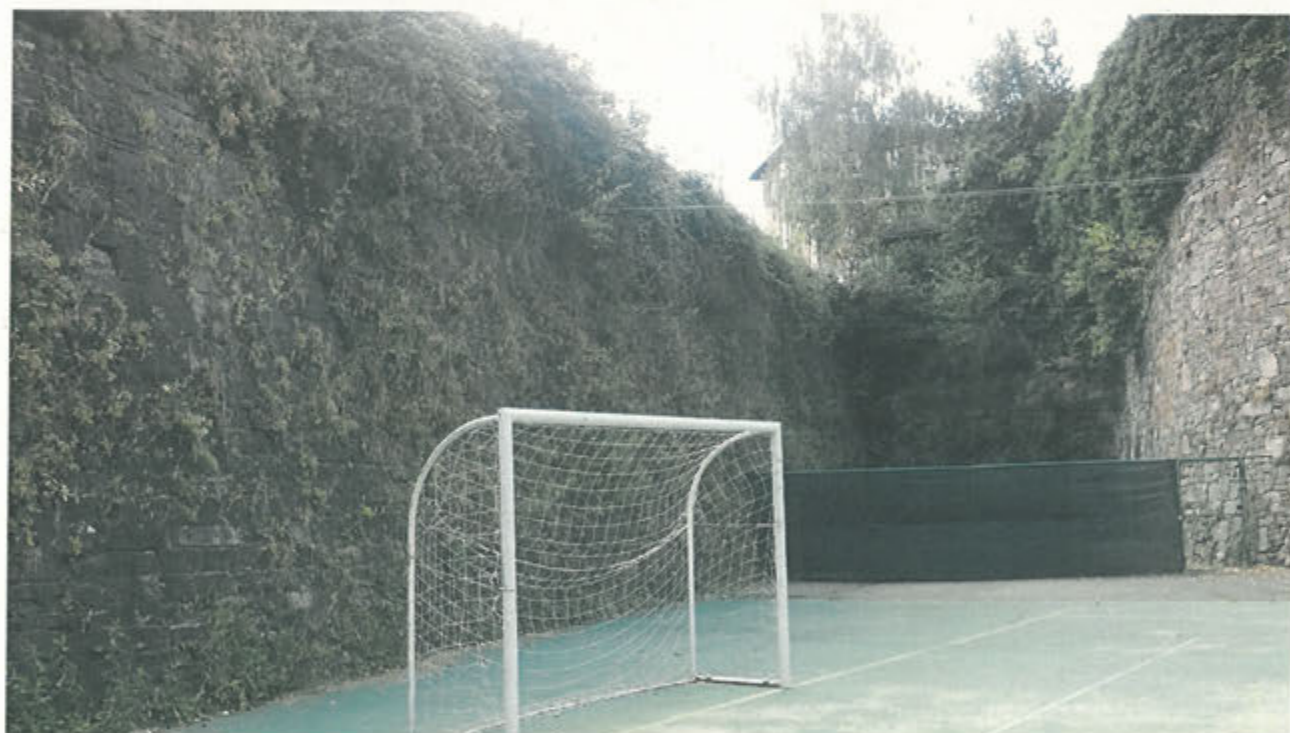
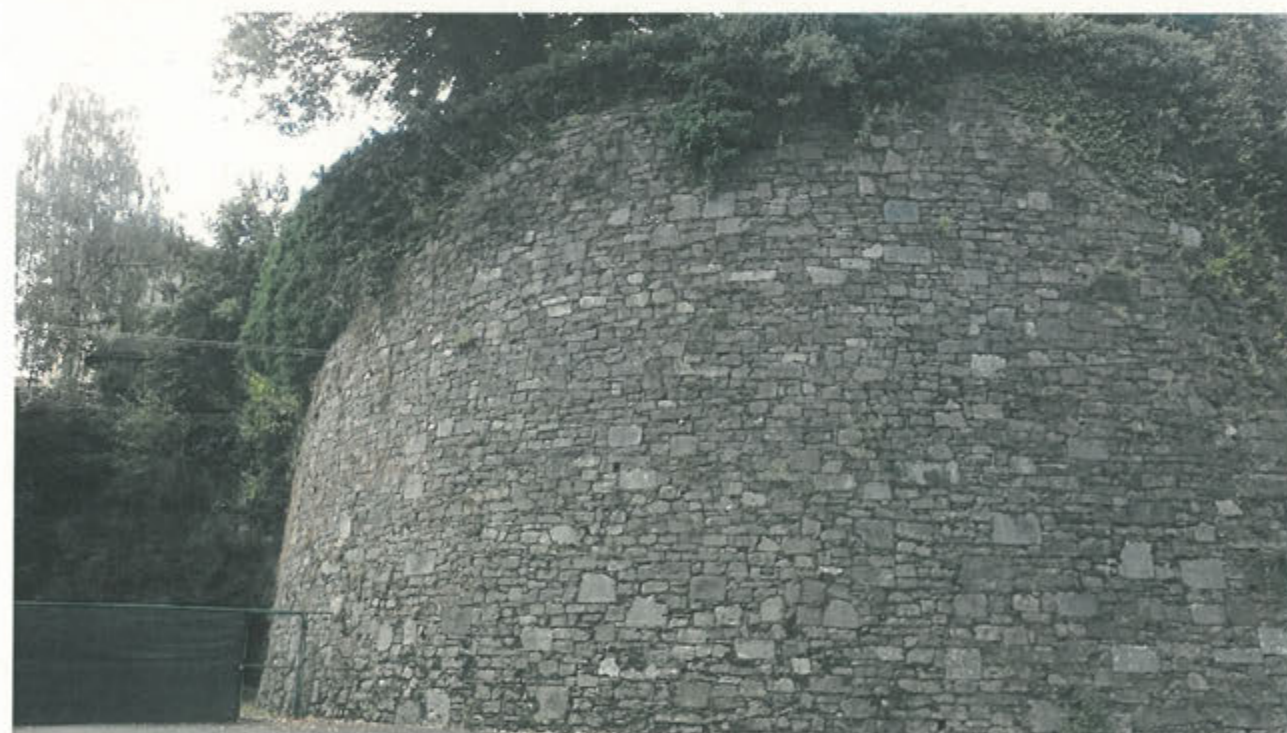
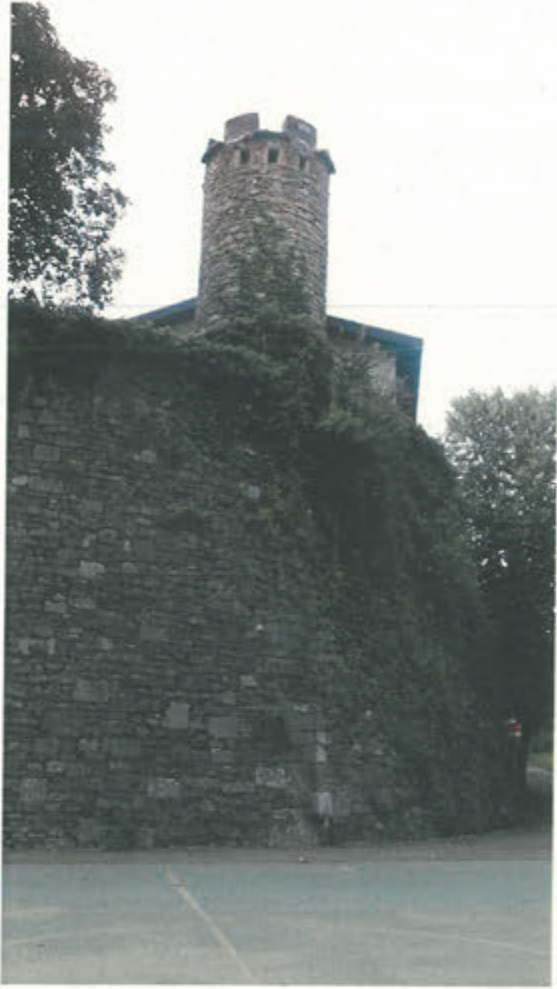
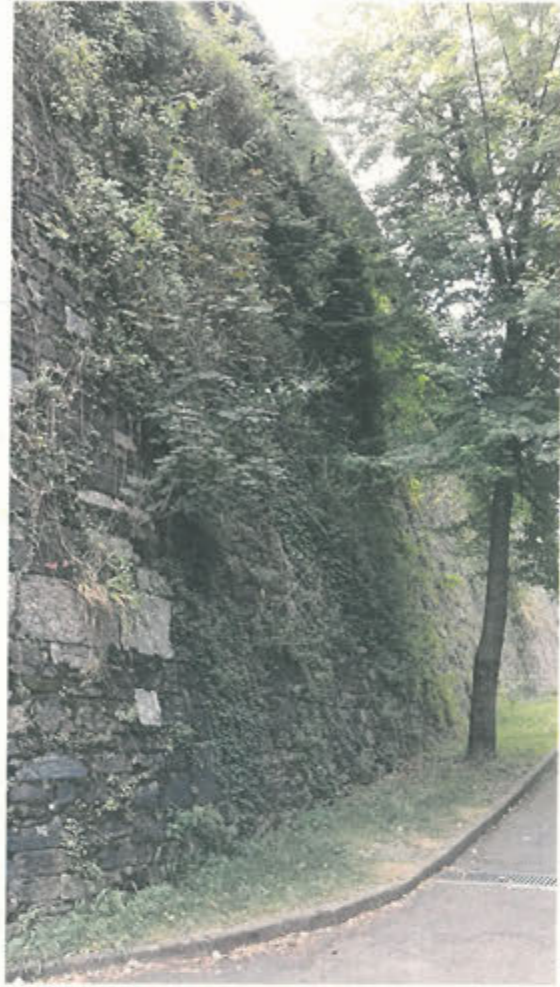
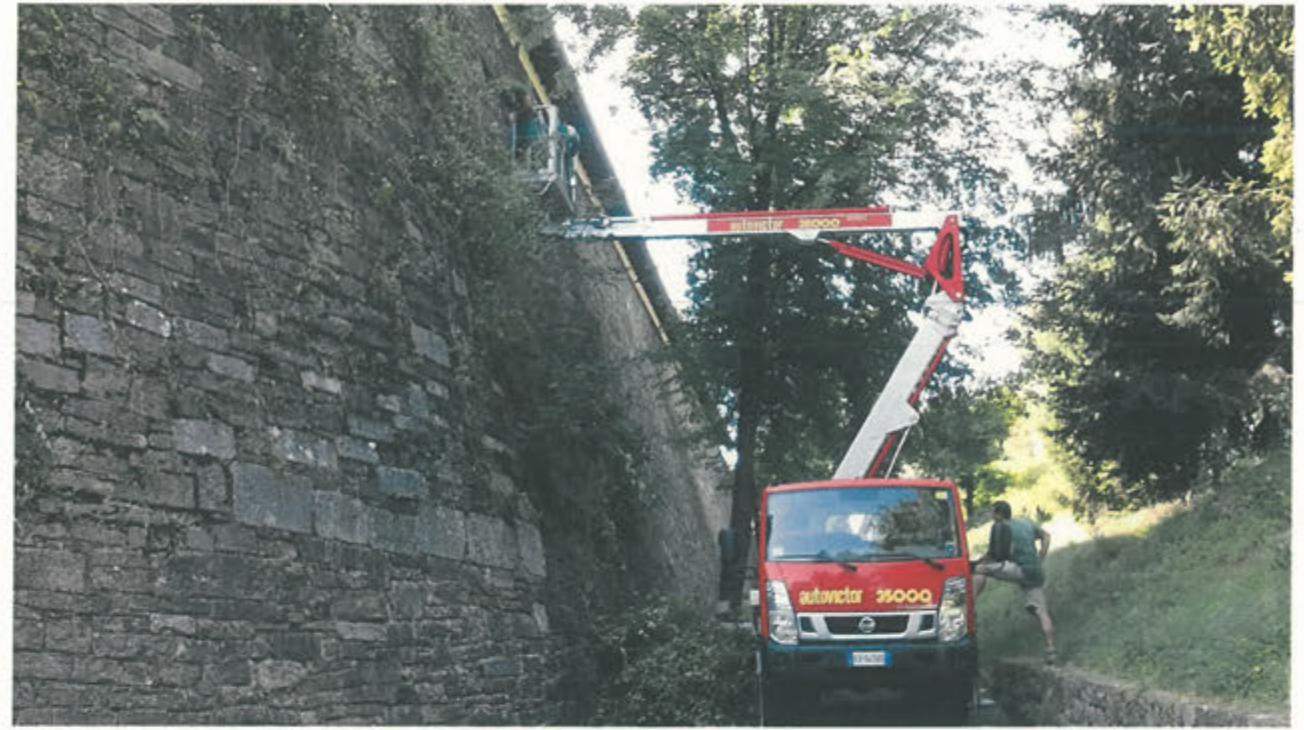
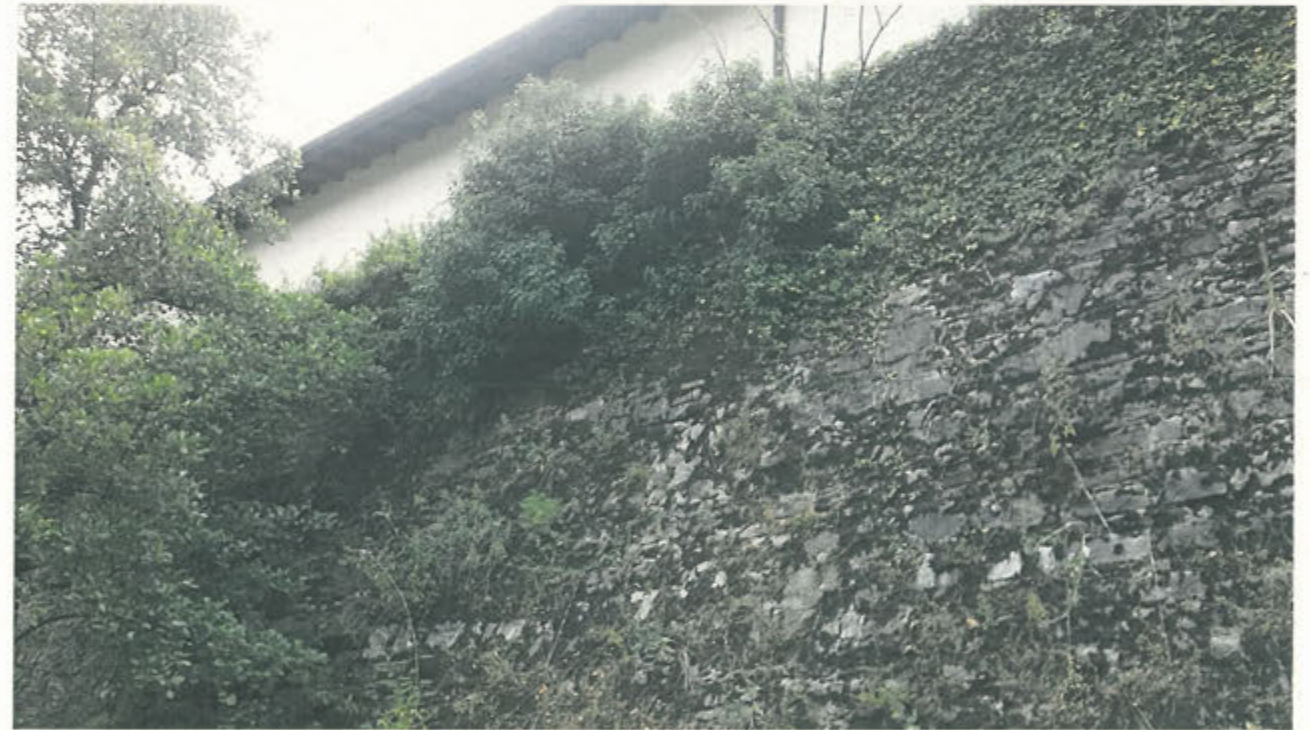
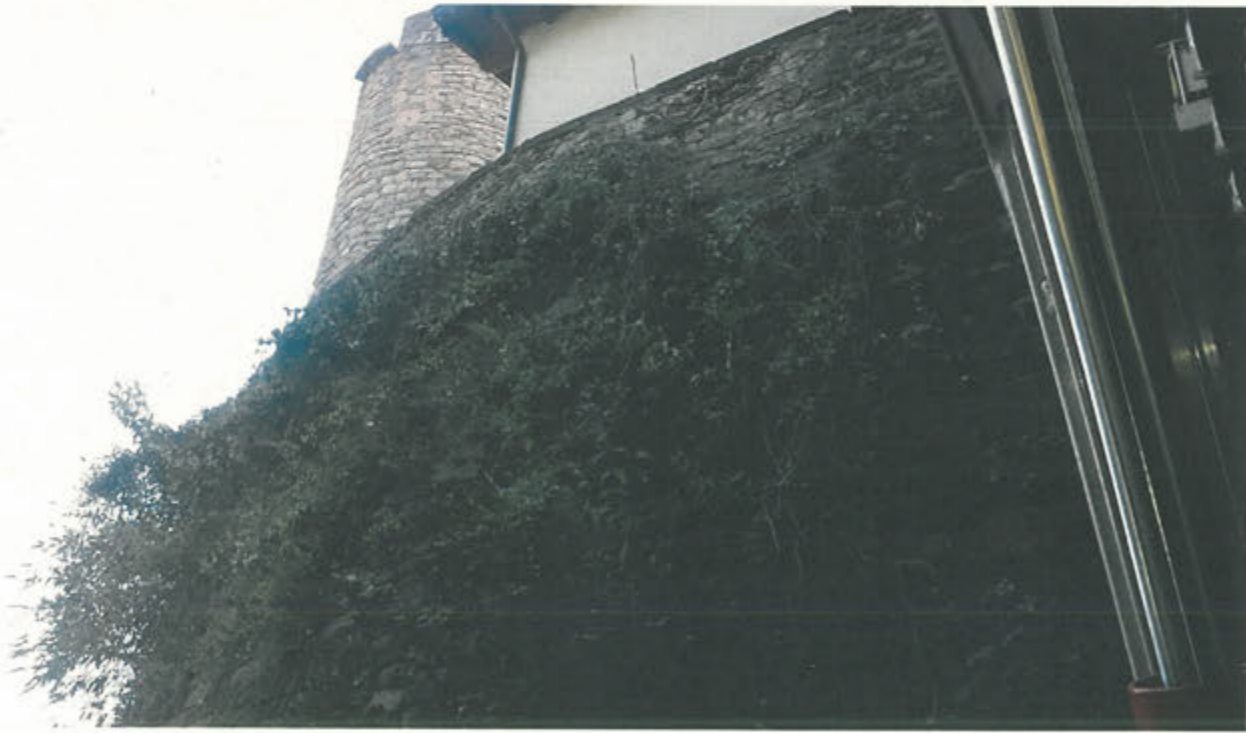
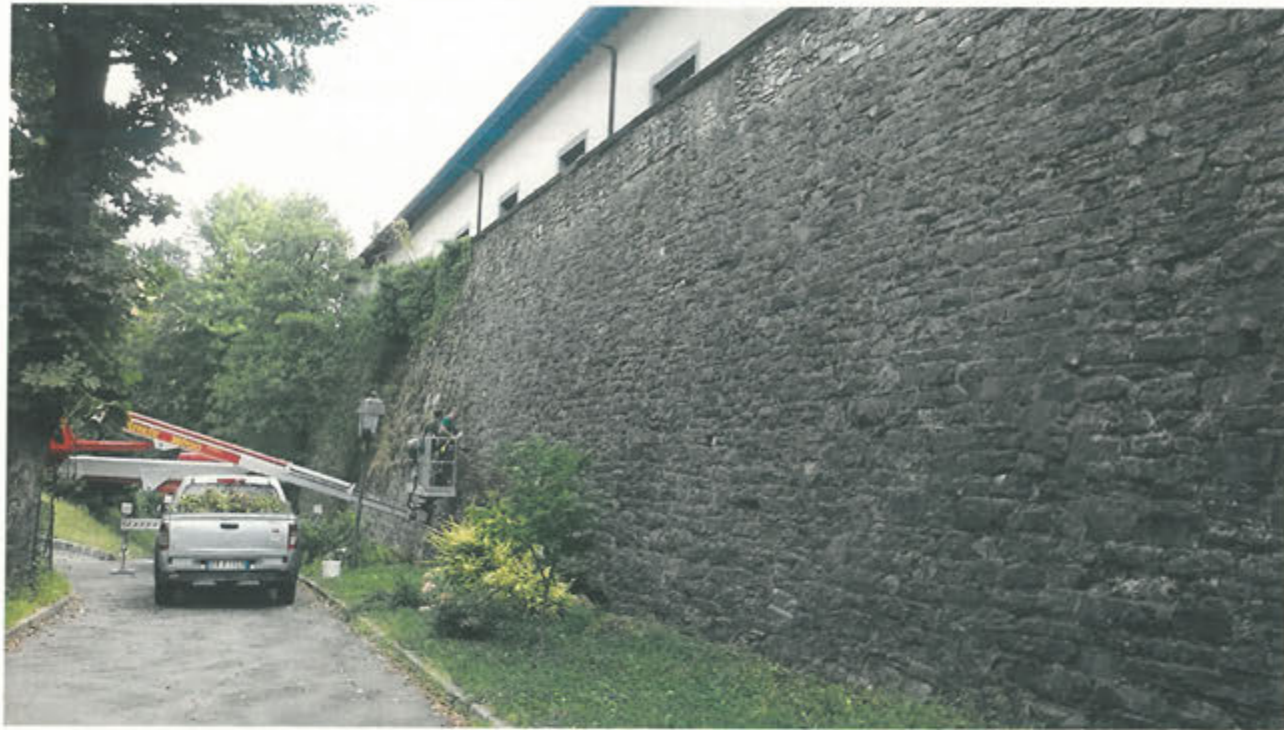
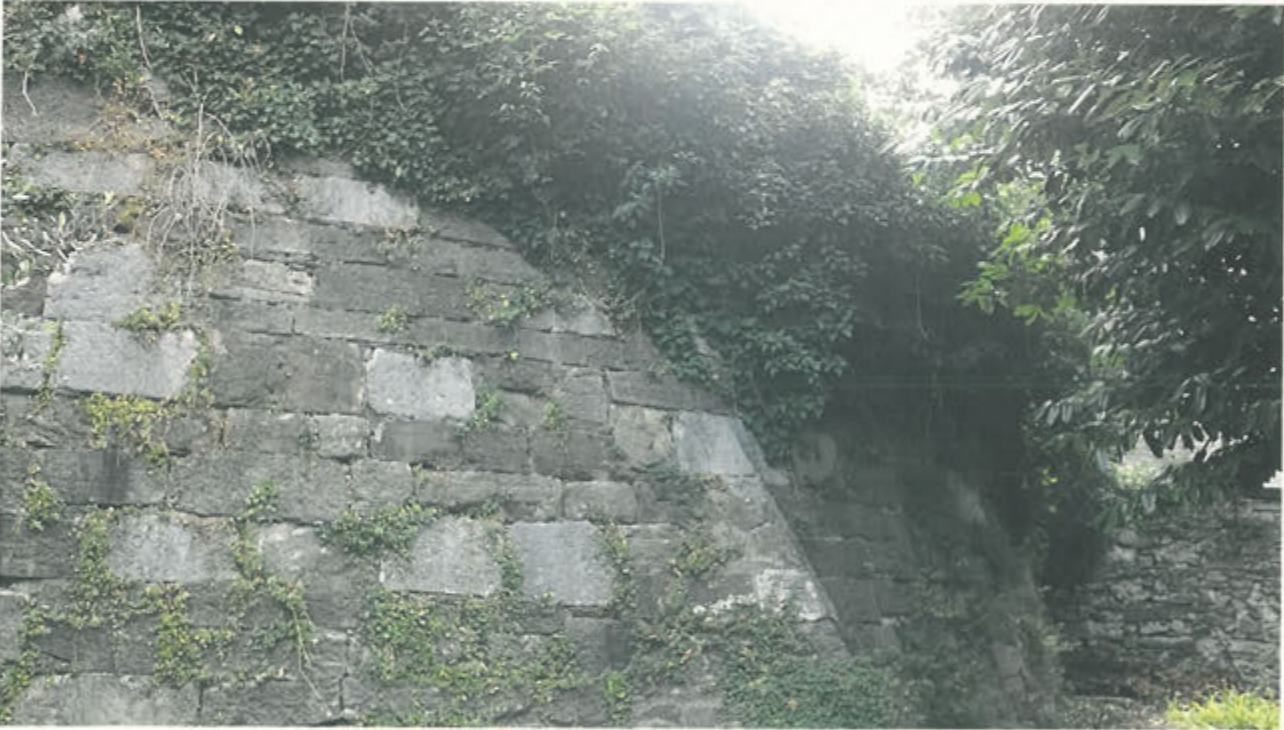
RIPRESE FOTOGRAFICHE PRIMA E DURANTE, A PARTIRE DALLA PORTA DI S. ALESSANDRO

In questo caso si è proceduto alla sola rimozione della vegetazione, utilizzando sempre la piattaforma aerea e per le zone di difficile accessibilità i rocciatori, ciò è stato fatto sempre nell'ottica di proseguire nel rilievo delle mura con l'utilizzo dei droni. Sono stati eseguiti interventi puntuali per fissare alcuni conci di pietra smossi, a causa delle specie arboree presenti nella muratura. Nella planimetria è individuato come tratto che va dalla porta S. Alessandro C17 fino alla fine del baluardo punto C14 (allegato 23).
