## Baluardo di Valverde

**Codice dell'elemento:** B9.S.E.Ve.1

**Data della rilevazione:** 2018

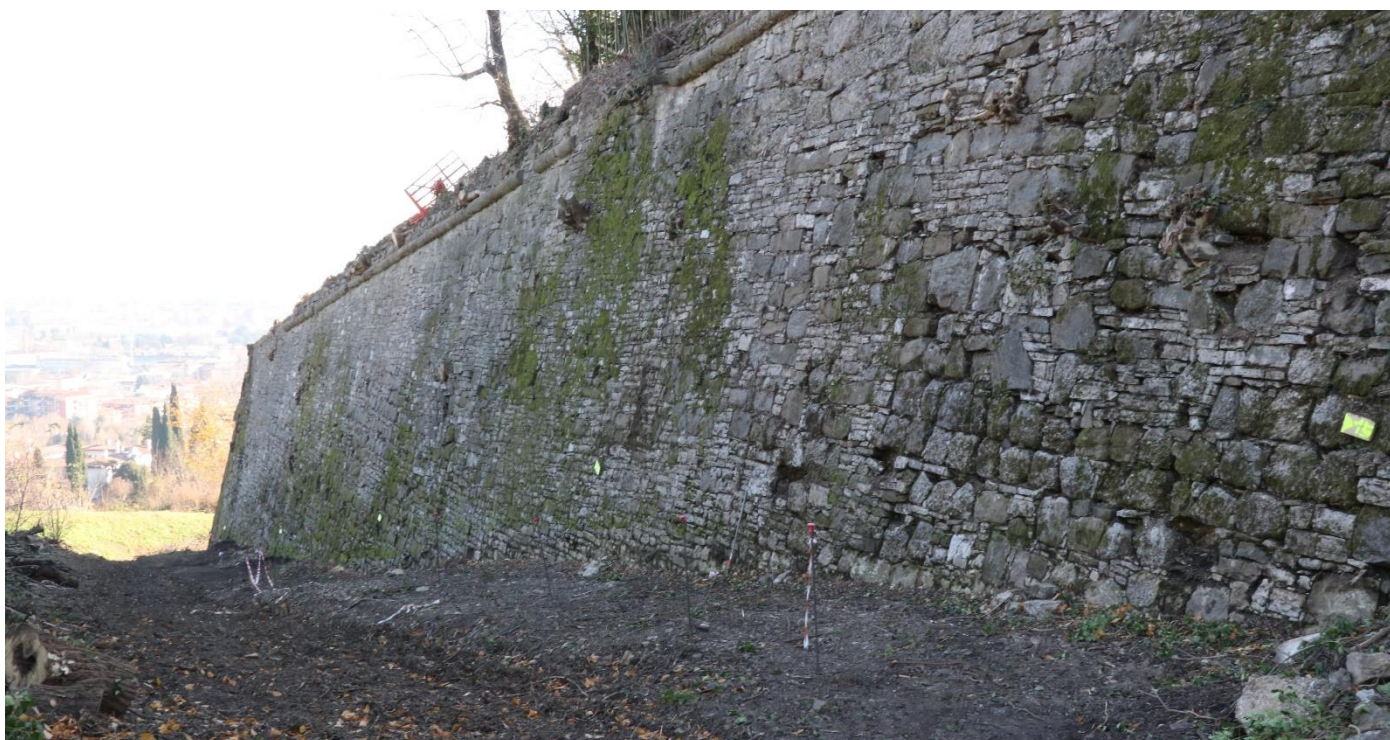
Baluardo di Valverde, faccia settentrionale

Deformazioni:	<input type="checkbox"/> Nessuna	<input checked="" type="checkbox"/> Localizzate: speroni, faccia settentrionale	<input type="checkbox"/> Diffuse
Fessurazioni:	<input type="checkbox"/> Nessuna	<input checked="" type="checkbox"/> Localizzate: speroni, faccia settentrionale	<input type="checkbox"/> Diffuse

Distacchi:	<input checked="" type="checkbox"/> Nessuno	<input type="checkbox"/> Localizzati	<input type="checkbox"/> Diffusi
Rigonfiamenti:	<input type="checkbox"/> Nessuno	<input checked="" type="checkbox"/> Localizzati: faccia settentrionale	<input type="checkbox"/> Diffusi

Mancanze	<input type="checkbox"/> Nessuna	<input type="checkbox"/> Localizzate	<input checked="" type="checkbox"/> Diffuse
<i>Perdita di materiale indotta dall'azione dell'ambiente:</i>			
Erosione	<input type="checkbox"/> Nessuna	<input checked="" type="checkbox"/> Localizzate: redondone	<input type="checkbox"/> Diffuse
Scagliatura	<input type="checkbox"/> Nessuna	<input checked="" type="checkbox"/> Localizzate: redondone	<input type="checkbox"/> Diffuse

**Condizioni di rischio:** La presenza di vegetazione infestante sulla superficie della muratura e in sommità determinano un rischio di erosione dei giunti e di espulsione dei blocchi, come già avvenuto in diversi punti, con conseguente perdita di sicurezza della struttura. Il dissesto sommitale, dovuto all'azione delle radici della vegetazione sviluppata in prossimità del muro, determina un rischio di caduta degli elementi della cortina e del redondone.

**Prestazioni strutturali:** Attualmente la sicurezza della struttura non è garantita, per la possibile caduta di conci dalla sommità e dal paramento.

**Azioni preventive:** Eliminazione della vegetazione infestante, pulitura superficiale, sigillatura dei giunti.

**Interventi proposti:** Consolidamento delle porzioni dissestate. Realizzazione di cordolo in muratura in sommità per stabilizzare il redondone. Sigillatura dei giunti.
