COMUNE DI BERGAMO
AREA POLITICHE DEL TERRITORIO
 Direzione LL.PP., Edifici e Monumenti

Lavori: di "restauro delle mura Venete – anno 2016"

**RELAZIONE DI ACCOMPAGNAMENTO
 AL CONTO FINALE**

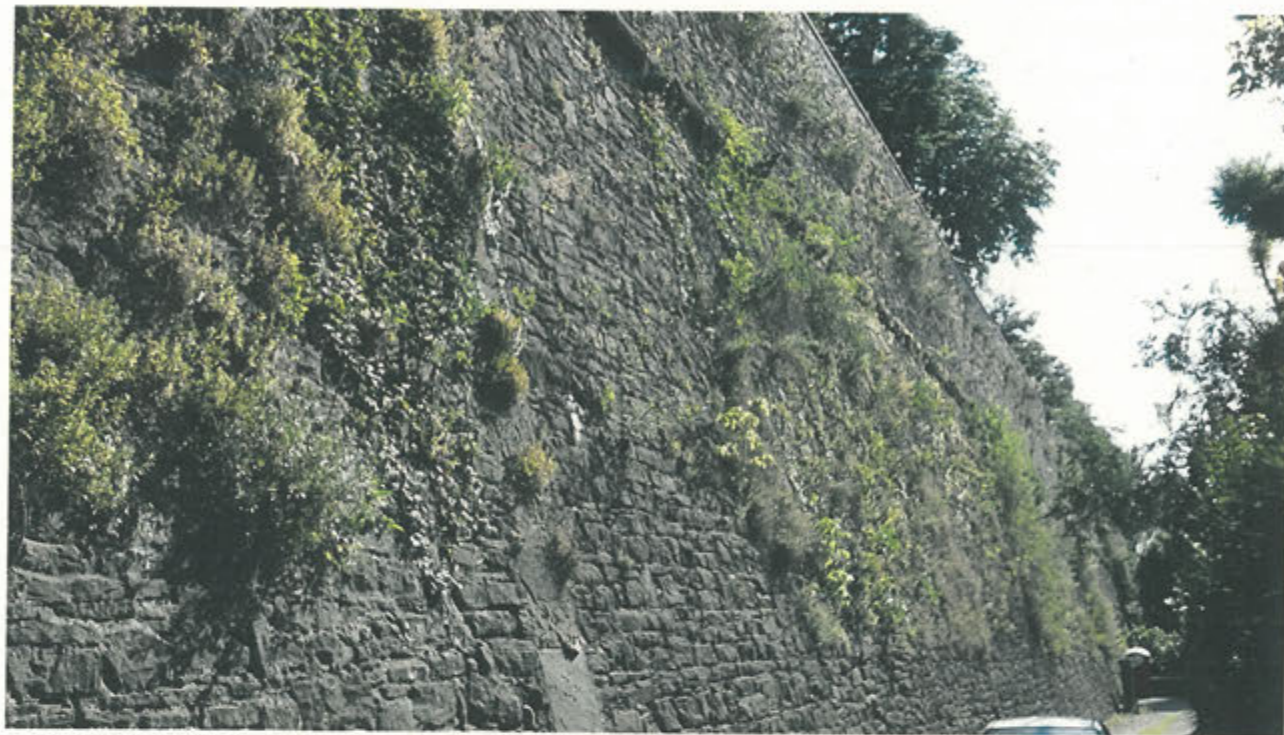
CORTINA DI S. ANDREA - prima

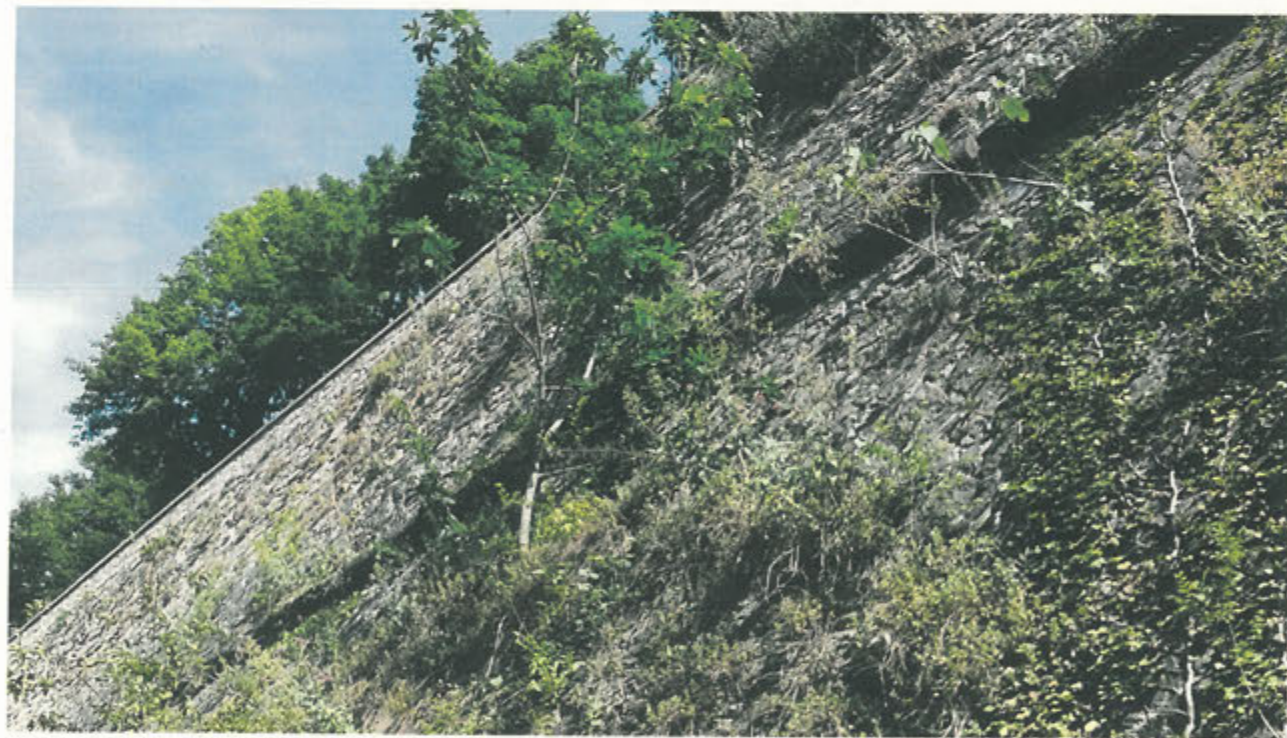
CORTINA DI S. ANDREA - prima

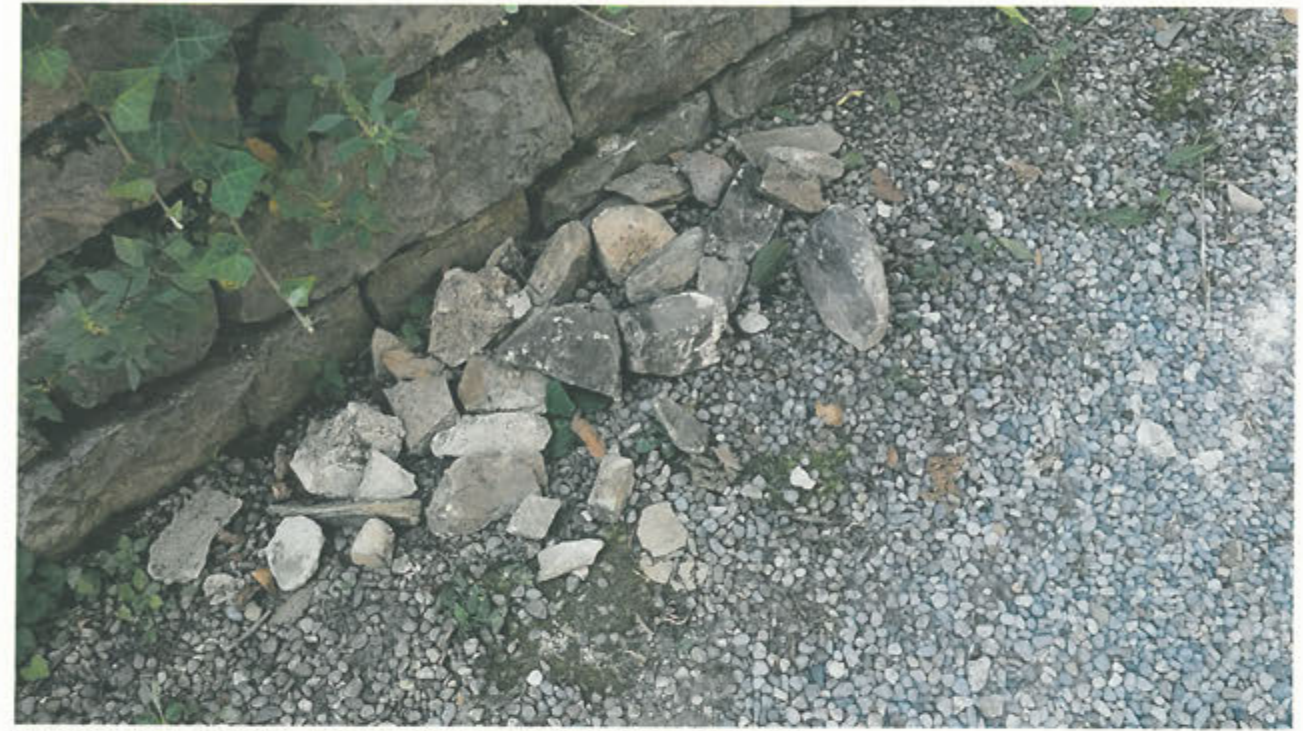
CORTINA DI S. ANDREA – conci di pietra caduti alla base e raccolti

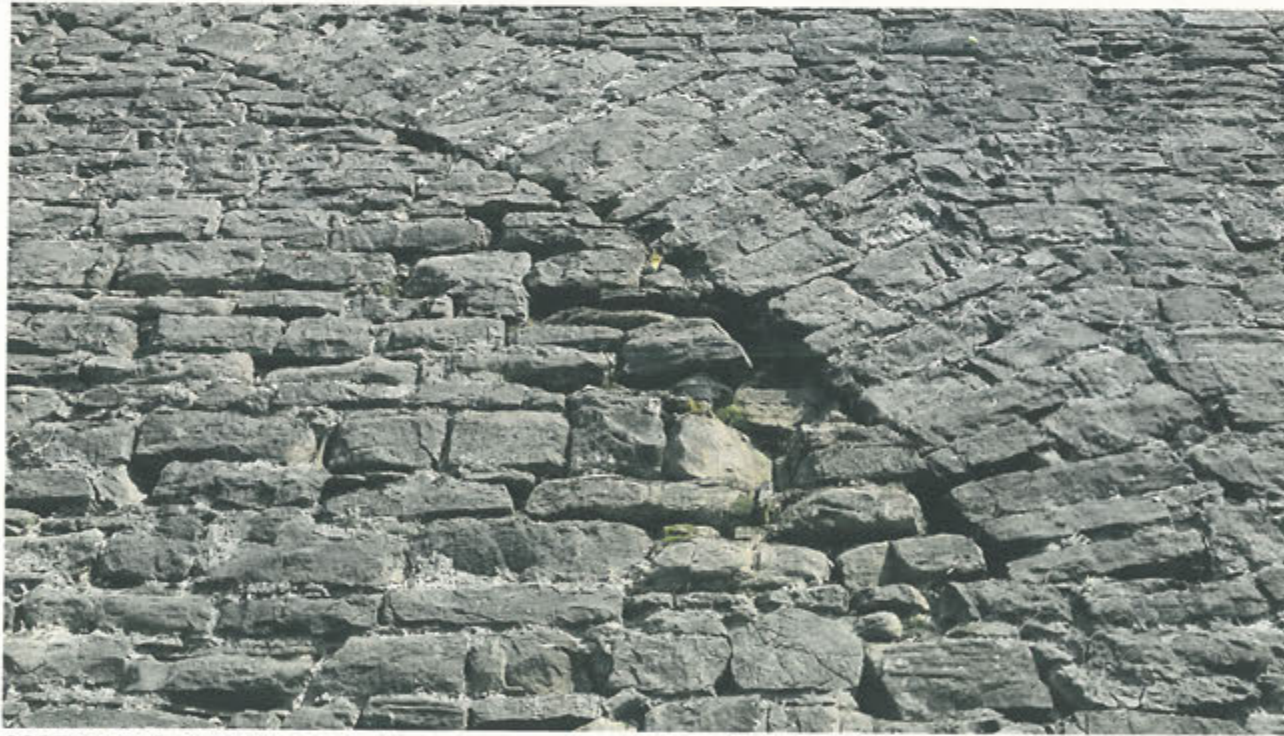
CORTINA DI S. ANDREA –particolare zona con mancanza conci di pietra

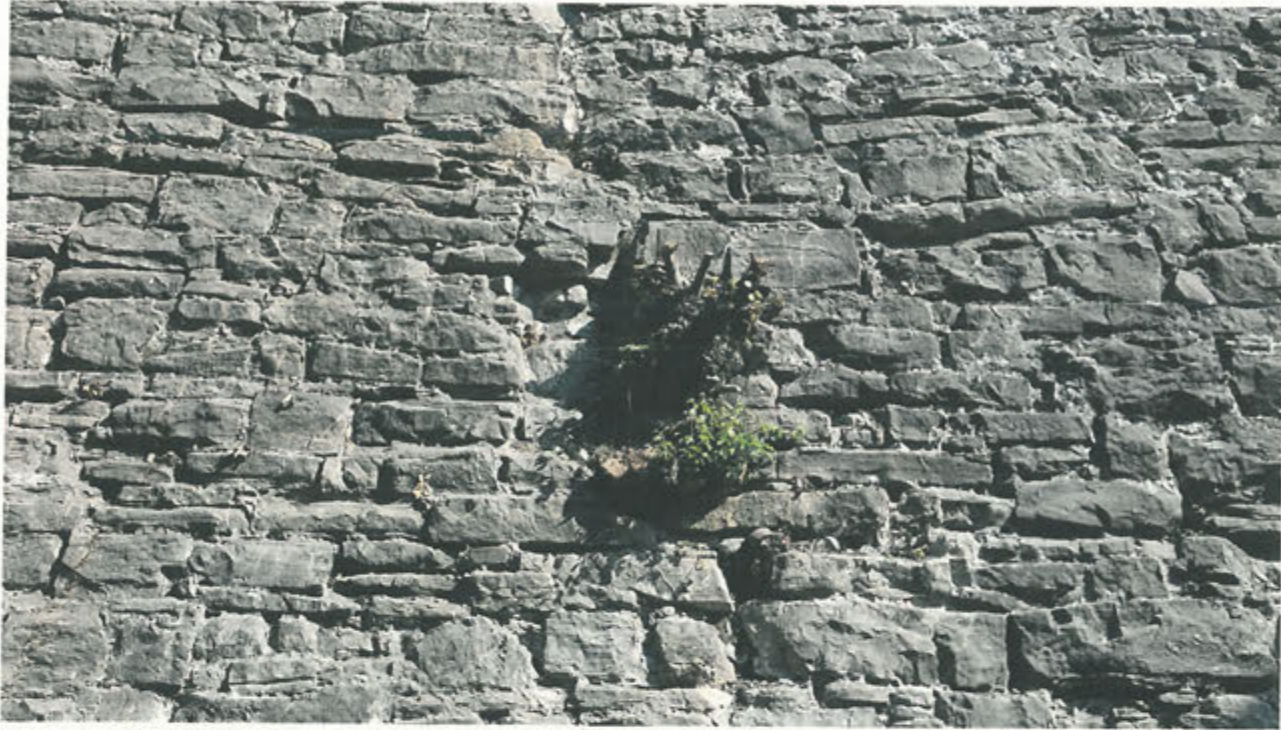
CORTINA DI S. ANDREA –apparato radicale tagliato e poi devitalizzato

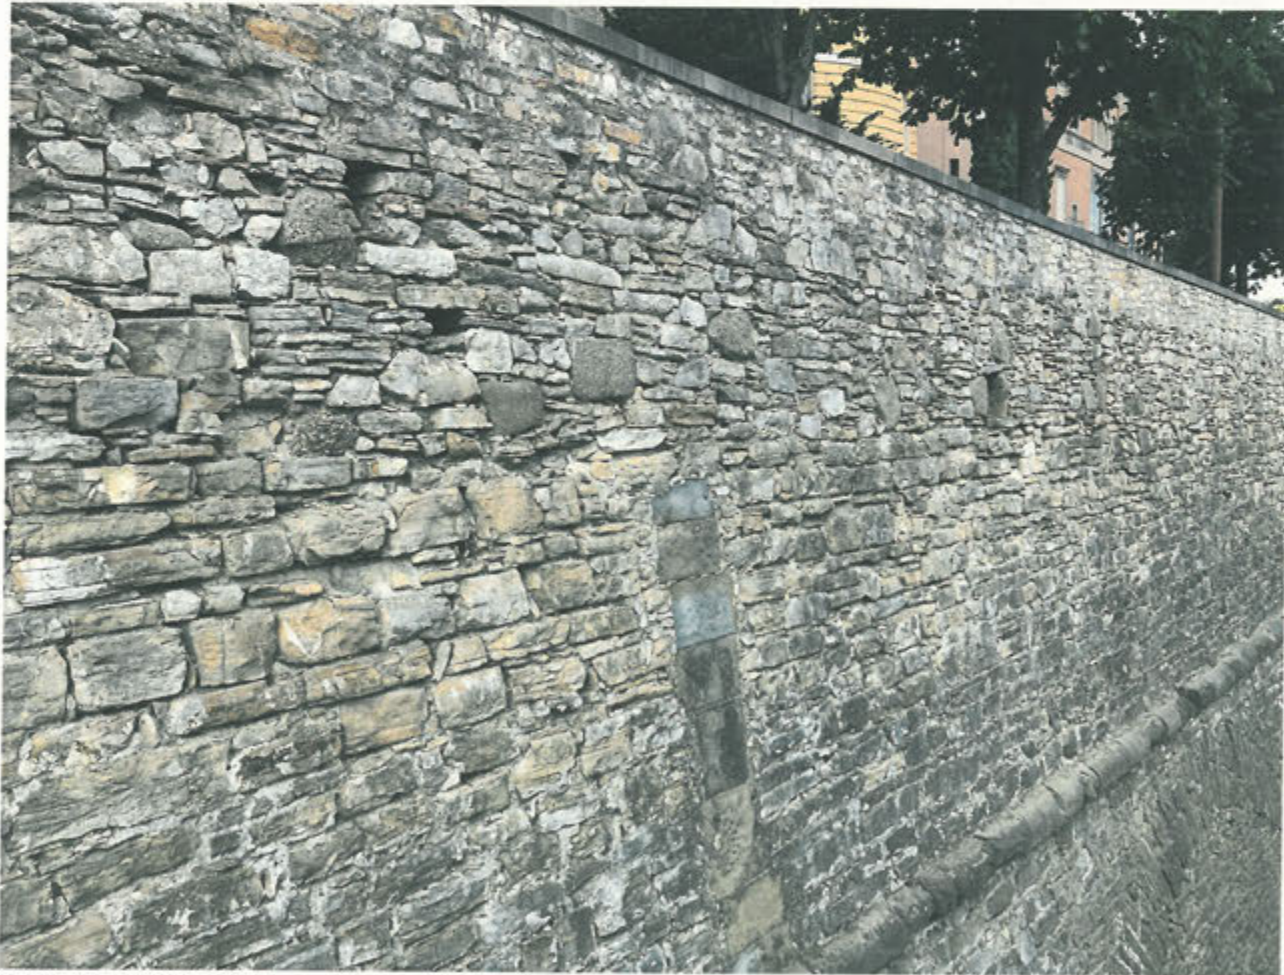
CORTINA DI S. ANDREA –particolare parte alta

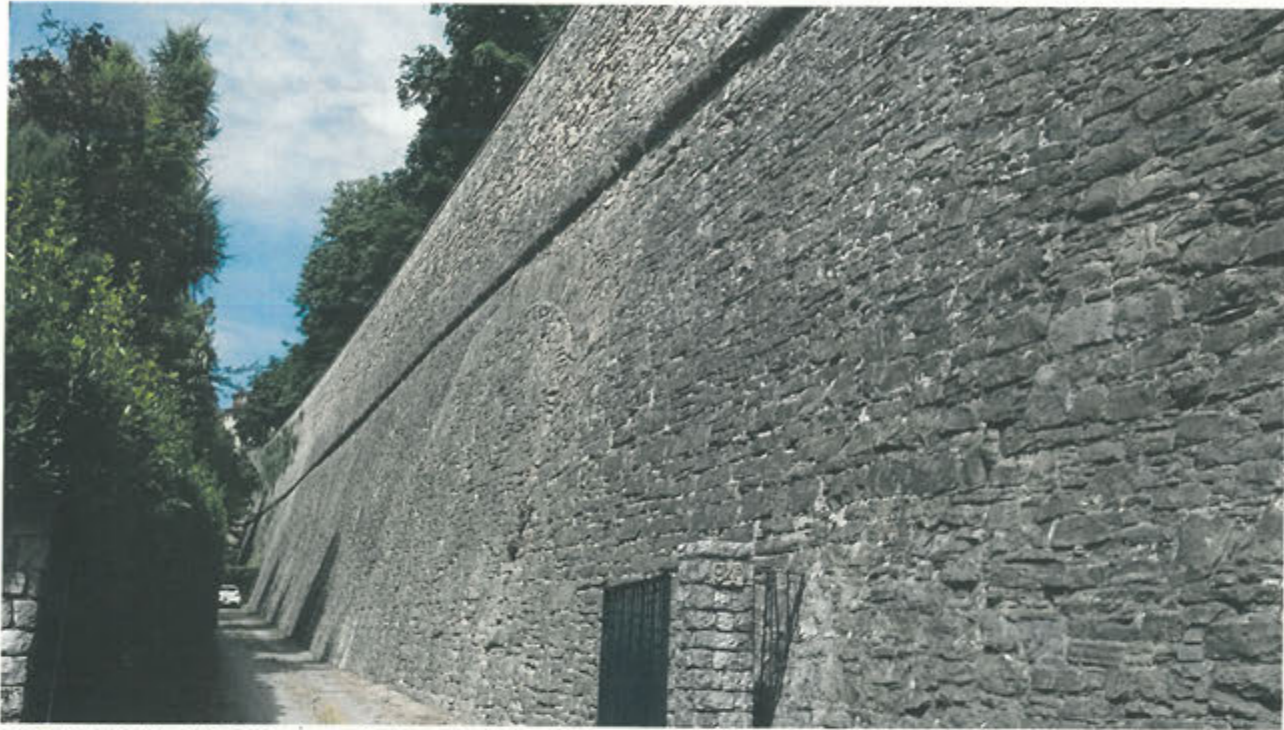
CORTINA DI S. ANDREA –lavori ultimati

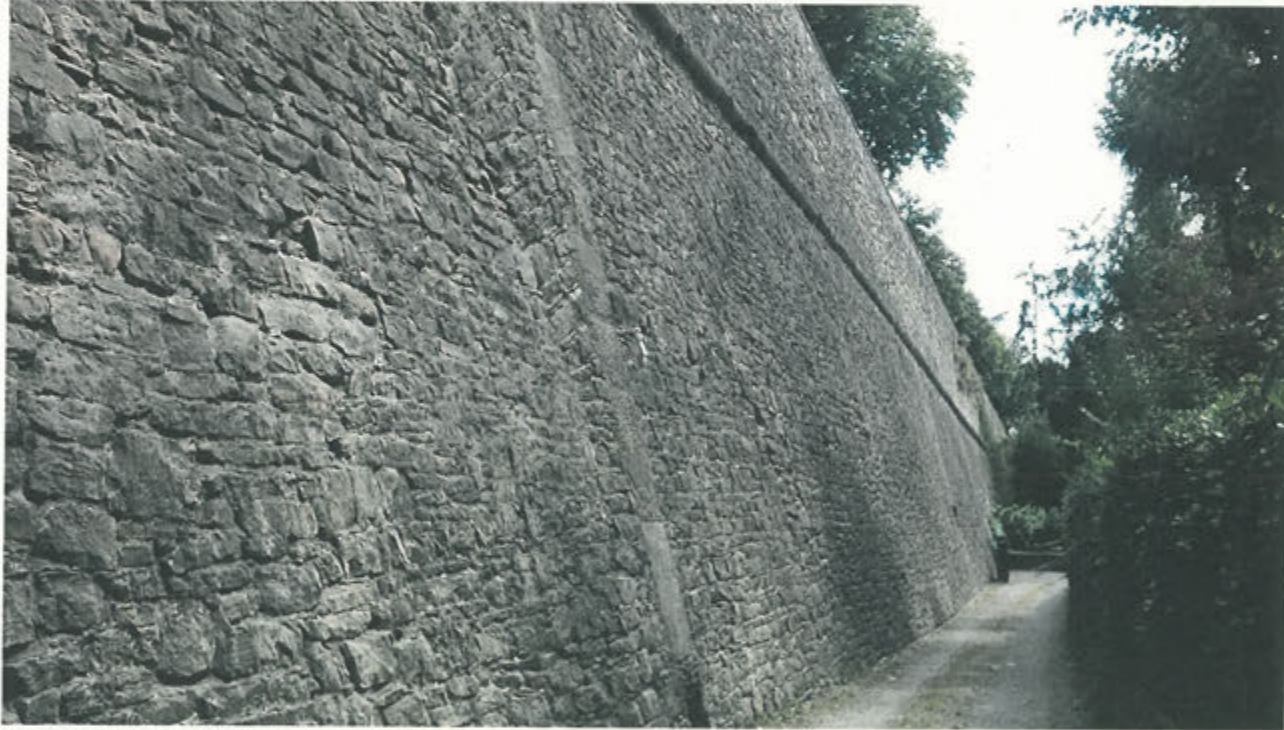
CORTINA DI S. ANDREA –lavori ultimati

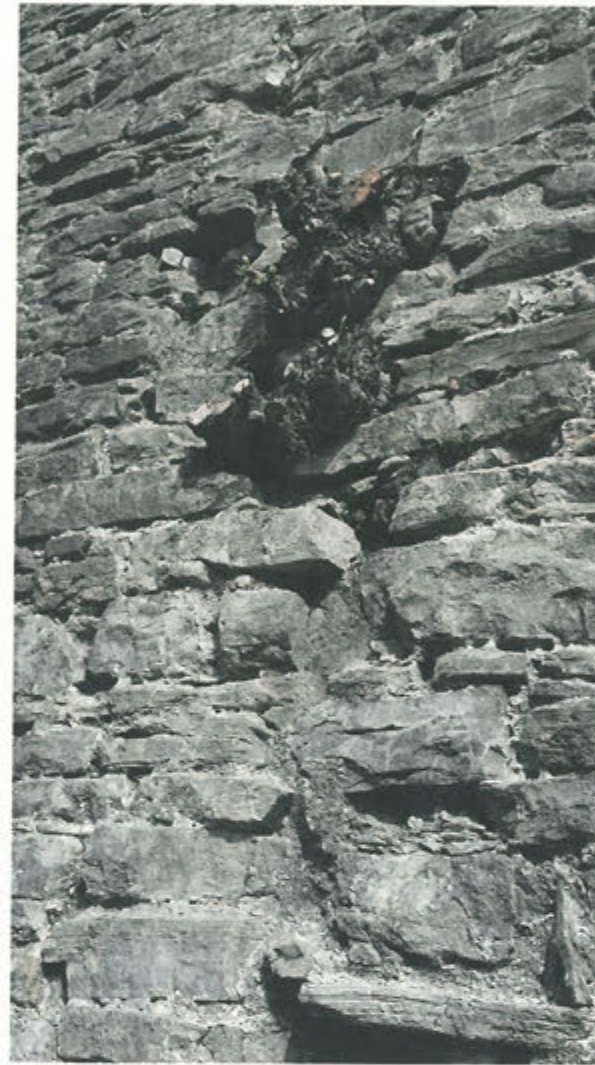
CORTINA DI S. ANDREA –lavori ultimati
