COMUNE DI BERGAMO
Settore Edilizia comunale
Agenzia servizi alla progettazione

Lavori di : **manutenzione e valorizzazione delle mura venete, tratto compreso tra il baluardo di S. Giacomo e la piattaforma di S. Andrea.**

DATI SULL'ANDAMENTO DEI LAVORI

DESCRIZIONE DEI LAVORI

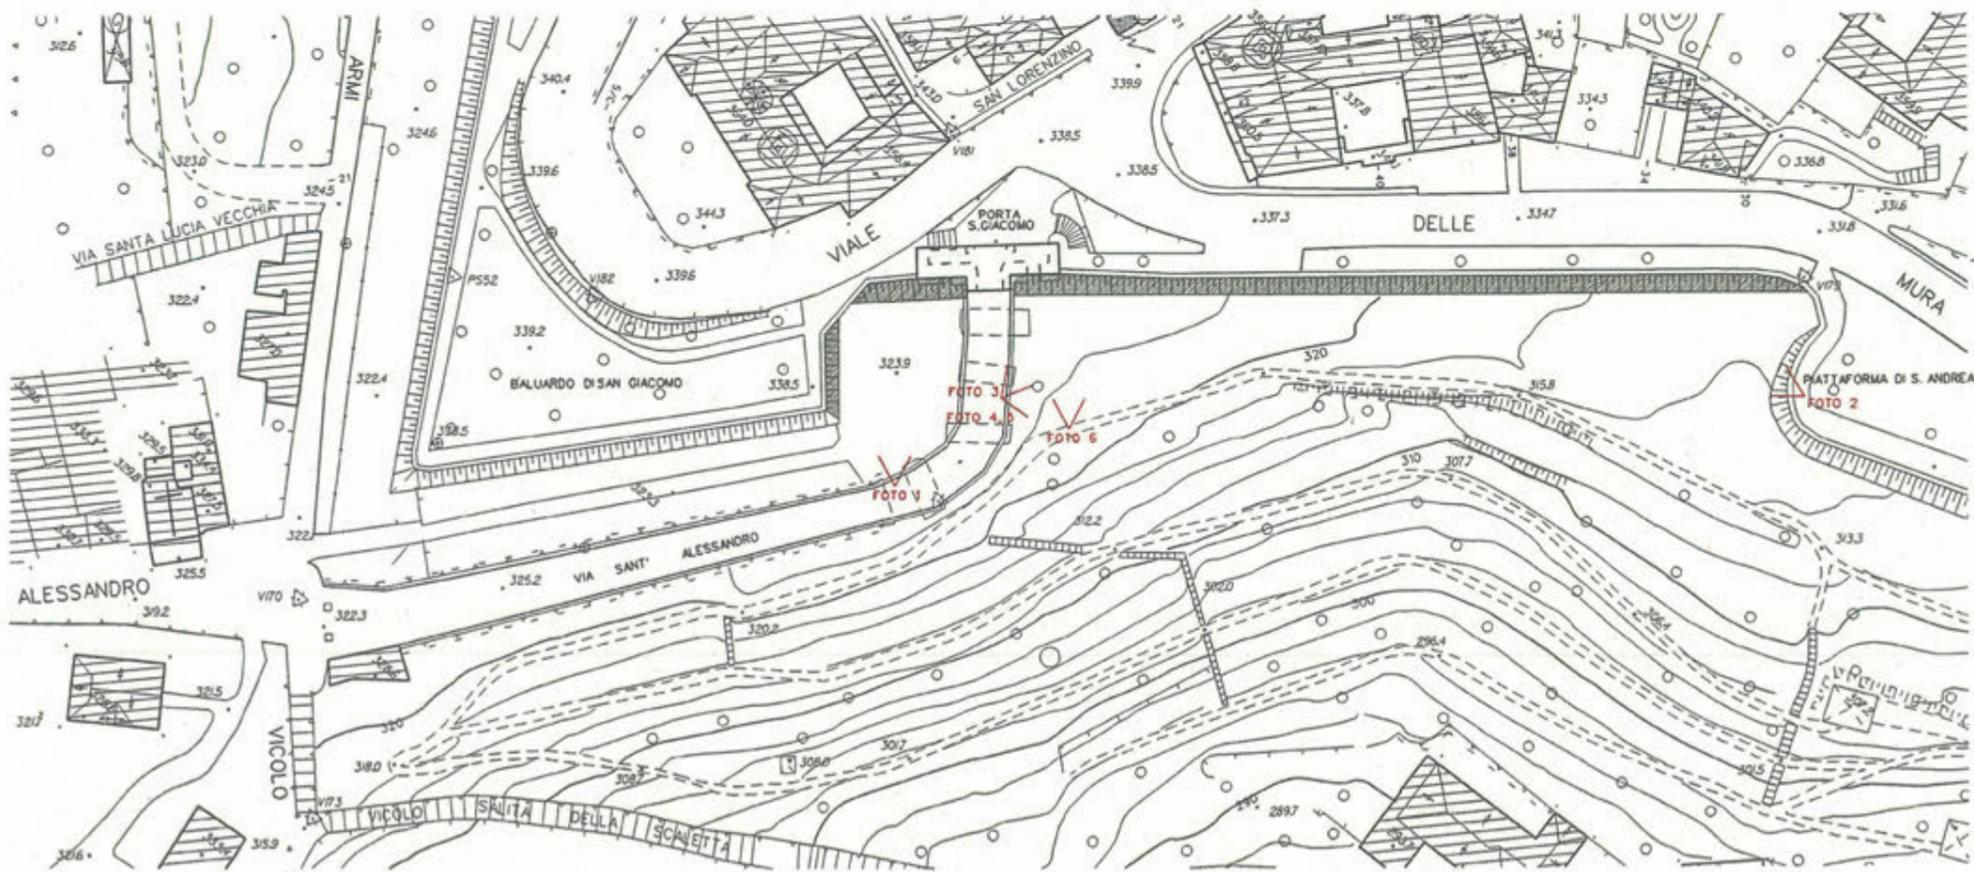
PLANIMETRIA SCALA 1:500

PRESENZA DI VEGETAZIONE DIFFUSA. VEDI SCHEDA N. 1
-

PRESENZA DI VEGETAZIONE SPORADICA. VEDI SCHEDA N. 2
-

PRESENZA DI VEGETAZIONE LOCALIZZATA DI MODESTA ENTITA'. VEDI SCHEDA N. 3
-

PRESENZA DI SPECIE ARBUSTIVA. VEDI SCHEDA N. 4

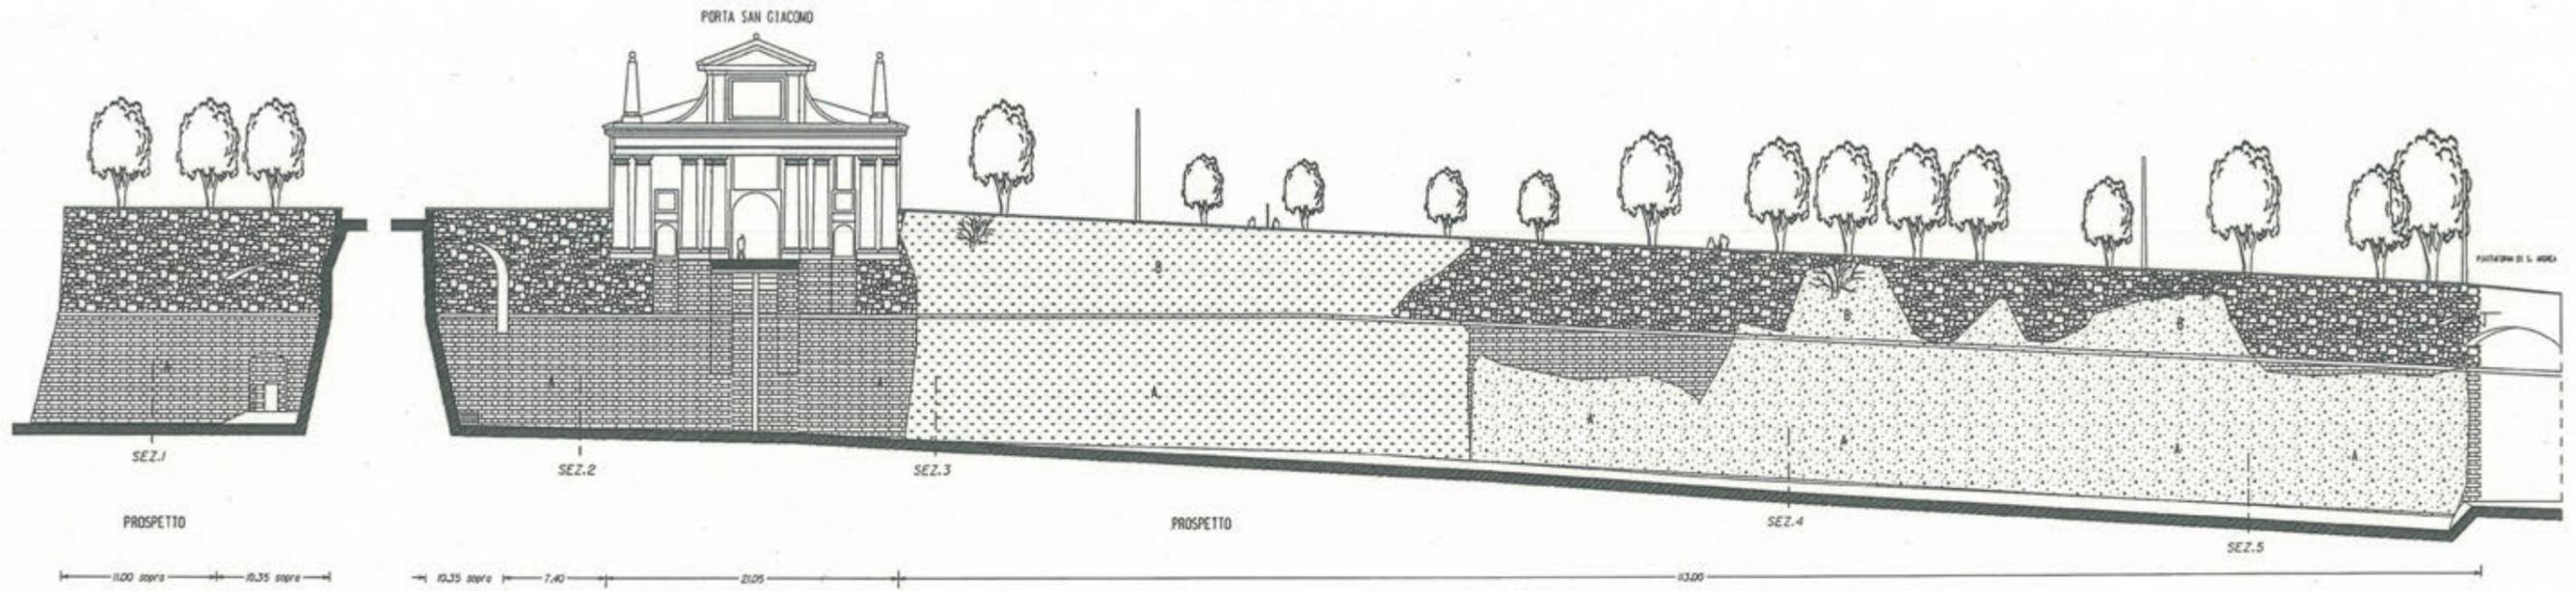
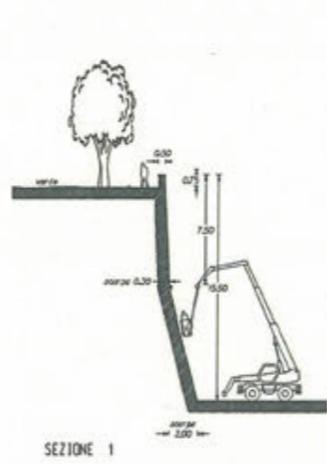
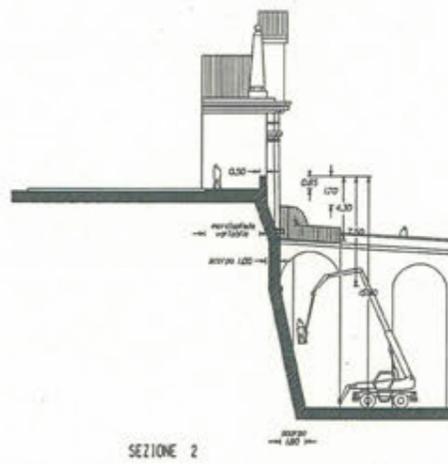
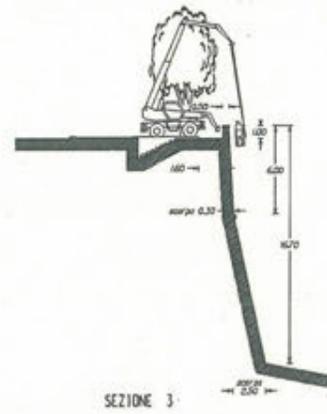
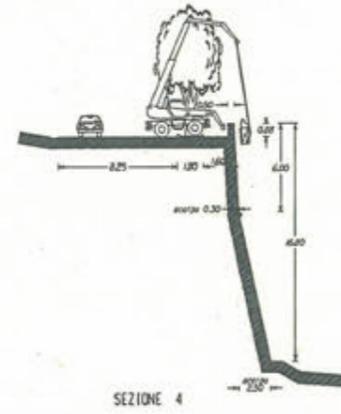
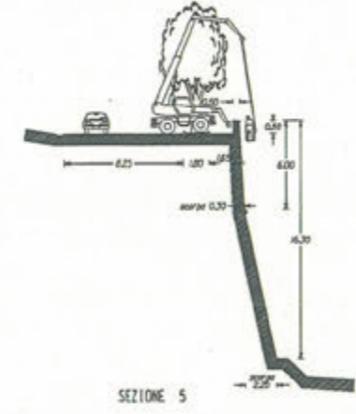
CONFORMAZIONE MATERICA	DEGRADO	TIPO D'INTERVENTO
Pietra arenaria in prevalenza grigia, quadrate di grosse dimensioni, miste a pietre più grossolane e più piccole	Presenza di vegetazione sporadica localizzata in appomerati di limitata dimensione, discontinuità del giunto, carenze delle malte e/o sfilamento delle stesse. Esfoliazione della pietra.	VEDIVOCI E.P.U. AQ.01A AQ.01B AQ.01C AQ.01D
Pietra arenaria grigia e gialla di dimensioni più ridotte rispetto alla base e con squadratura più grossolana	Presenza di vegetazione sporadica localizzata in appomerati di limitata dimensione, discontinuità del giunto, carenze delle malte e/o sfilamento delle stesse. Esfoliazione della pietra.	VEDIVOCI E.P.U. AQ.02A AQ.02B AQ.02C AQ.02D
Pietra arenaria in prevalenza grigia, quadrate di grosse dimensioni, miste a pietre più grossolane e più piccole	Presenza di vegetazione localizzata in appomerati di media dimensione, discontinuità del giunto, carenze delle malte e/o sfilamento delle stesse. Esfoliazione della pietra.	VEDIVOCI E.P.U. AQ.03A AQ.03B AQ.03C AQ.03D

Pietra arenaria grigia e gialla di dimensioni più ridotte rispetto alla base e con squadratura più grossolana	Presenza di vegetazione localizzata in appomerati di media dimensione, discontinuità del giunto, carenze delle malte e/o sfilamento delle stesse. Esfoliazione della pietra.	VEDIVOCI E.P.U. AQ.04A AQ.04B AQ.04C AQ.04D

CONFORMAZIONE MATERICA	DEGRADO	TIPO D'INTERVENTO
Pietra arenaria in prevalenza grigia, quadrate di grosse dimensioni, miste a pietre più grossolane e più piccole	Presenza di vegetazione diffusa dal piede per tutta l'altezza della muratura, discontinuità del giunto, carenze delle malte e/o sfilamento delle stesse. Esfoliazione della pietra.	VEDIVOCI E.P.U. AQ.30A AQ.30B AQ.30C AQ.30D
Pietra arenaria grigia e gialla di dimensioni più ridotte rispetto alla base e con squadratura più grossolana	Presenza di vegetazione diffusa dal piede per tutta l'altezza della muratura, discontinuità del giunto, carenze delle malte e/o sfilamento delle stesse. Esfoliazione della pietra.	VEDIVOCI E.P.U. AQ.30A AQ.30B AQ.30C AQ.30D
Presenza di specie arbustive flosce		VEDIVOCI E.P.U. AQ.400
Fascione in pietra di Sarnio	Esfoliazione e accoppiatura	VEDIVOCI E.P.U. AQ.700 AQ.800

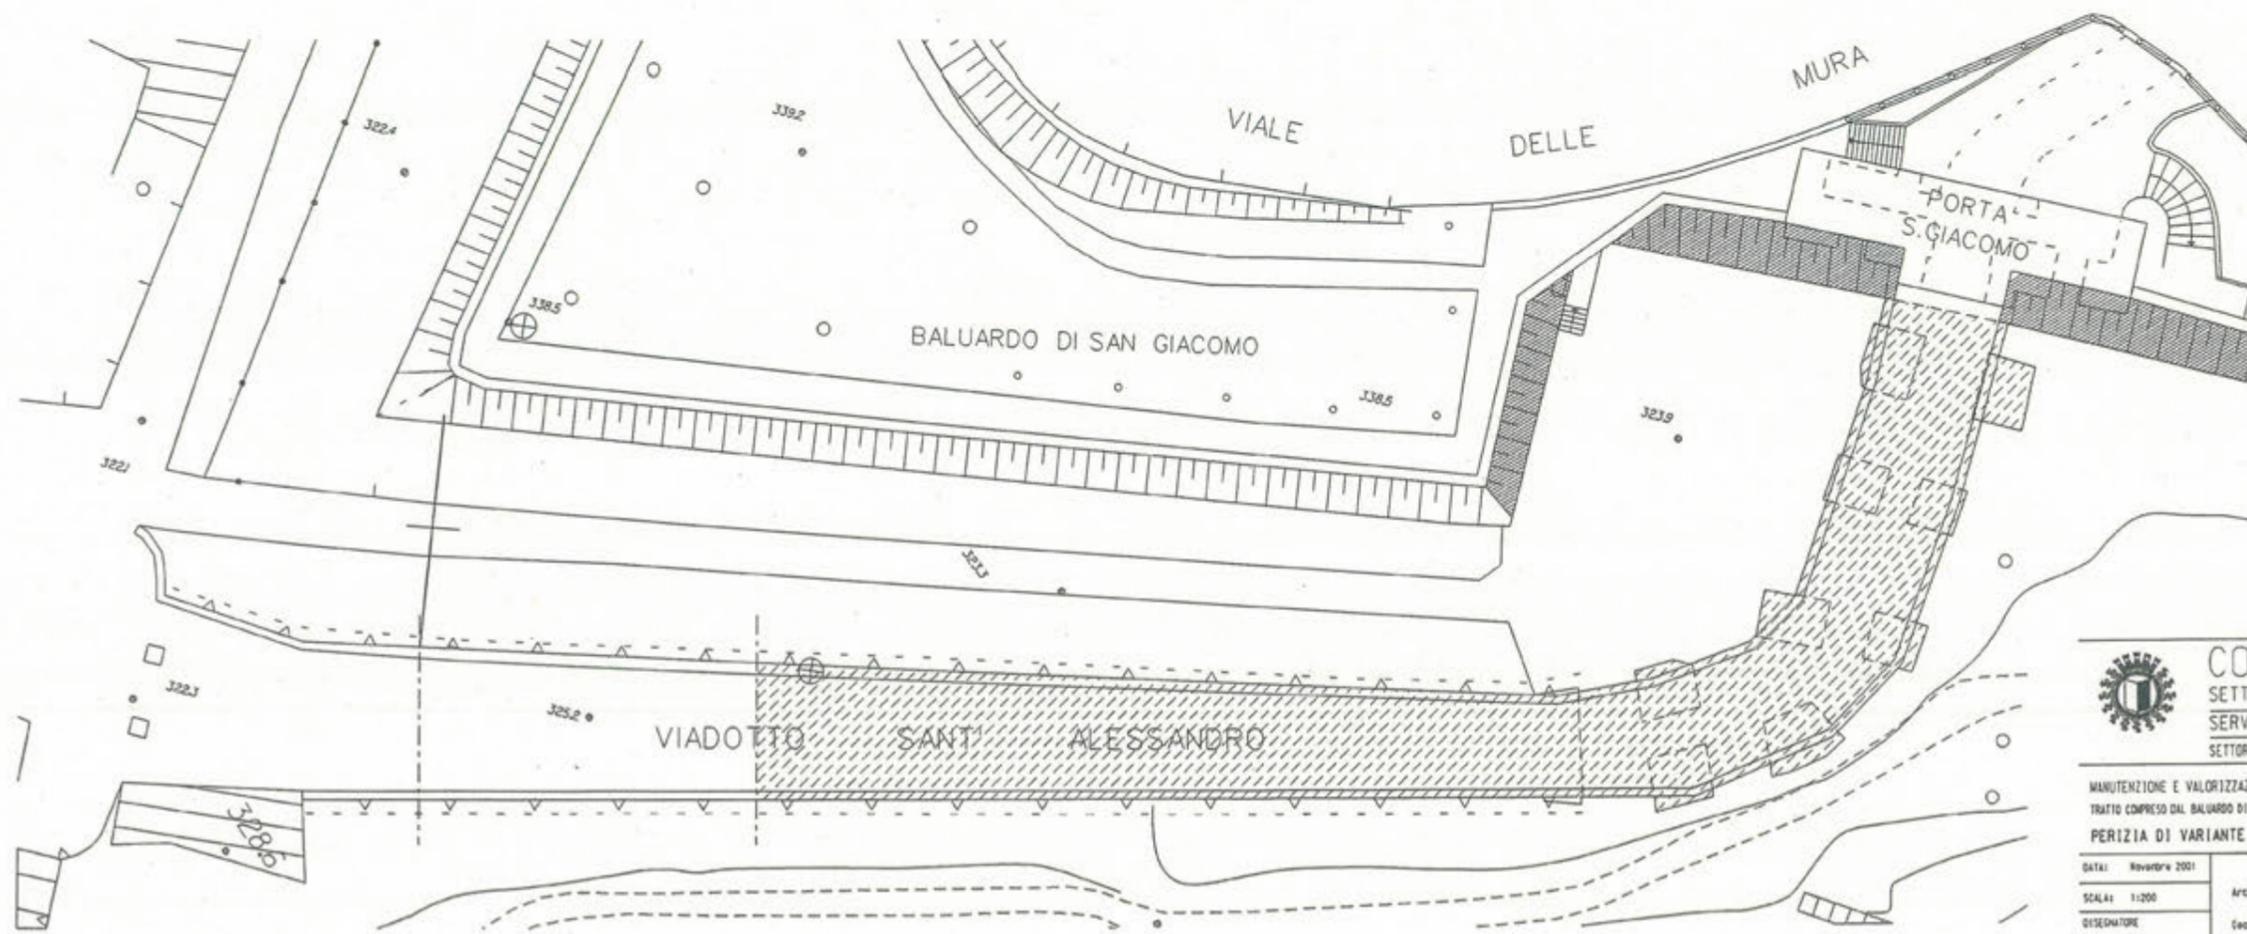
PROSPETTI E PIANTE
 DEL VIADOTTO SANTI ALESSANDRO

- PULIZIA E CONSOLIDAMENTO VEDIVOCE E.P.I.I.A.020A
- PULIZIA E CONSOLIDAMENTO VEDIVOCE E.P.I.I.A.020B
- AREA INTERESSATA DALL'INTERVENTO

Inoltre si è stata redatta una variante che ha consentito la realizzazione di alcune lavorazioni in più, impreviste e imprevedibili al momento della progettazione, riguardanti e interessanti, il viadotto che collega alla porta di S. Giacomo, detti lavori sono urgenti e indifferibili, in quanto a seguito della rimozione della vegetazione, si sono riscontrati conci di pietra smossi che rappresentano un imminente pericolo.

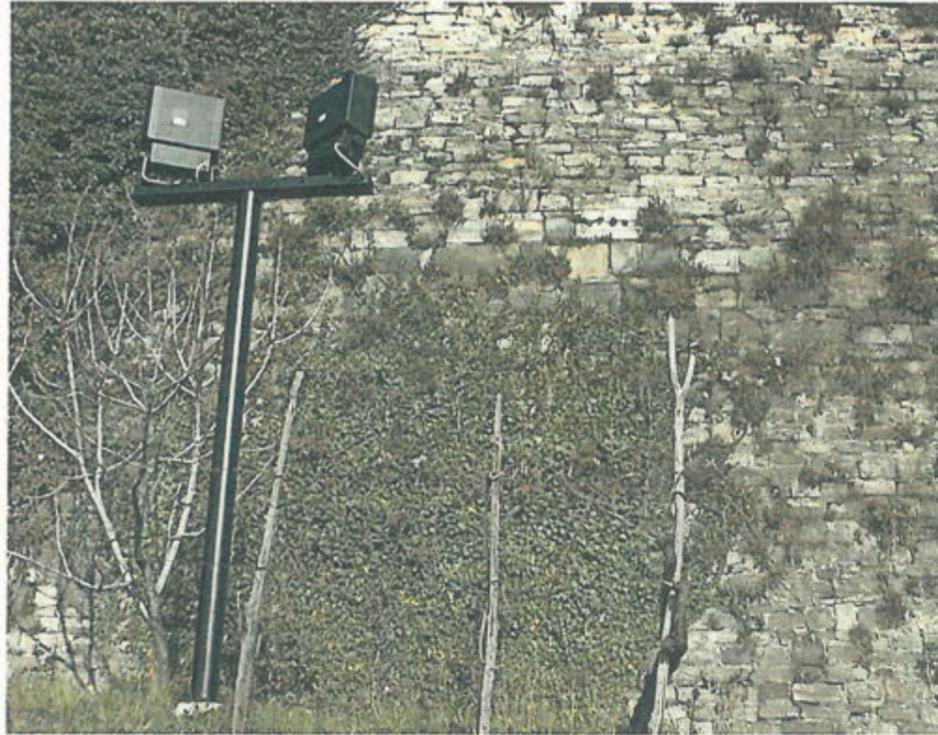
VISTA DAL BASSO PIU' RAVVICINATA DEL TRATTO "2"

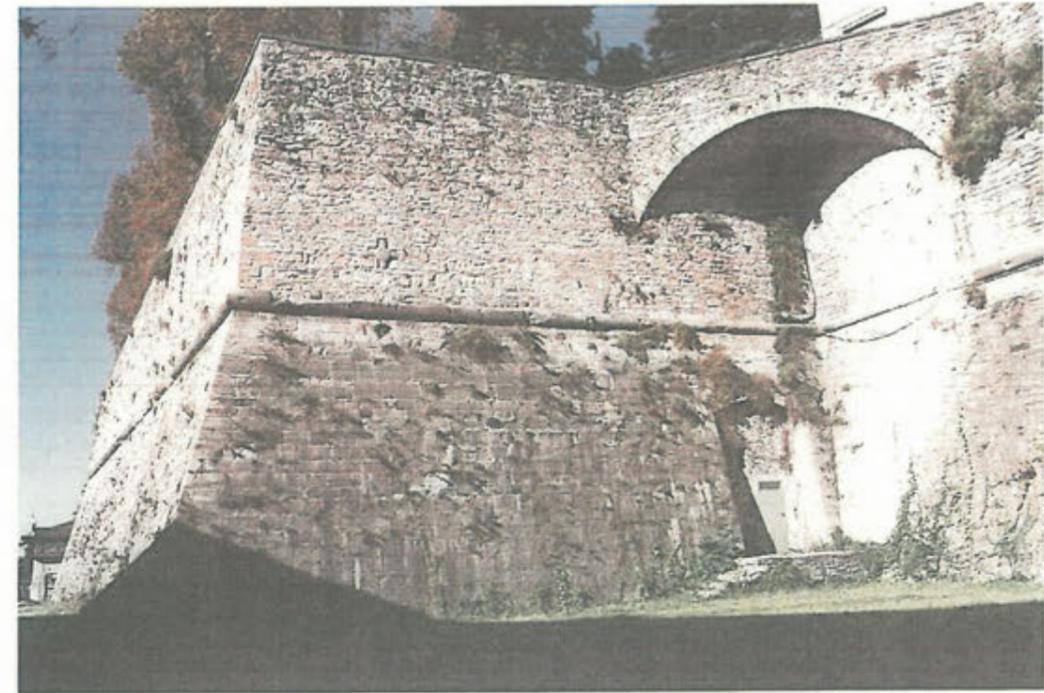
VISTA DEL LATO SINISTRO DEL TRATTO "1"

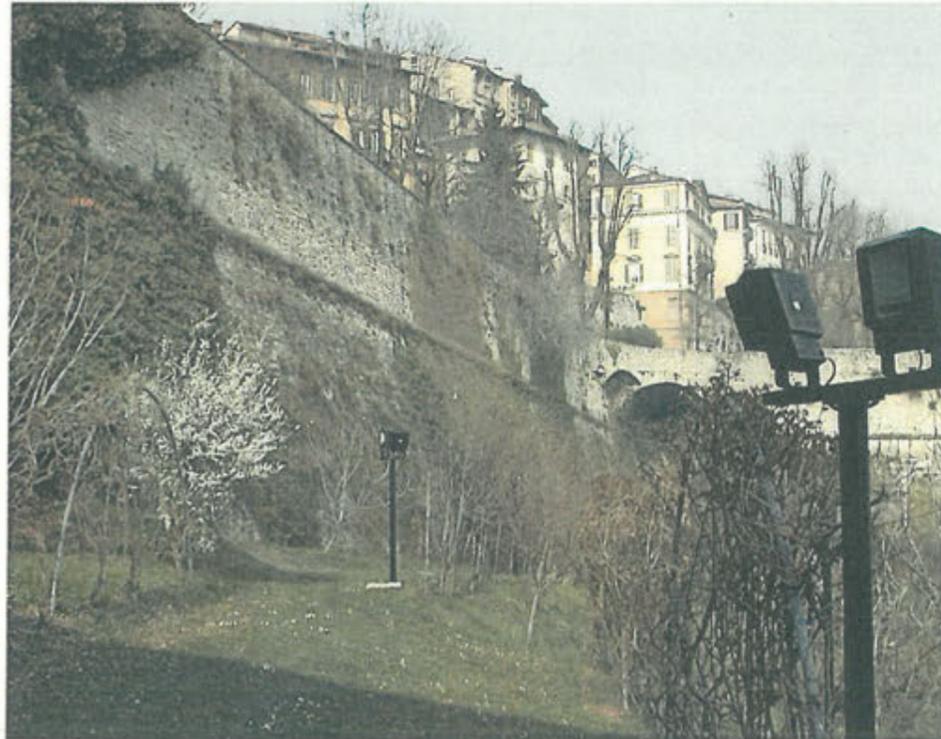
VISTA DAL BASSO DEL TRATTO "2"

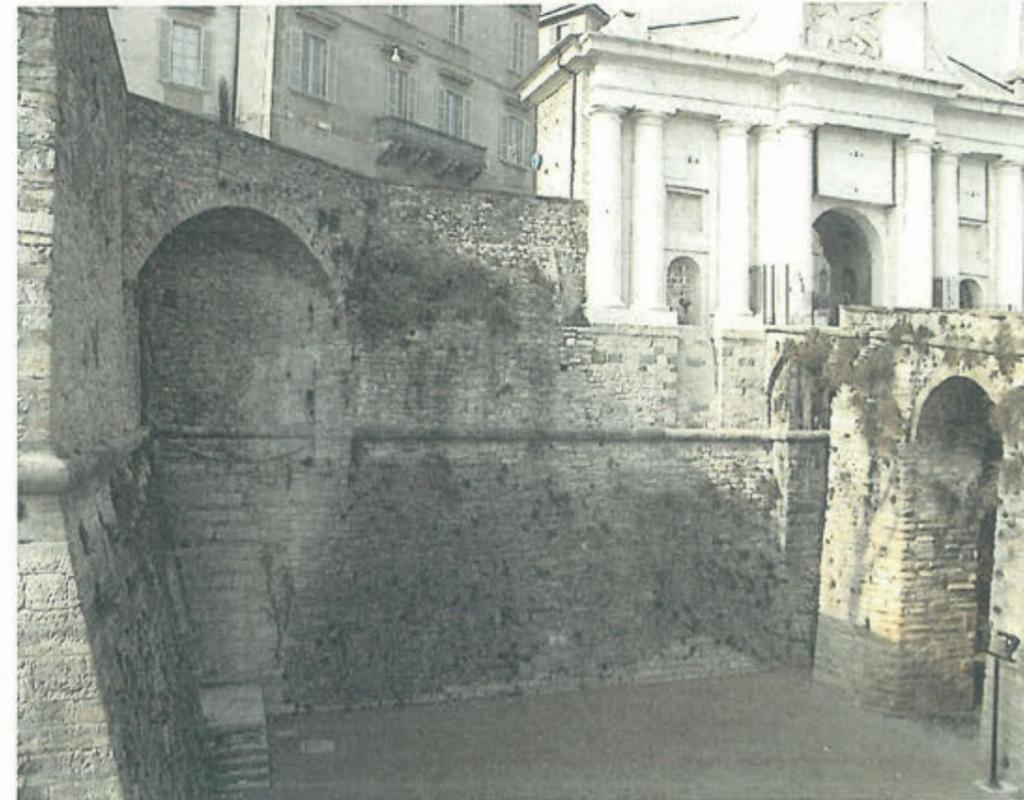
VISTA DELLA PARTE FRONTALE DEL TRATTO "1"

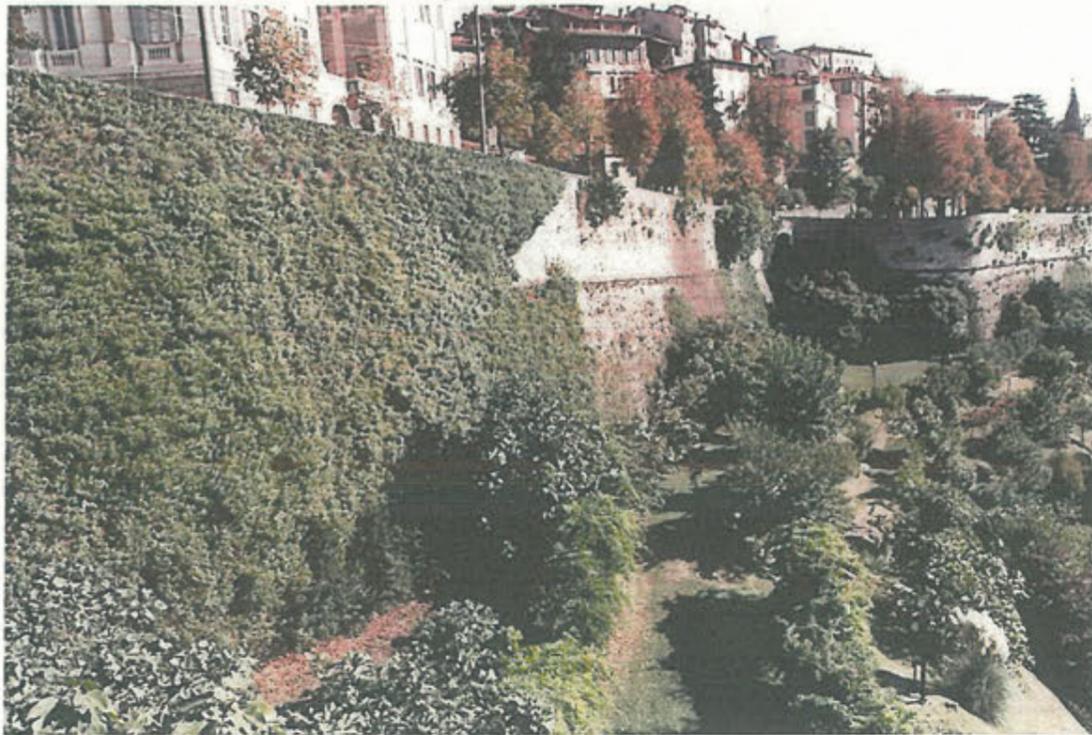
VISTA D'INSIEME DAL VIADOTTO DEL TRATTO "2"

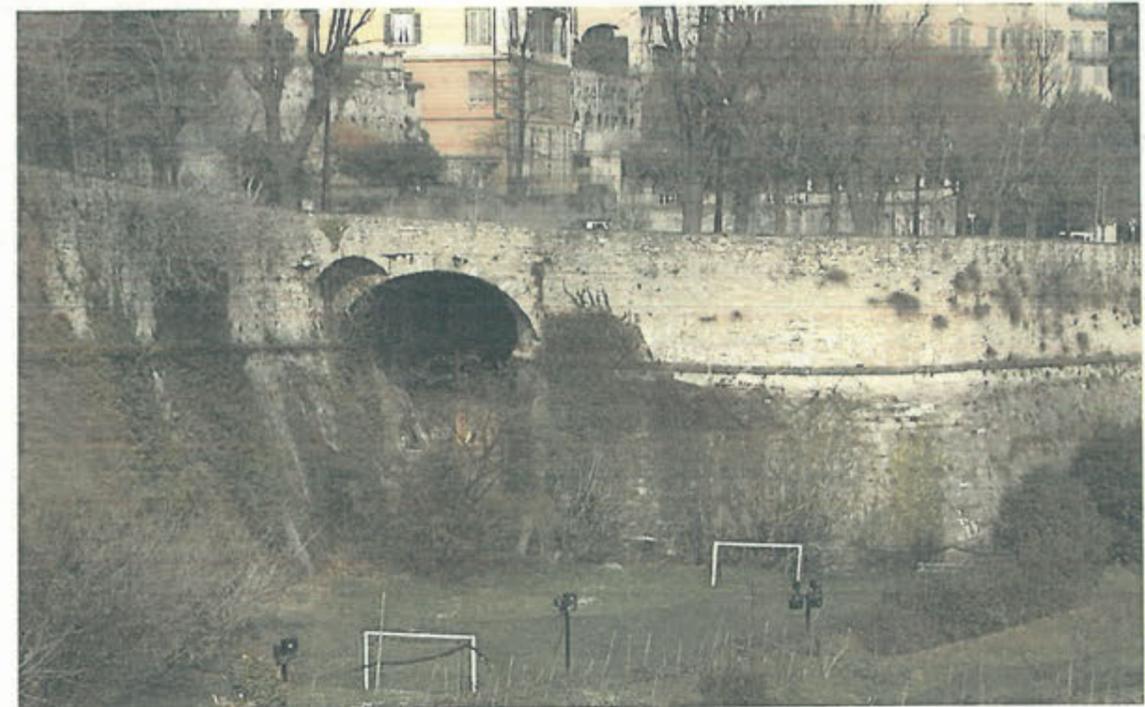
VISTA DELLA PARTE FINALE DEL TRATTO "2" dal Viadotto

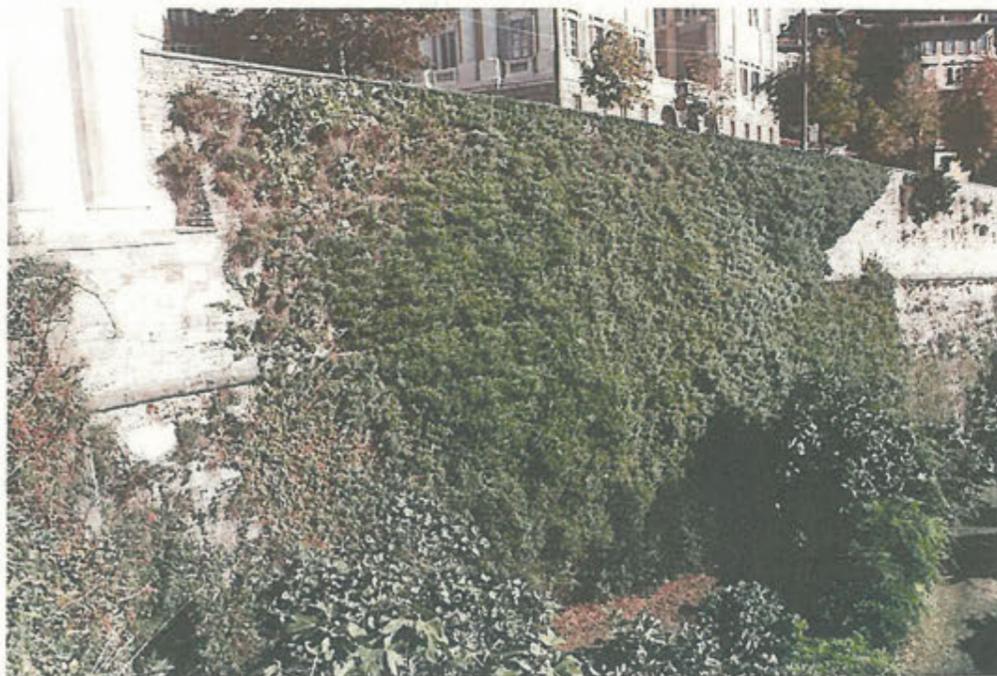
VISTA DI PARTE DEL TRATTO "2" dal Viadotto

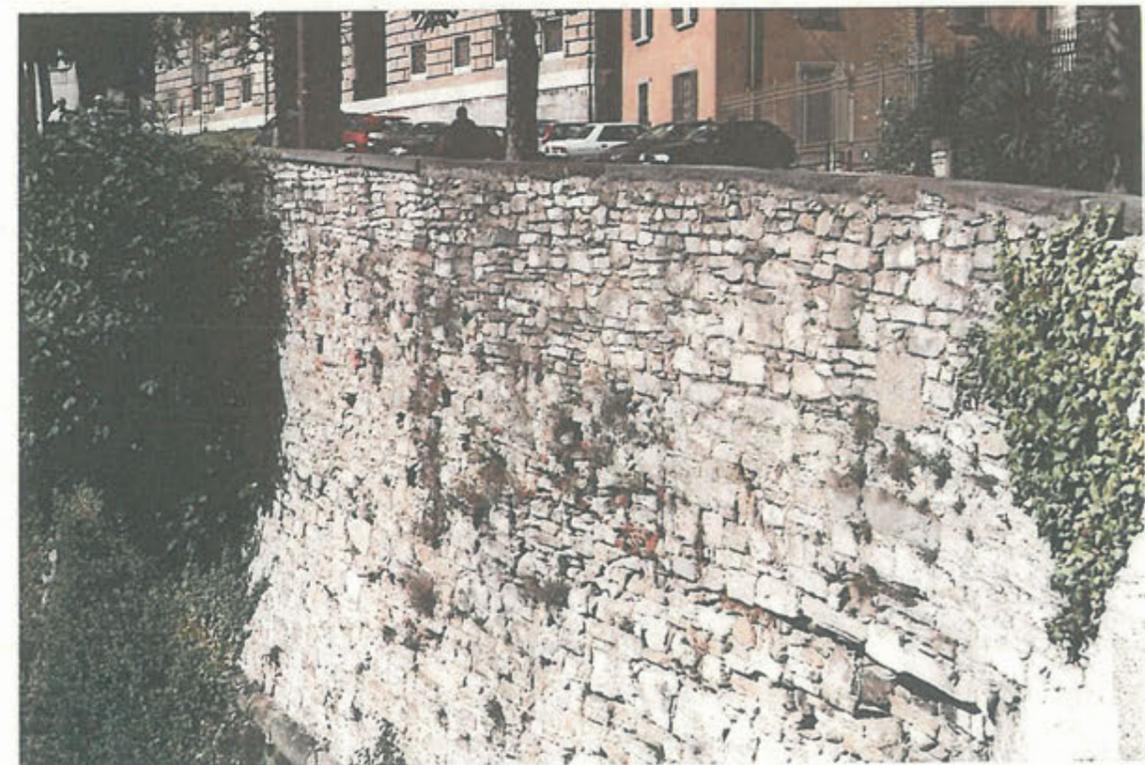
PARTICOLARE DEGRADO DELLE MALTE NELLA FINALE DEL TRATTO "2"

4. Rimozione delle malte di allettamento, degradate in fase di distacco o di polverizzazione, e/o delle superfetazioni, presenti;
5. Rimozione con recupero delle pietre smosse ed instabili, e successiva posa delle stesse pietre rimosse

6. Ripristino della continuità dei giunti con iniezioni realizzate per coli o con siringhe e/o ugelli collegati a pressione, nei punti dove siano presenti cavità profonde e di notevoli dimensioni

7. Sigillatura di tutti i giunti con malte di allettamento (da campionare con la D.L.)
8. Consolidamento del paramento murario, mediante l'utilizzo di una miscela di resine acril-silossaniche in solvente, incolori, a forte penetrazione, reversibili, applicata con pennello o irroratrice a bassa pressione

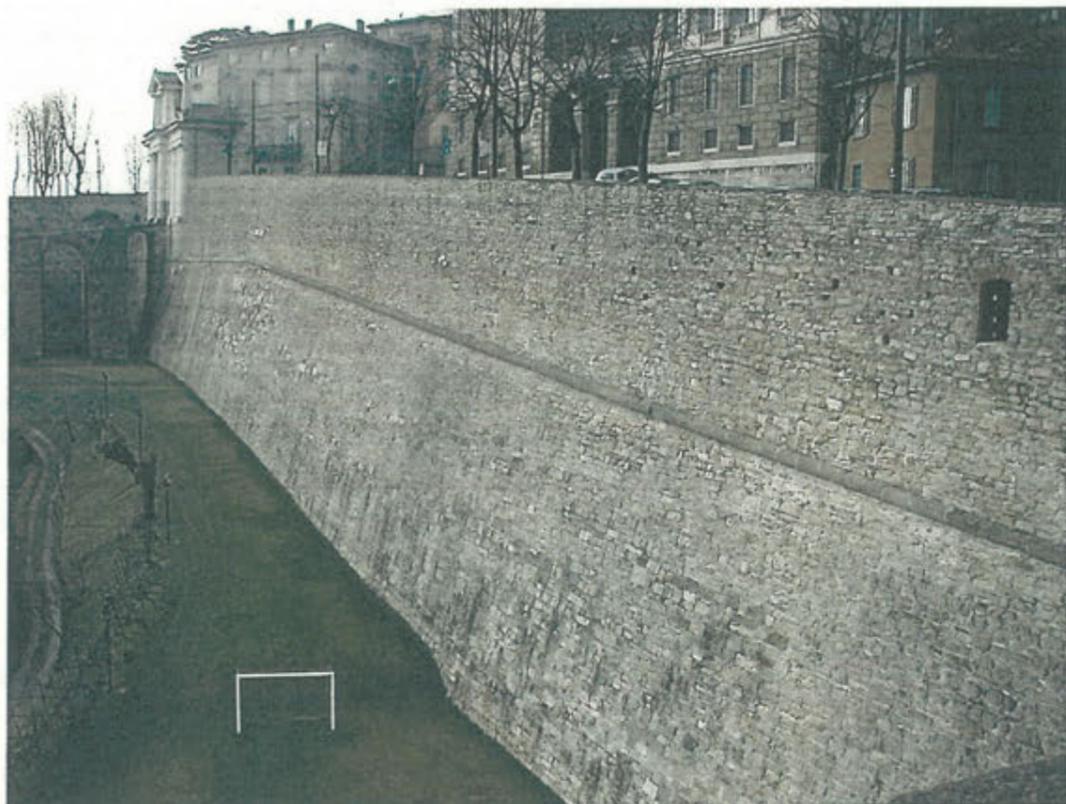
VISTA DELLE MURA DALLO SPALTO DELLE CENTO PIANTE

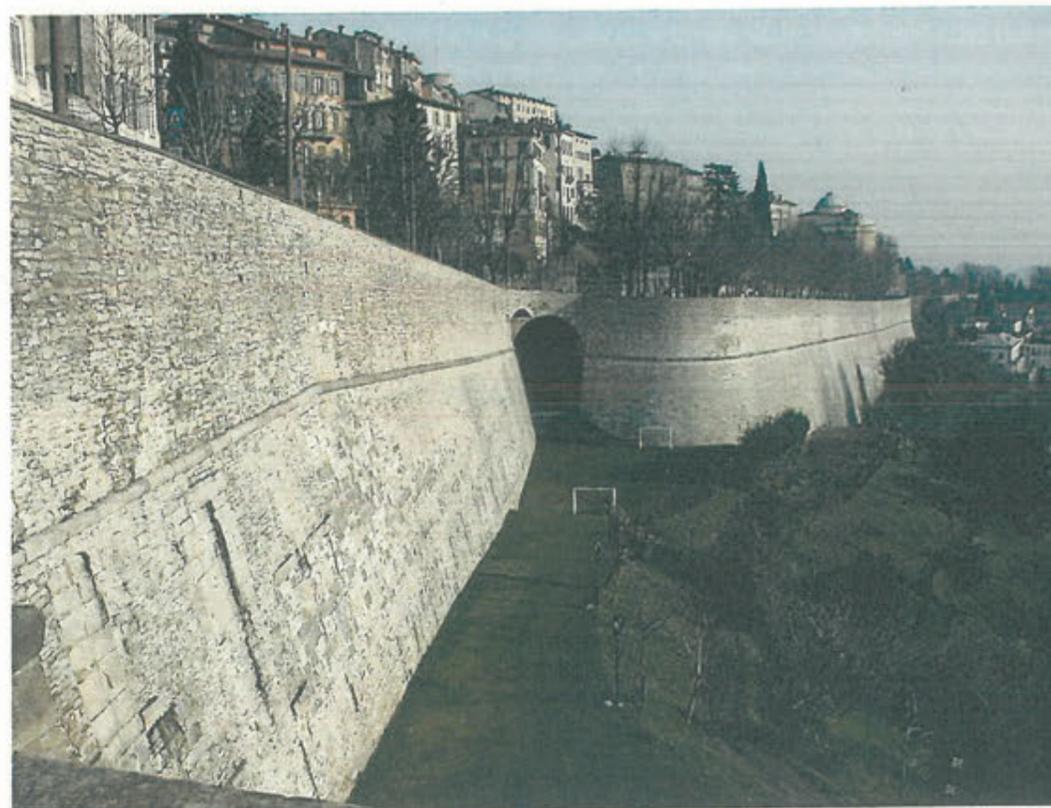
VISTA COMPLESSIVA DELLE MURA DAL VIADOTTO S. GIACOMO

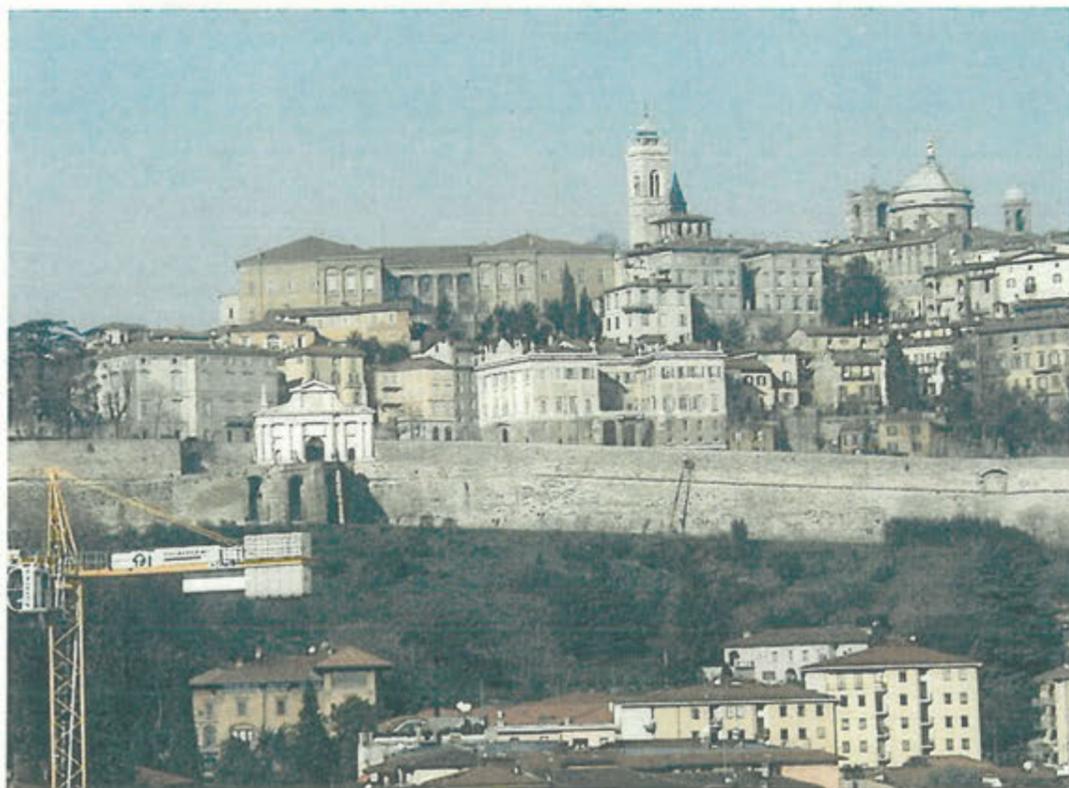
VISTA PANORAMICA DELLA TORRE DEI CADUTI A LAVORI QUASI ULTIMATI
