COMUNE DI BERGAMO
AREA POLITICHE DEL TERRITORIO
Direzione LL.PP., Edifici e Monumenti

Lavori: di "restauro delle mura Venete – anno 2015"

RELAZIONE DI ACCOMPAGNAMENTO AL CONTO FINALE

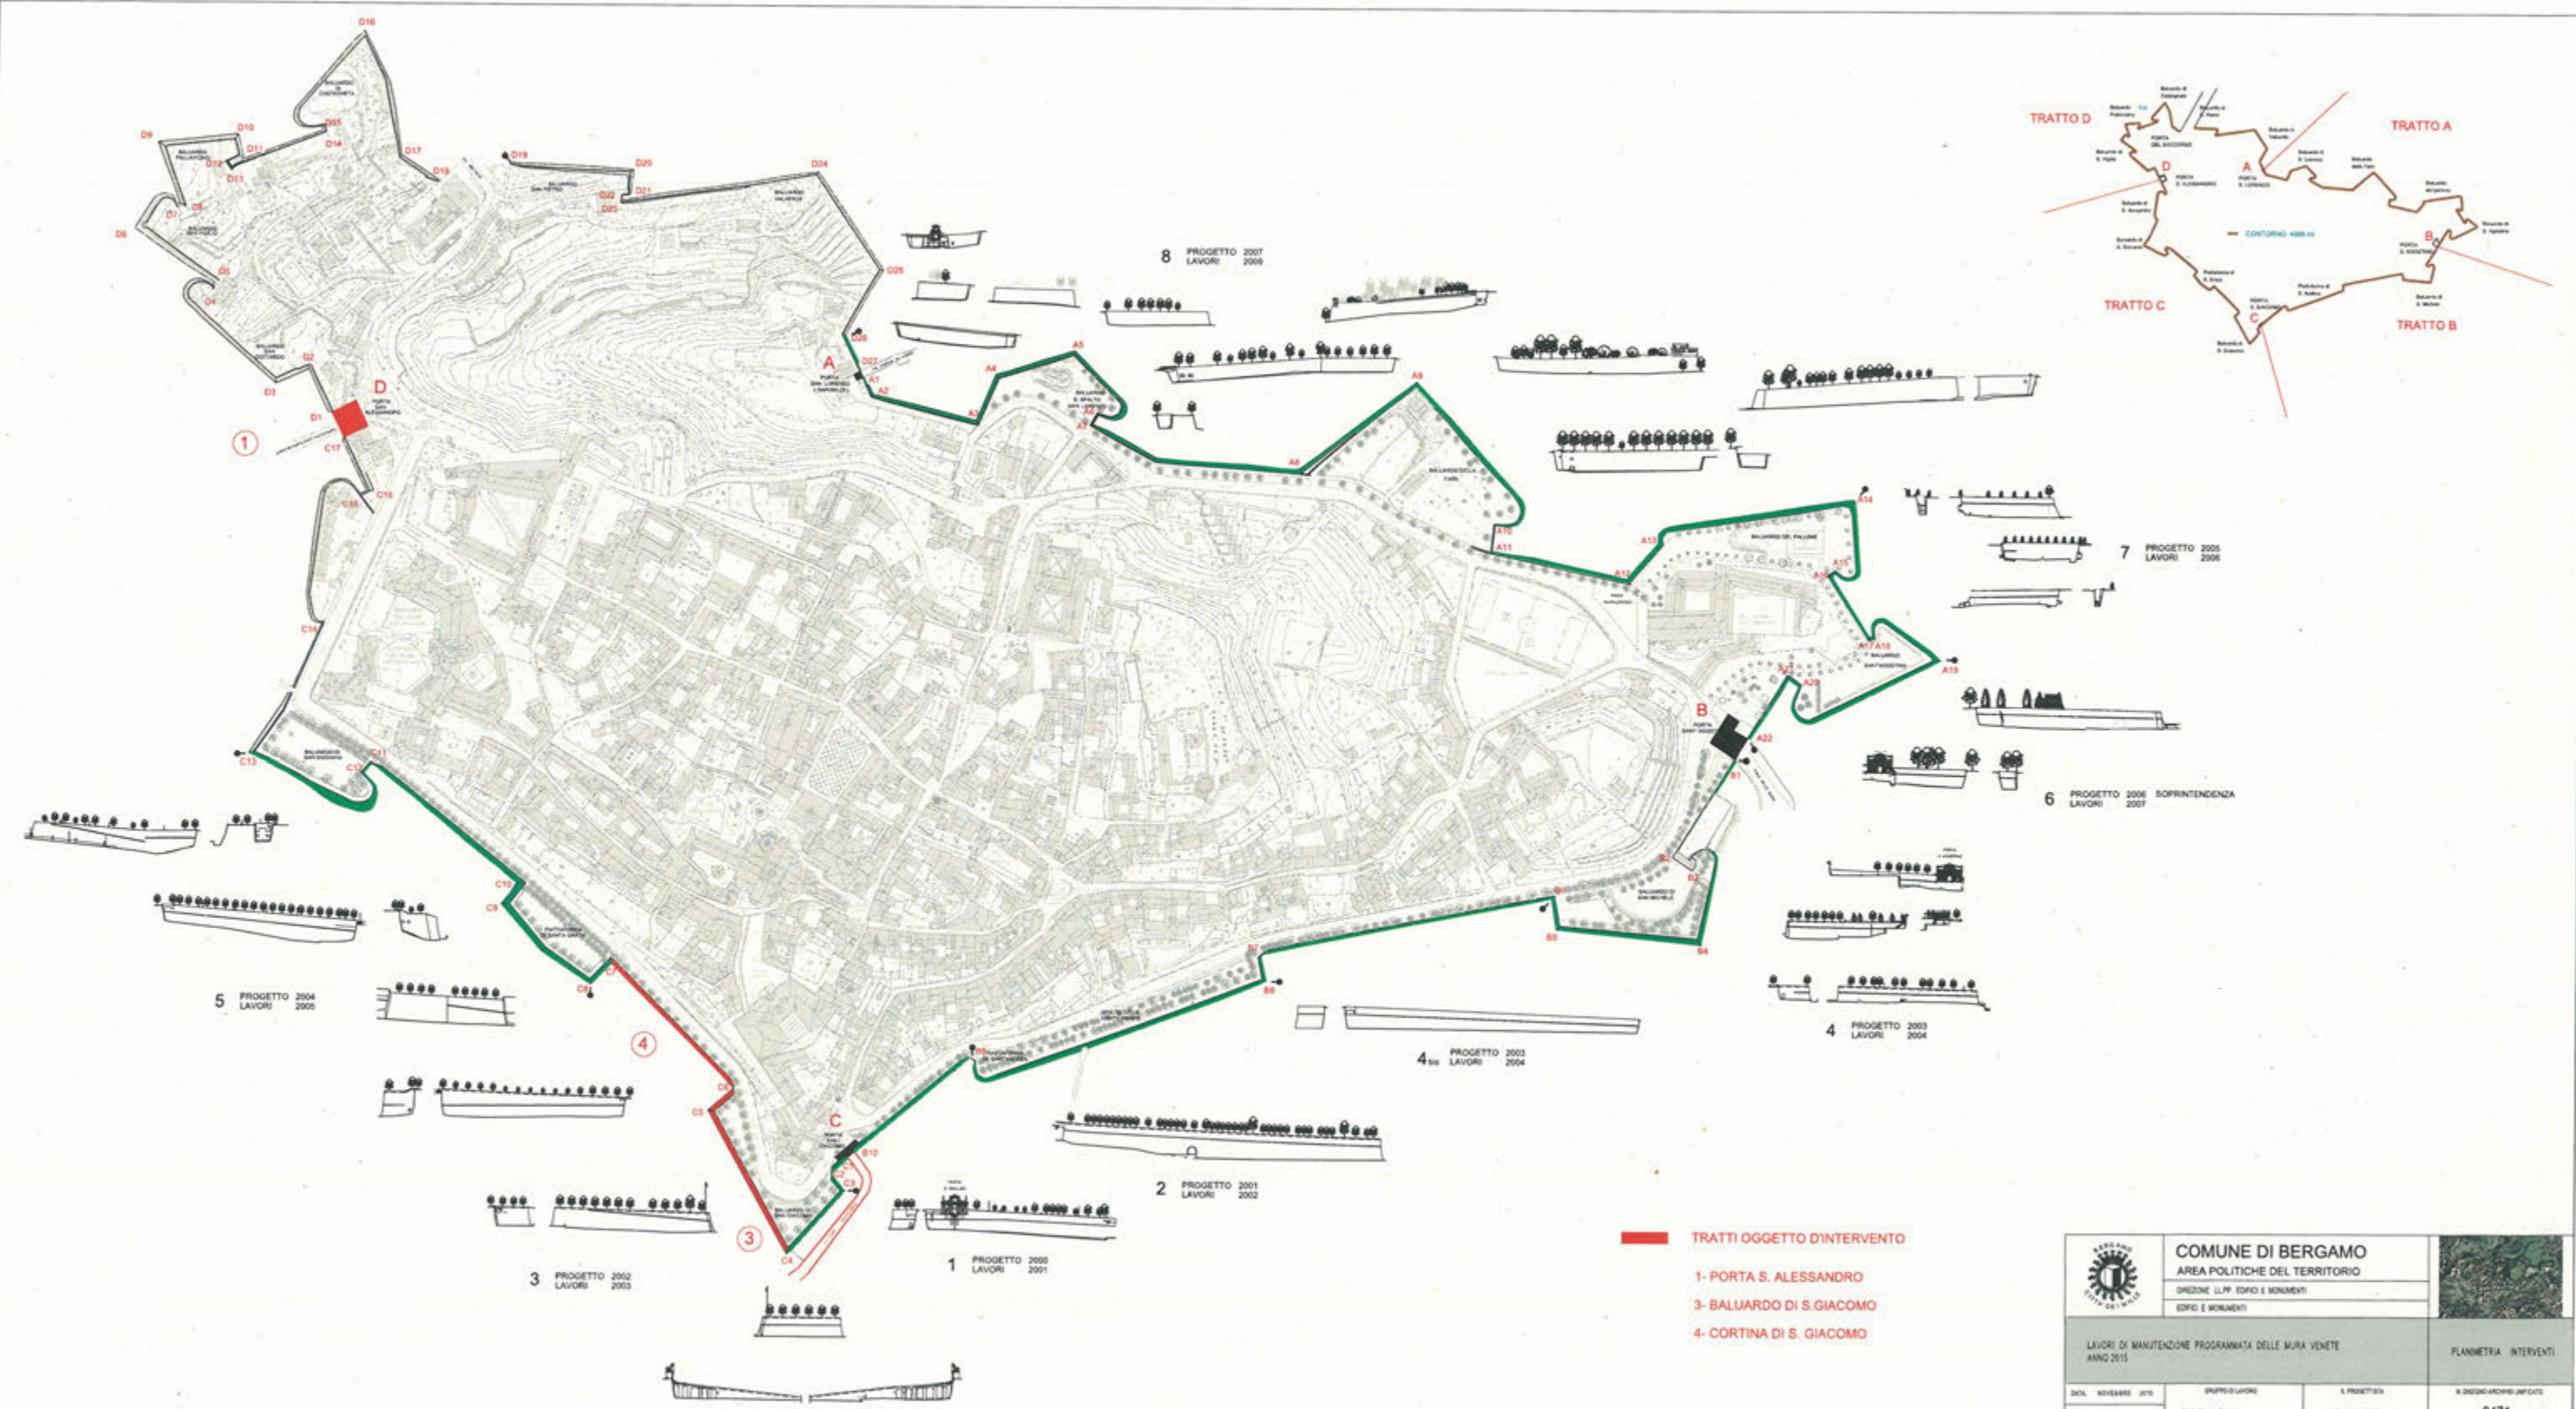
- TRATTI OGGETTO D'INTERVENTO**
- 1- PORTA S. ALESSANDRO
 - 3- BALUARDO DI S. GIACOMO
 - 4- CORTINA DI S. GIACOMO

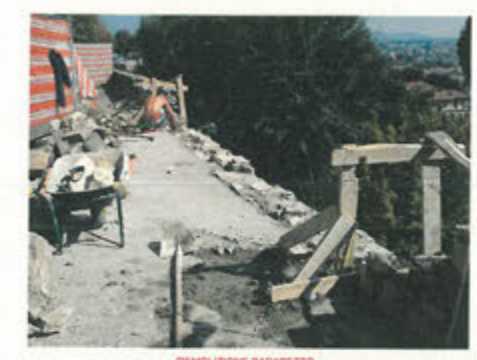
DEMOLIZIONE PARAPETTO

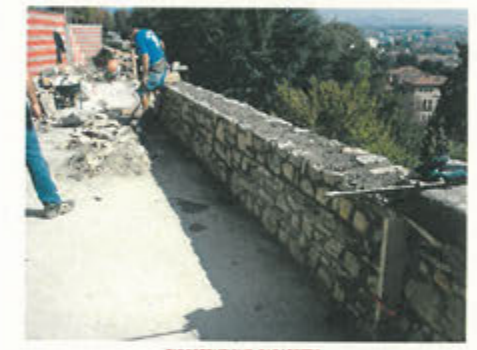
RICOSTRUZIONE PARAPETTO

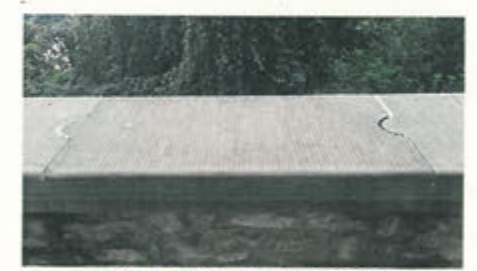
COPERTINA TIPO IN PIETRA ARENARIA DI SARINCO

- 5 Fornitura e posa in opera di copertine nuove in pietra arenaria di Sarnico, della medesima forma, dimensione e lavorazione di quelle precedentemente posate in analoghi interventi e comunque previa campionatura con la D.L.

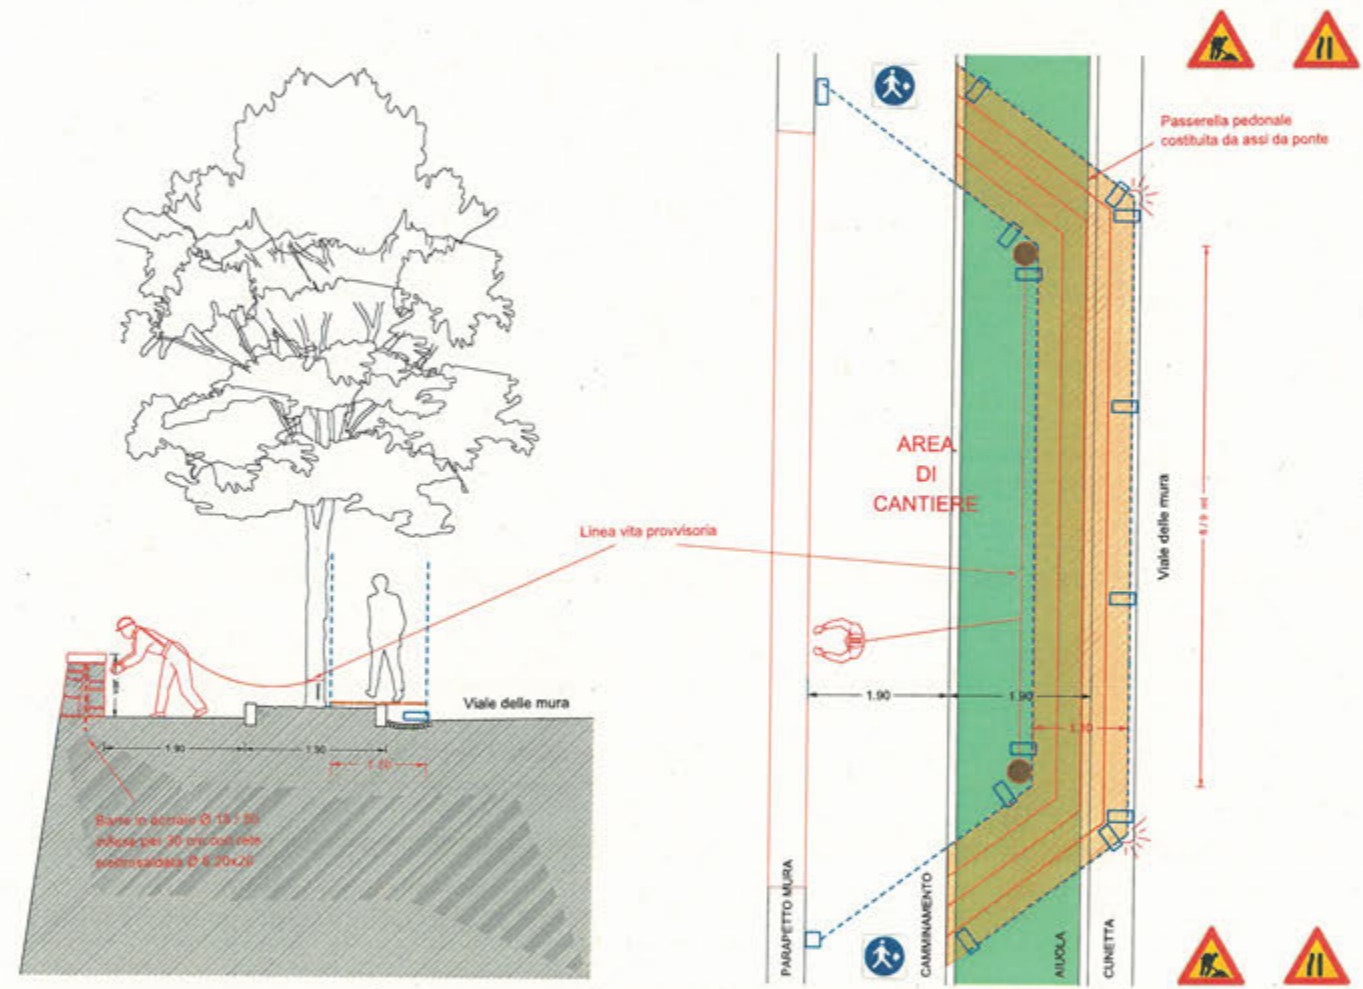
MODALITA' D'INTERVENTO PER DEMOLIZIONE E RICOSTRUZIONE PARAPETTO
PIANTA E SEZIONE 1:50

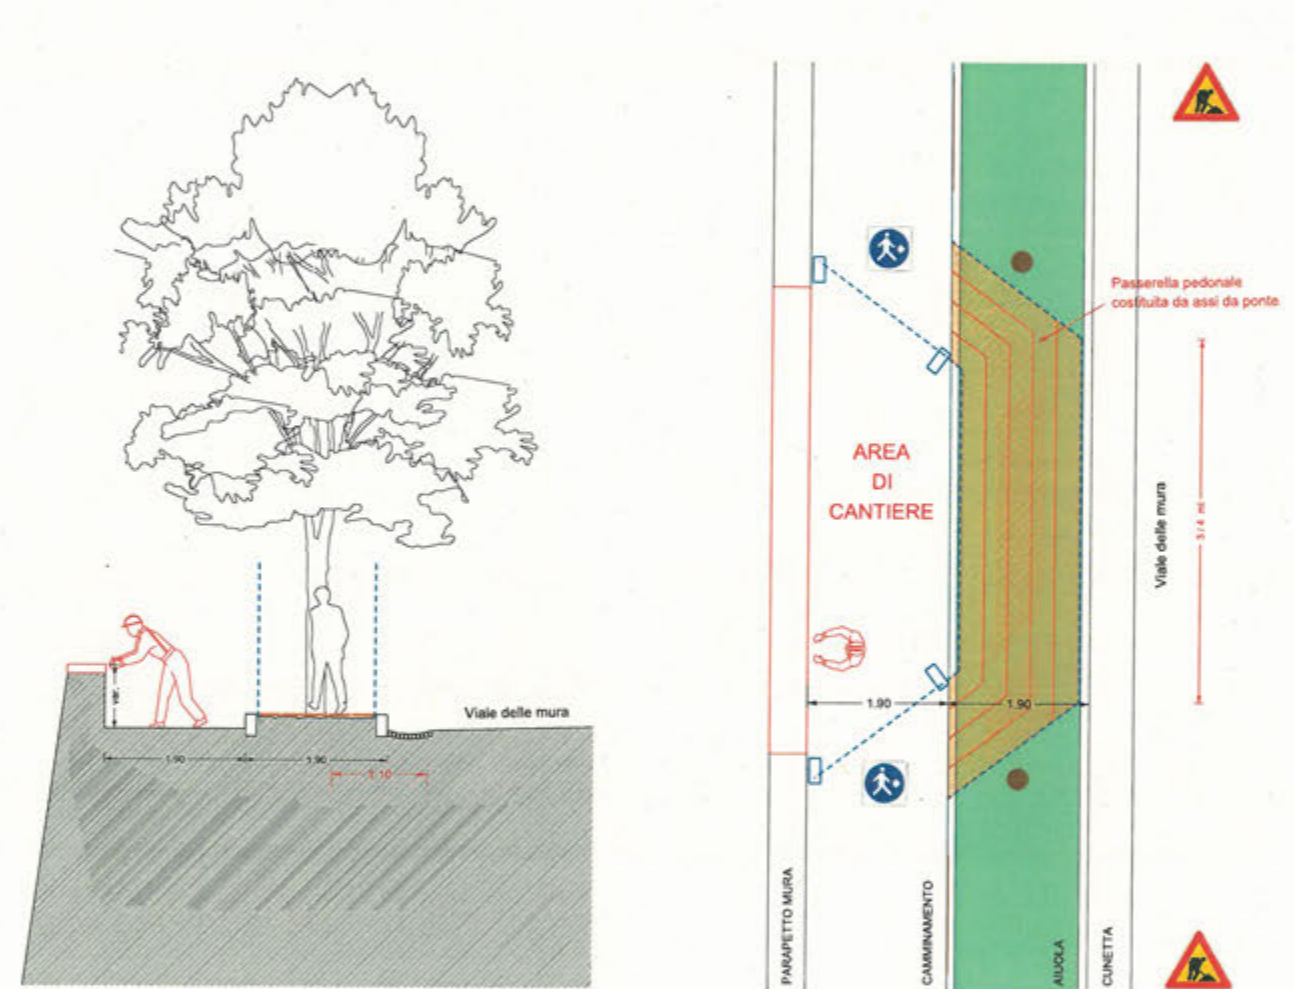
MODALITA' D'INTERVENTO PER SOSTITUZIONE COPERTINA E RESTAURO LATO INTERNO PARAPETTO
PIANTA E SEZIONE 1:50

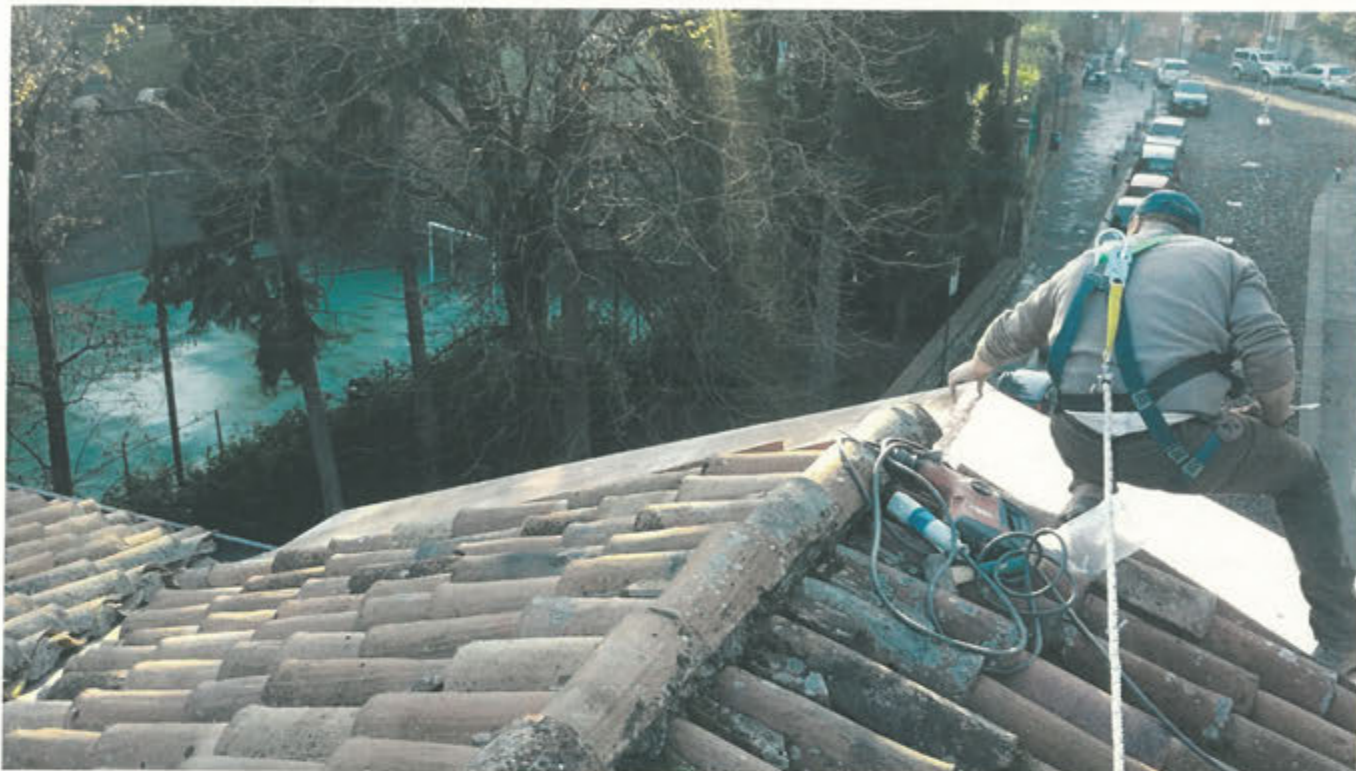
L'utilizzo della linea vita per la sigillatura della lattoneria del timpano, una lavorazione di un'ora che avrebbe richiesto il nolo di una piattaforma aerea se non ci fosse stata la linea vita

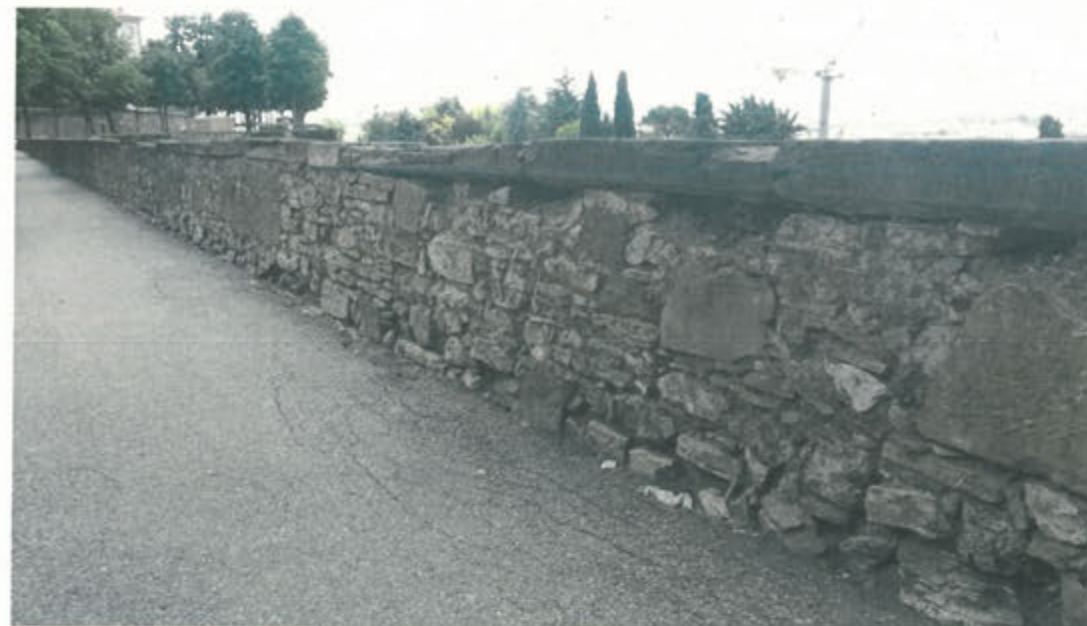
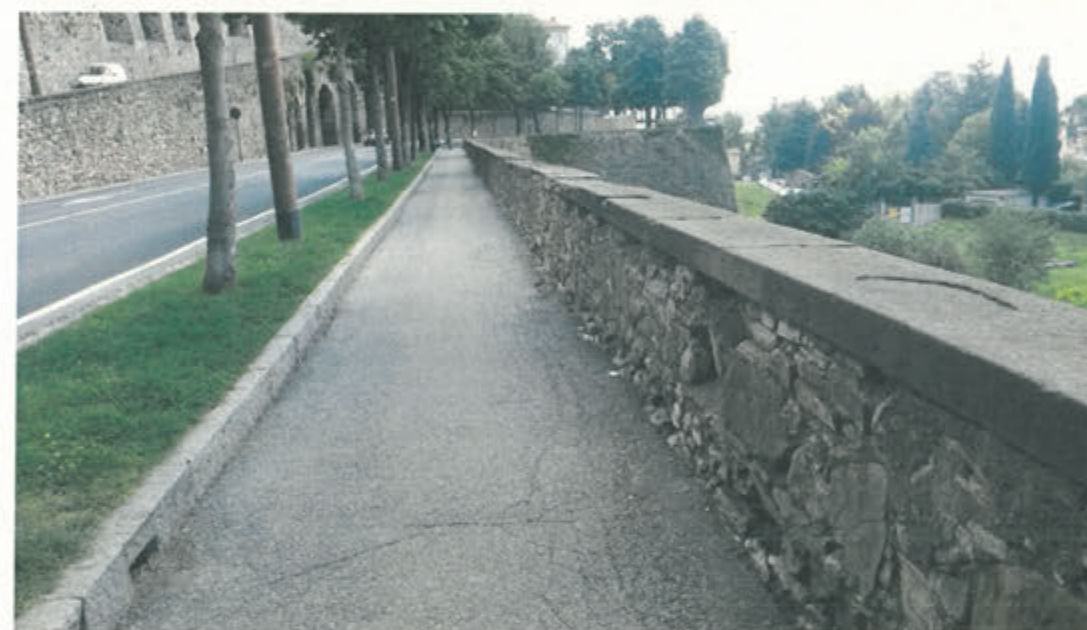
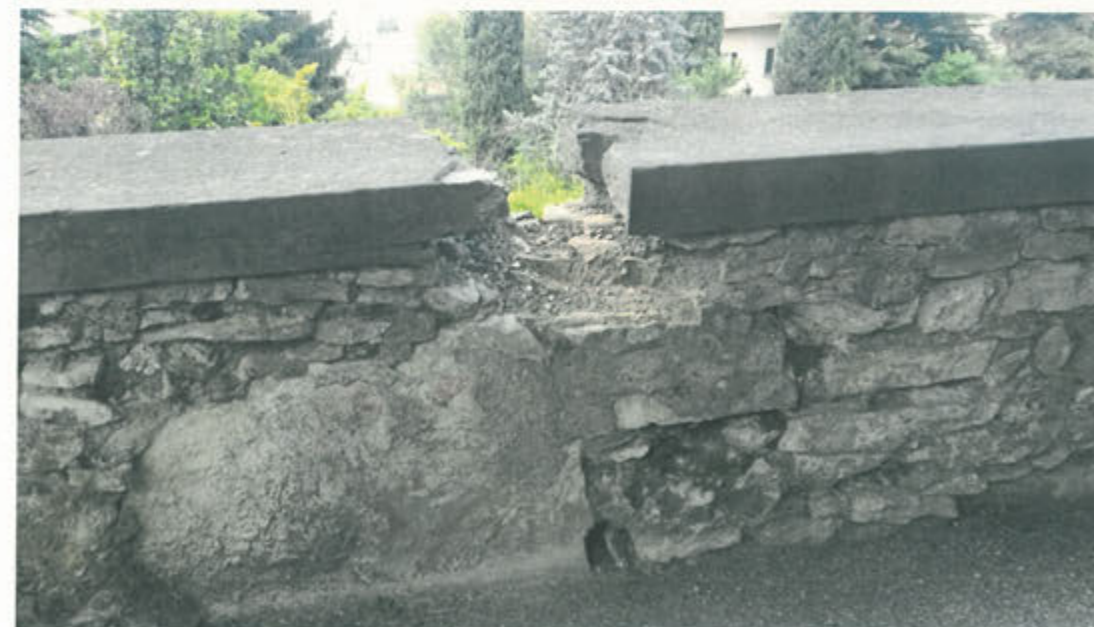
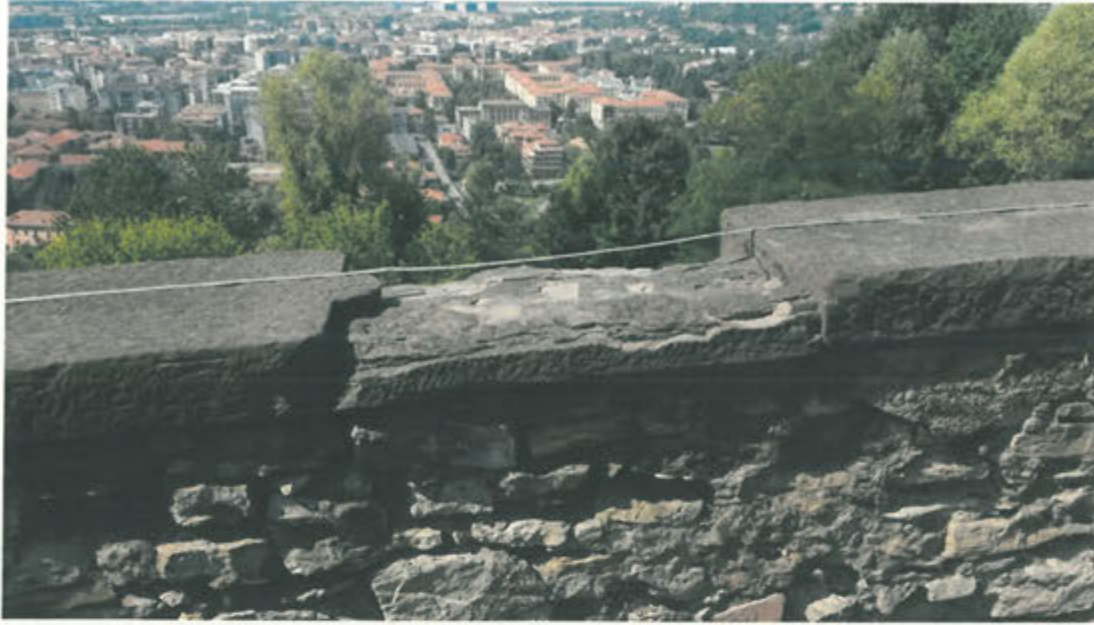
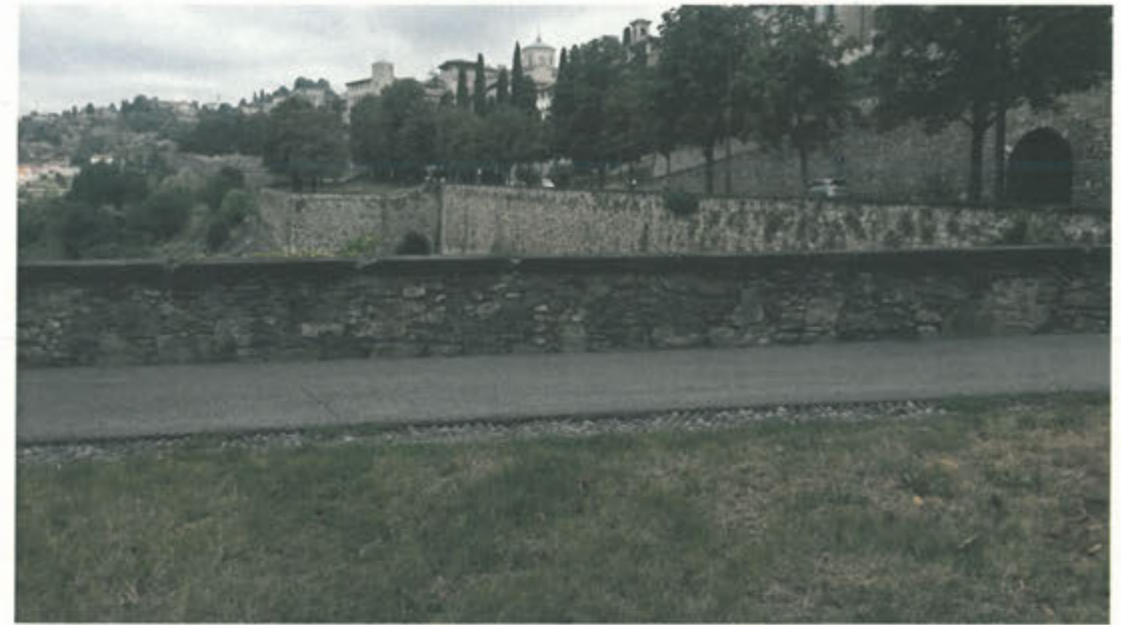
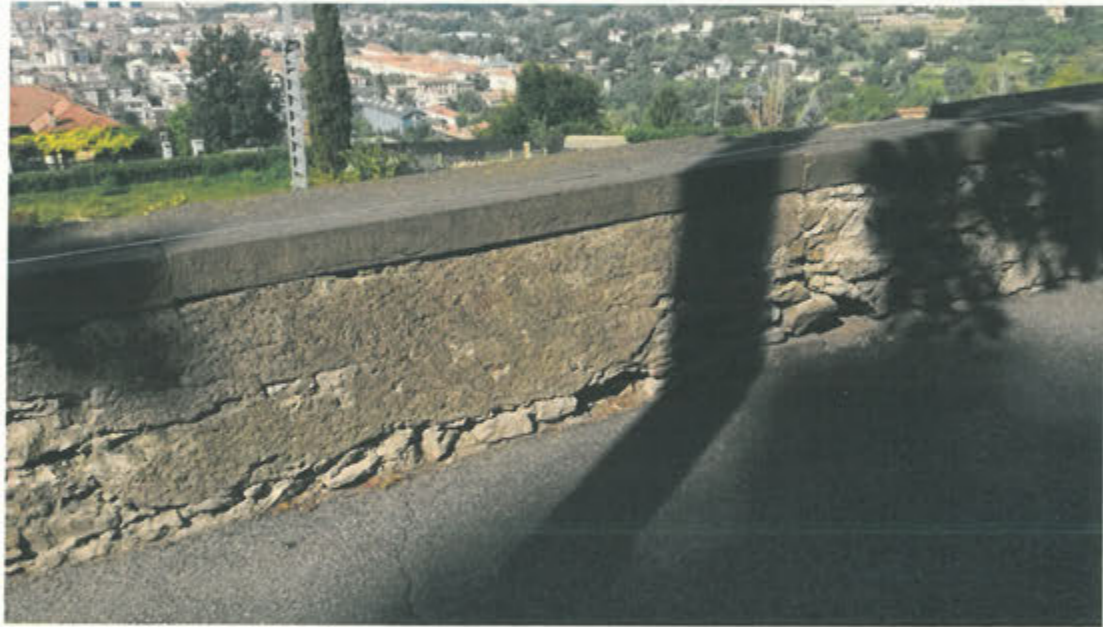
RIPRESE FOTOGRAFICHE, **PRIMA DEI LAVORI**, CHE TESTIMONIANO LE PESSIME CONDIZIONI DEL PARAMENTO MURARIO, LA TESSITURA COMPLETAMENTE CASUALE, LA PRESENZA DI INTONACO REALIZZATO PER EVITARE IL CROLLO DEL PARAPETTO DATA LA TOTALE INCONSISTENZA DELLA MALTA, IL FUORIPOMBO DEL PARAPETTO STESSO E LE CONDIZIONI DELLE COPERTINE "ORIGINALI"

- 1 Rimozione delle copertine del parapetto ammalorate o realizzate con elementi impropri;
- 2 Restauro del lato interno del parapetto consistente nella pulitura con idropulitrice, successiva rimozione delle malte di allettamento, degradate in fase di distacco o di polverizzazione e/o delle superfetazioni, presenti. Sigillatura di tutti i giunti con malte di allettamento, ottenute mediante calce ed inerti selezionati di differente granulometria, da campionare in fase esecutiva con la D.L.;

- 3 Fornitura e posa in opera delle copertine recuperate da altri tratti, tagliate su misura per consentire le reintegrazioni puntuali;
- 4 Rifacimento completo del parapetto, consistente nella demolizione dello stesso, con recupero di tutte le pietre, ricostruzione del parapetto utilizzando le pietre esistenti, andando a sigillare tutti i giunti con malte di allettamento, ottenute mediante calce ed inerti selezionati di differente granulometria, da campionare in fase esecutiva con la D.L.;

- 1 Rifacimento completo del parapetto, consistente nella demolizione dello stesso, con recupero di tutte le pietre, ricostruzione del parapetto utilizzando le pietre esistenti, andando a sigillare tutti i giunti con malte di allettamento, ottenute mediante calce ed inerti selezionati di differente granulometria, da campionare in fase esecutiva con la D.L.;
- 2 Fornitura e posa in opera di copertine nuove in pietra arenaria di Sarnico, della medesima forma, dimensione e lavorazione di quelle precedentemente posate in analoghi interventi e comunque previa campionatura con la D.L.

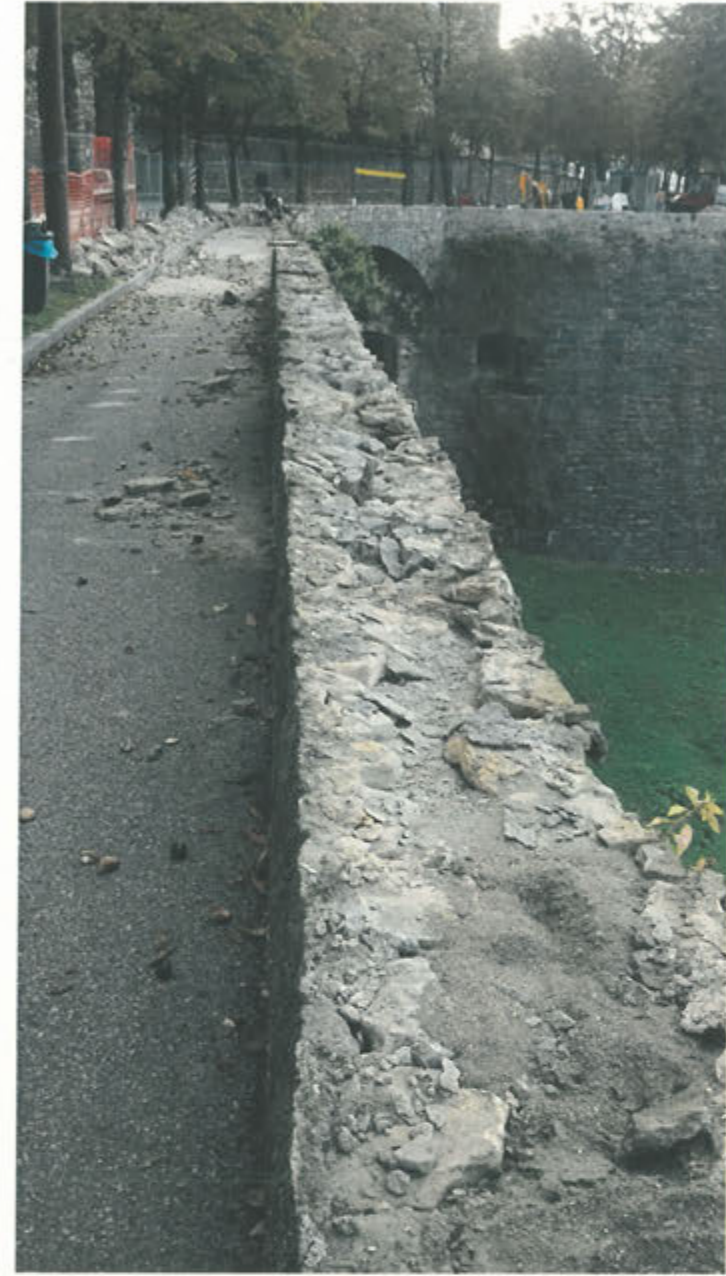
CAMPIONE DI COPERTINA CON TRATTAMENTO INVECCHIANTE

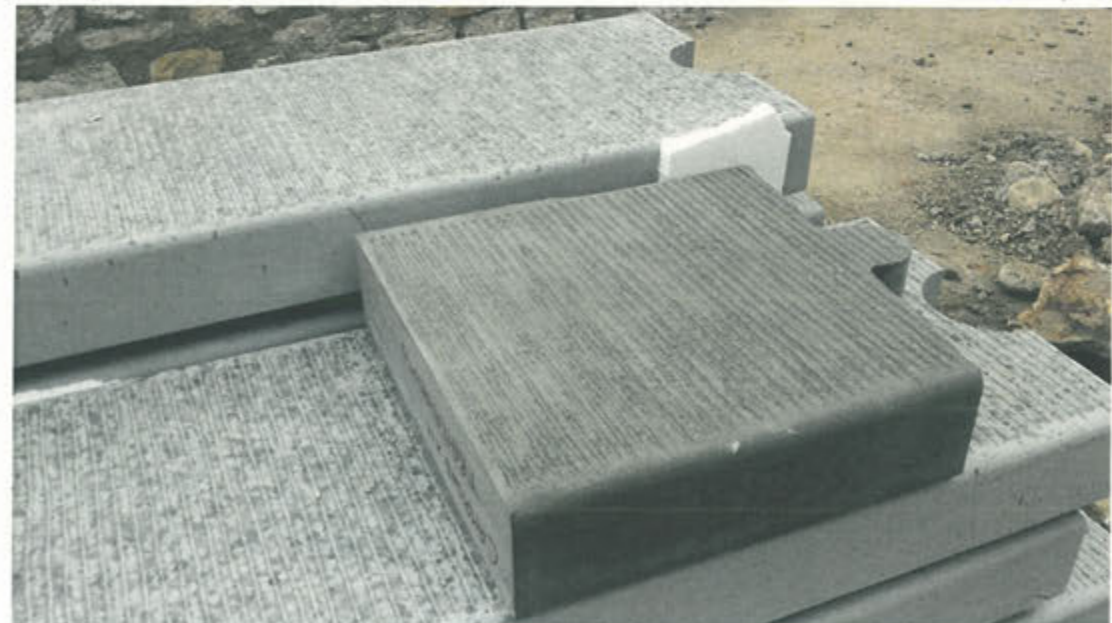
COPERTINA "ORIGINARIA" ROTTA SI NOTA IL COLORE VERO DELLA PIETRA

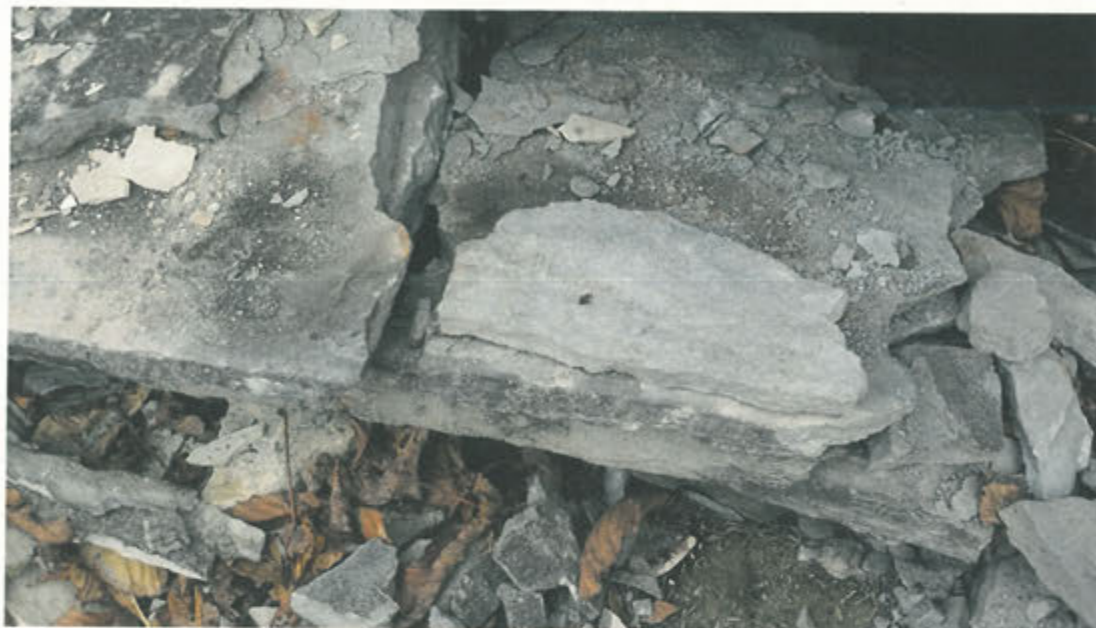
STESSO PEZZO DI PIETRA ACCOSTATO AD UNA COPERTINA NUOVA

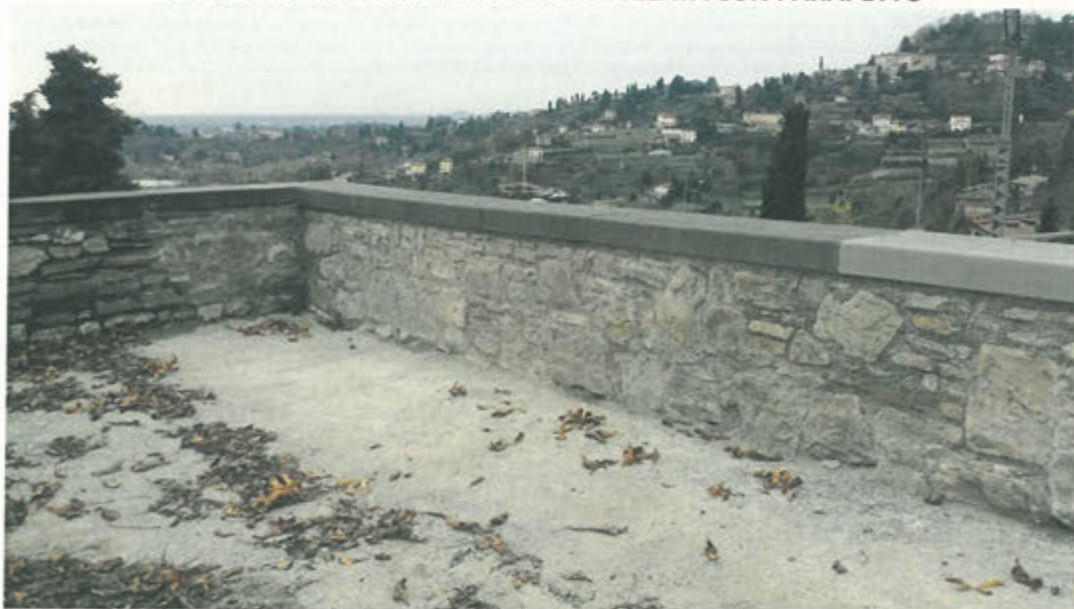
CONFRONTO TRA PRIMA E DOPO, DEL MEDESIMO TRATTO
