**COMUNE DI BERGAMO**  
**AREA POLITICHE DEL TERRITORIO**  
 Direzione LL.PP., Edifici e Monumenti

Lavori: di "restauro delle mura Venete – anno 2016"

**RELAZIONE DI ACCOMPAGNAMENTO  
 AL CONTO FINALE**

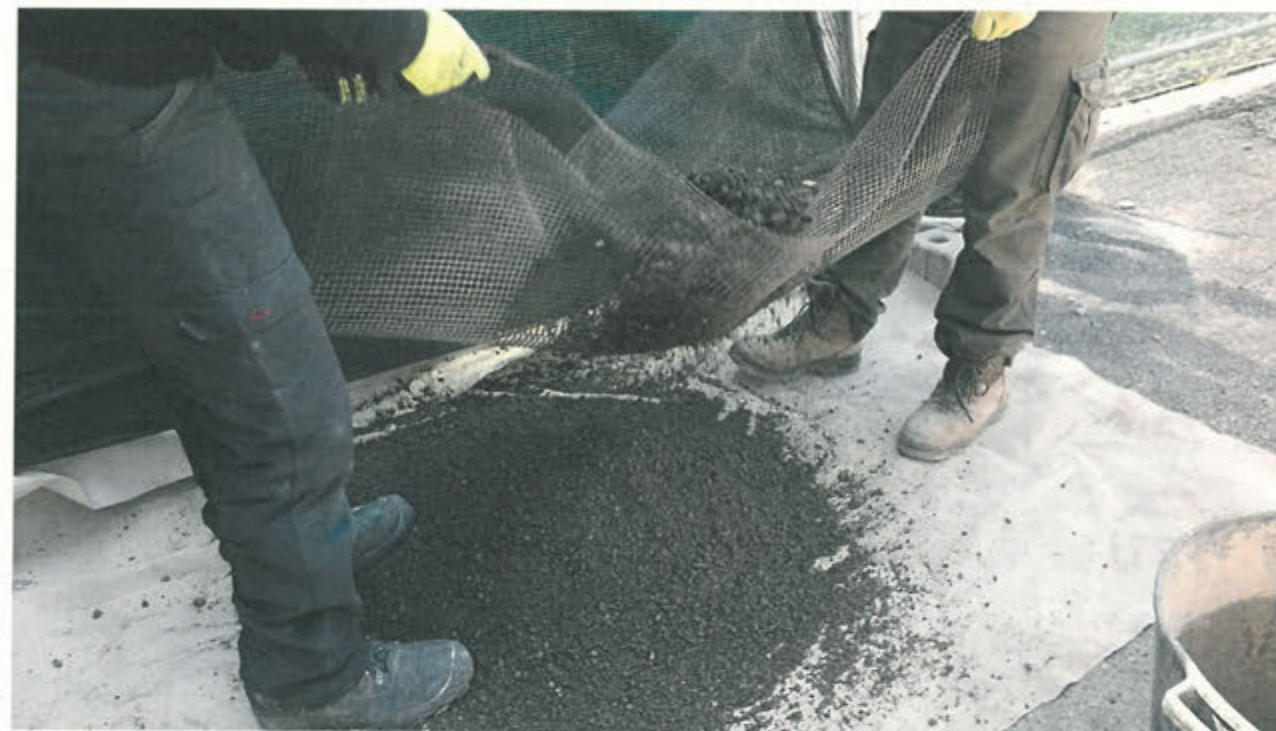
LATO INTERNO PARAPETTO – Setacciatura degli inerti per la rimozione di quelli più grossolani
