Ripulito dalle piante il baluardo di Valverde in Città Alta: pietre sistemate e ricollocate

Spesi 350 mila euro, la parte più difficile la rimozione delle ceppaie. Stesso lavoro a breve con quello di San Pietro

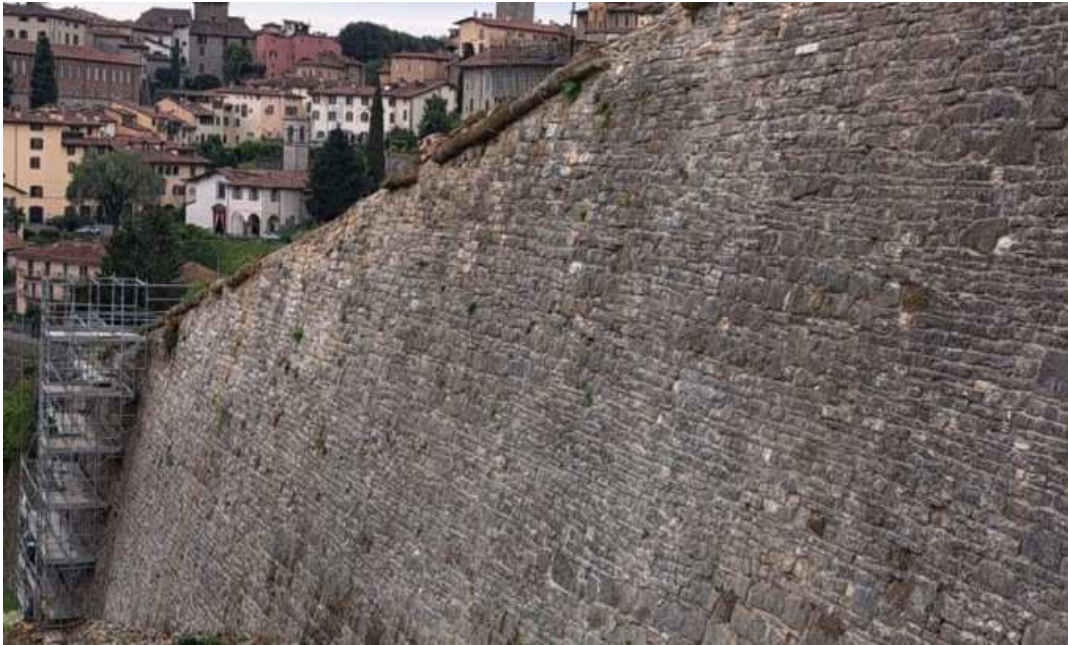
f Completati i lavori di restauro del baluardo di Valverde, un tratto delle Mura di Città Alta di circa cento metri, che **X** adesso è libero dalla vegetazione. Rimossi anche degli **🕒** alberi con tronchi del diametro di un metro, che com'è **👉** comprensibile rischiavano di compromettere l'integrità **✉** della costruzione. Alta circa undici metri, domina la collina sottostante, ricoperta di viti e ulivi.

La manutenzione, negli anni, si era rivelata difficile a causa della zona impervia e dell'umidità, siccome è rivolta a nord. La parte più complicata, a quanto pare, è stata la rimozione delle ceppaie. Gli alberi, infatti, erano cresciuti velocemente e avevano spostato e provocato crepe nelle pietre, con base di un metro per settanta centimetri. In certi casi, alcune andavano dalla cima fino alla base della struttura.

Ogni pietra, dopo la rimozione delle piante, è stata tolta, ripulita e infine ricollocata. per ricucire tra loro le parti, si è utilizzata una malta creata appositamente per l'occasione in cantiere. Concluso quest'intervento, se ne dovrebbe
