**COMUNE DI BERGAMO**  
**AREA POLITICHE DEL TERRITORIO**  
 Direzione LL.PP., Edifici e Monumenti

Lavori: di "restauro delle mura Venete – anno 2016"

**RELAZIONE DI ACCOMPAGNAMENTO  
 AL CONTO FINALE**

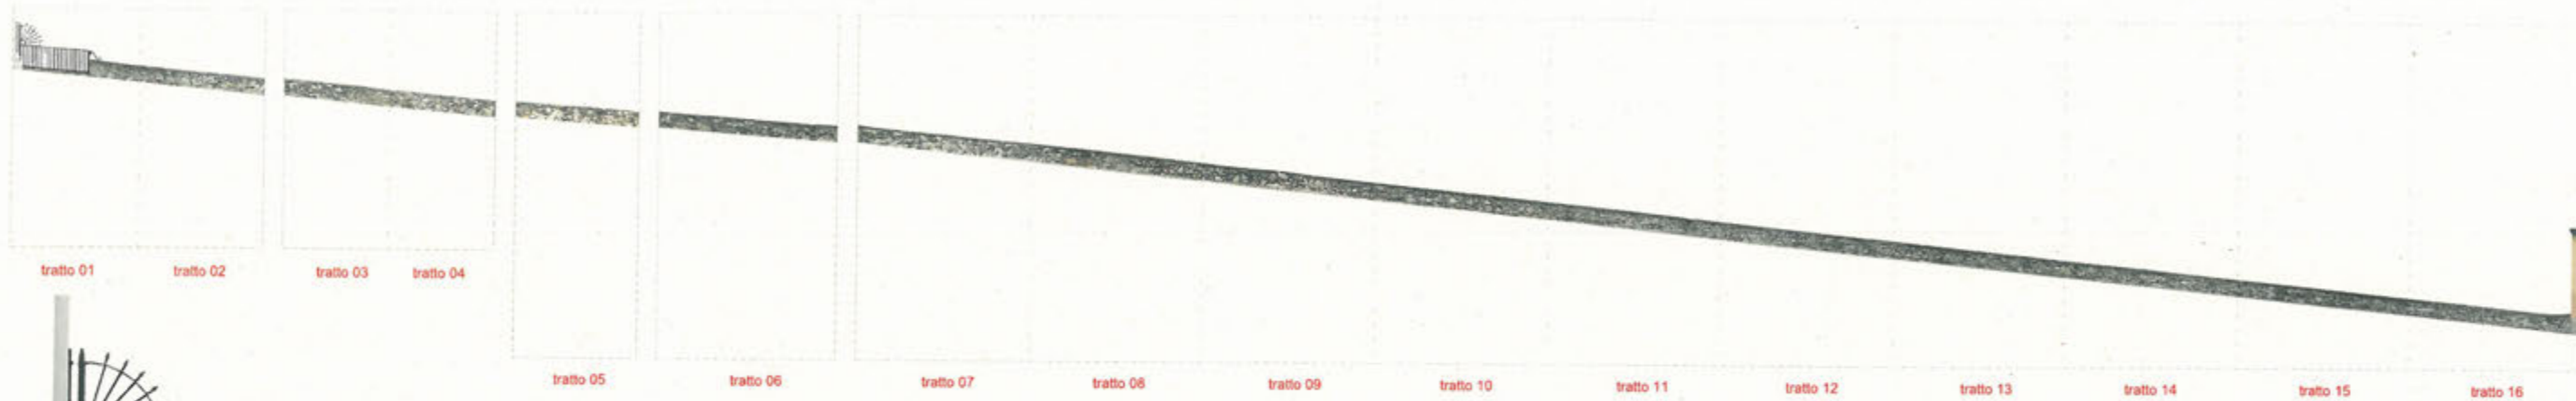
PARAPETTO INTORNO A B

| DEGRADO | INTERVENTI |
| 1 tracce di rivestimento in malta e sigillature cementizie | rimozione meccanica |
| 2 presenza di vegetazione | diserbo e rimozione |
| 3 lacune dei giunti | sigillatura con malta a base calce |
| 4 mancanze dei conci | reintegrazione conci con cusi-scuci |

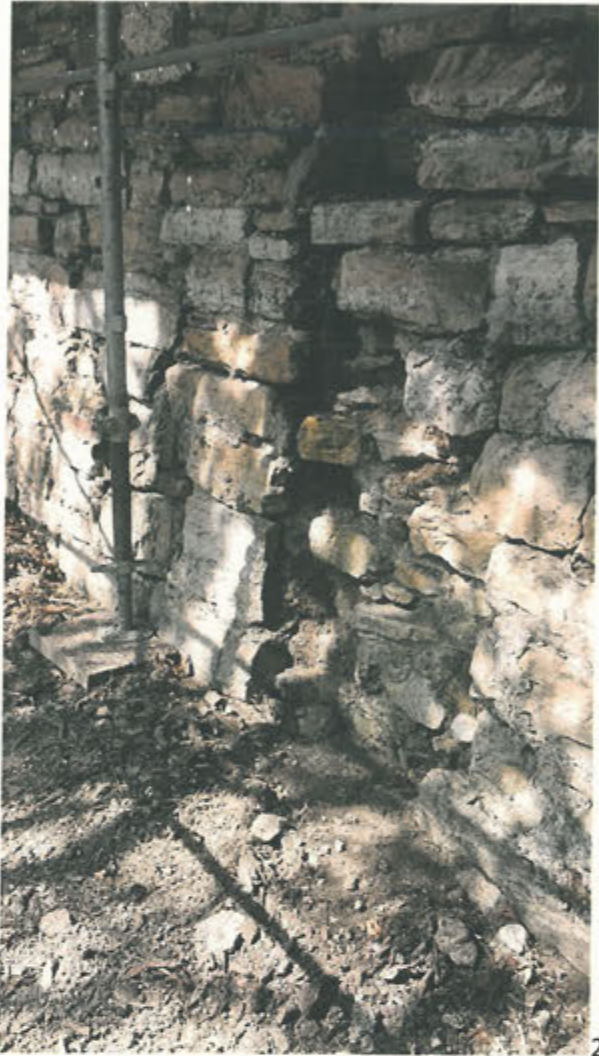
25 – mancanza

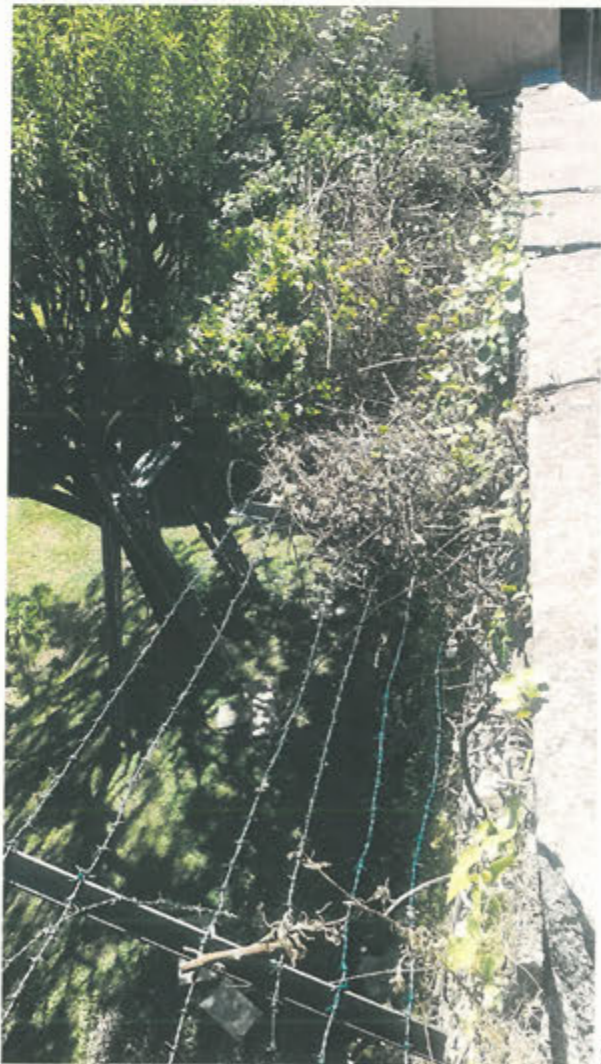
28 – rovi prima

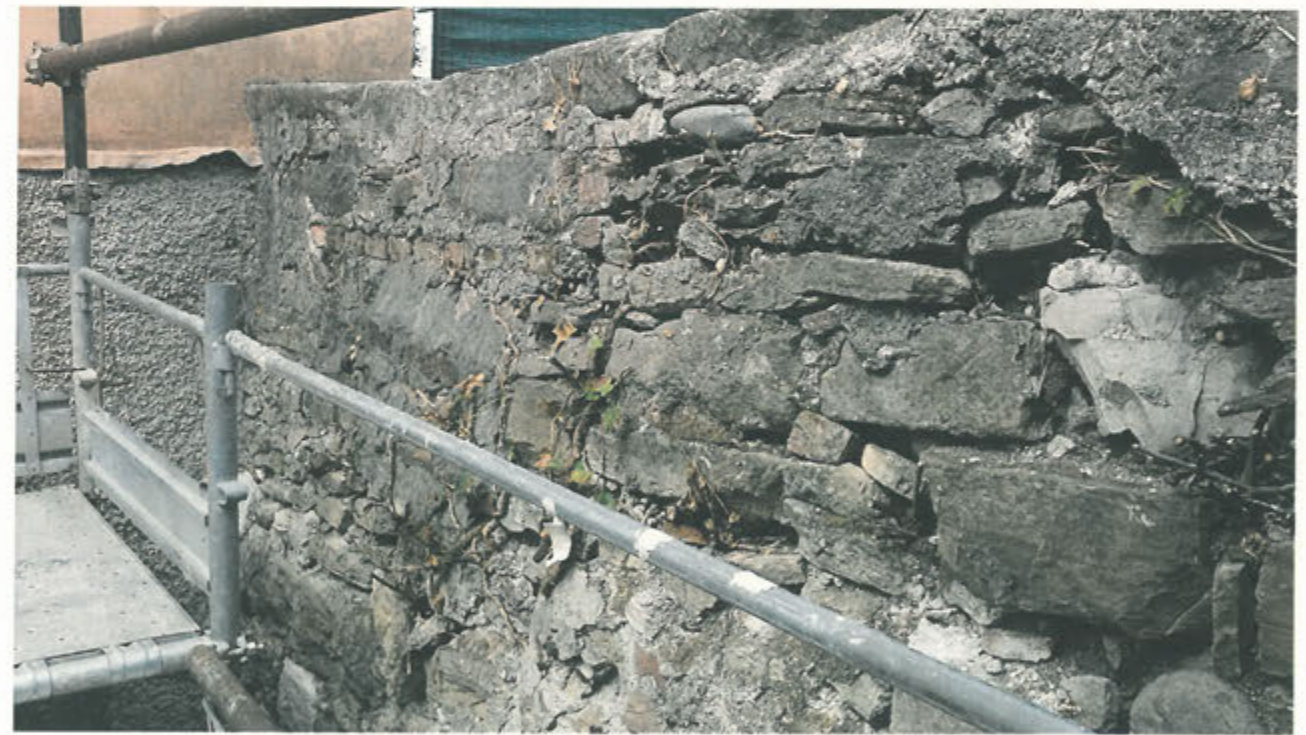
28 – rovi dopo

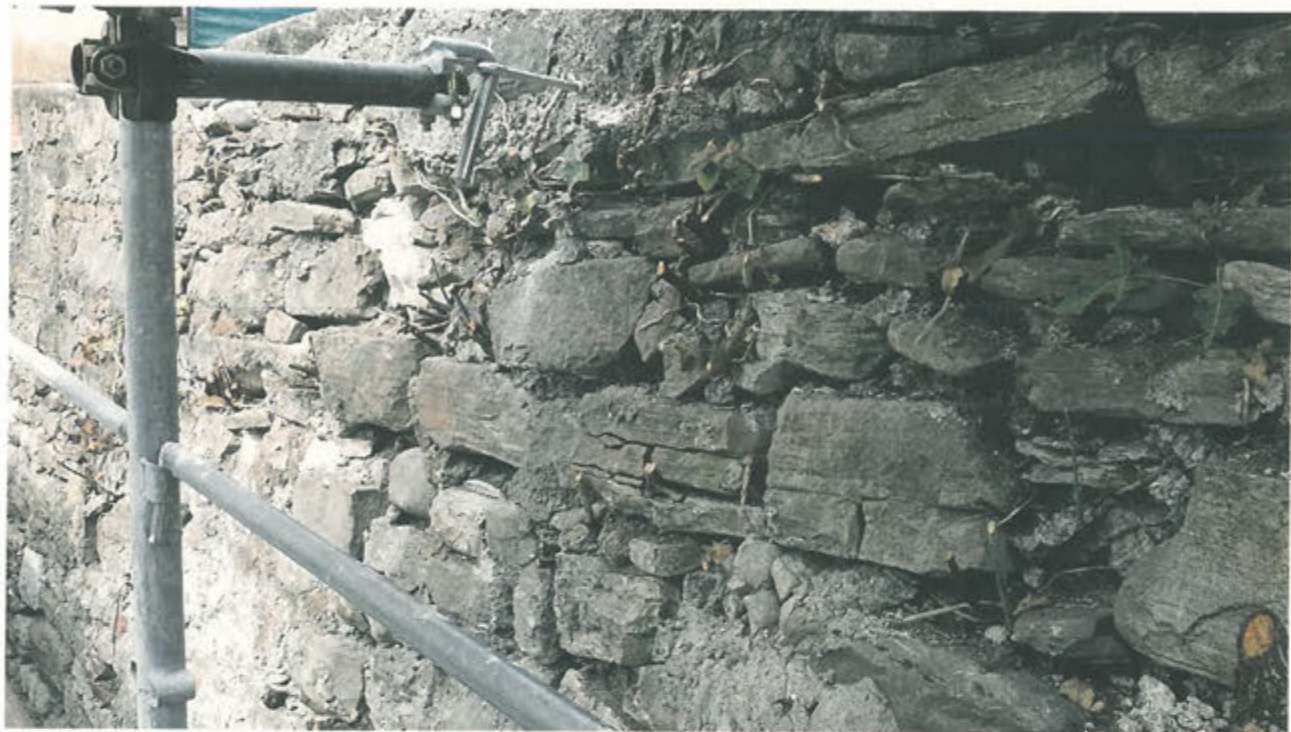
28 – rovi dopo
